BITACORA ELECTRÓNICA DE OBRA

Confirma Bitacora: Si
Nro Informe: N° 082-PVN - MJQY - 2021
Fecha Informe: 03-11-2021
Nombre De La Obra: HUANUCO - HUALLANCA (T1)
Personal Encargado: MICHAEL JESUS QUISPE YAURI.

OBRA: MEJORAMIENTO, CONSERVACIÓN POR NIVELES DE SERVICIO Y OPERACIÓN DEL CORREDOR VIAL: HUANUCO – LA UNIÓN – HUALLANCA – DV. ANTAMINA/ EMP. PE-3N (TINGO CHICO) – NUEVAS FLORES – LLATA – ANTAMINA.

(HUÁNUCO - PUNTO UNIÓN) KM 00+000 AL KM 52+920 DEL TRAMO I:

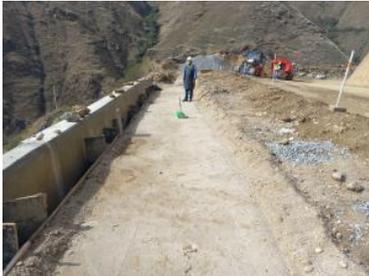
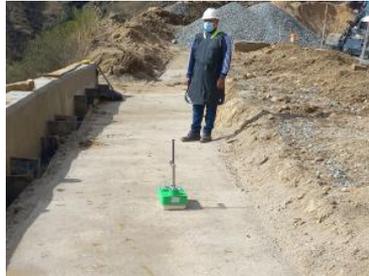
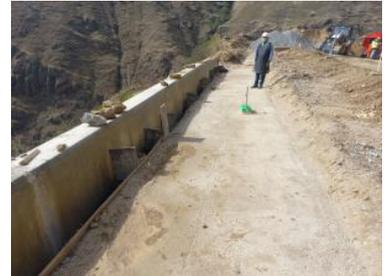
1

PROGRESIVA: KM 21+626 AL KM 21+646

RELLENO DE MUROS

RELLENO DE MATERIAL ESTRUCTURAL POR CAPAS

RELLENO DE MATERIAL ESTRUCTURAL DE CANTERA

EL ENSAYO DE DENSIDAD DE CAMPO (CONO DE ARENA) MURO DE CONTENCIÓN

COLOCACIÓN DE RELLENO COMPACTADO POR CAPAS CADA 0.20 M EN LADO DERECHO DE LA VÍA, VERIFICADO POR TOPOGRAFÍA Y LABORATORIO DE SUELOS DE SUPERVISIÓN

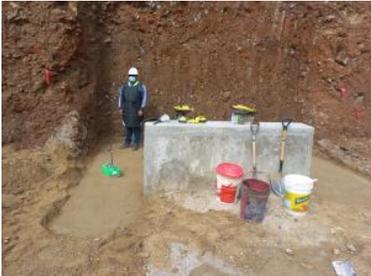
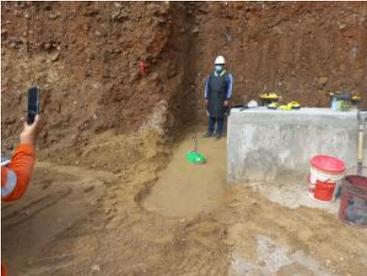
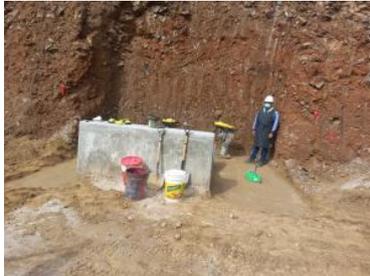
2

Actividades:
PROGRESIVA: KM 14+044
RELLENO DE MUROS
RELLENO DE MATERIAL ESTRUCTURAL POR CAPAS
RELLENO DE MATERIAL ESTRUCTURAL DE CANTERA
EL ENSAYO DE DENSIDAD DE CAMPO (CONO DE ARENA) MURO DE CONTENCIÓN
COLOCACIÓN DE RELLENO COMPACTADO POR CAPAS CADA 0.20 M EN LADO DERECHO DE LA VÍA, VERIFICADO POR TOPOGRAFÍA Y LABORATORIO DE SUELOS DE SUPERVISIÓN

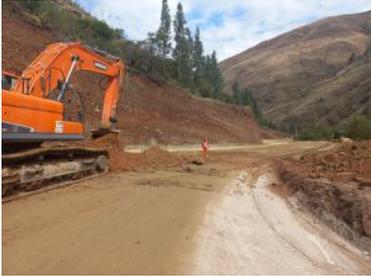
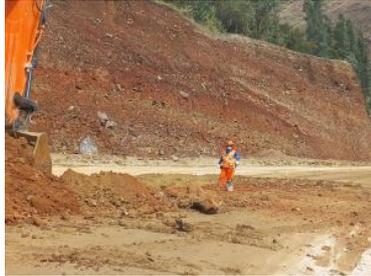
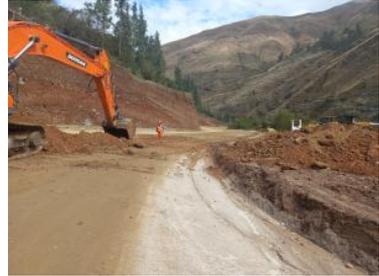
3

Actividades:
PROGRESIVA: KM 14+050 AL KM 14+120
CONSTRUCCIÓN SUB RASANTE
SE VERIFICA LOS TRABAJOS DE CONFORMACIÓN EN LA SUBRASANTE

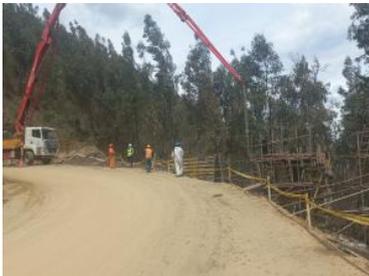
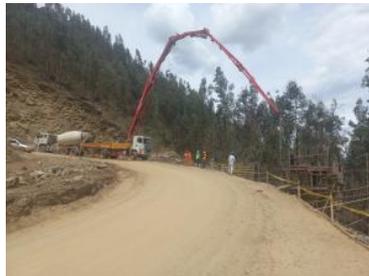
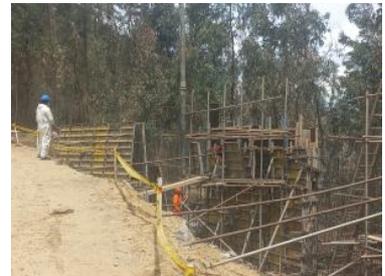
4

PROGRESIVA: KM 19+850 AL KM 19+871

CONSTRUCCIÓN MURO DE CONTENCIÓN

EXCAVACIÓN Y ELIMINACIÓN DEL TERRENO NATURAL

ENCOFRADO DEL MURO CON PANELES FENÓLICOS METALICOS

COLOCACIÓN DE CONCRETO DE F'C=210KG/CM2

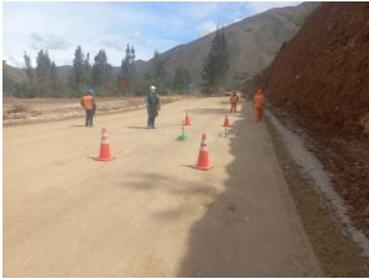
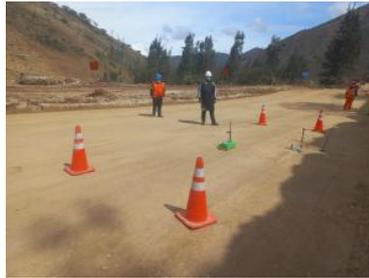
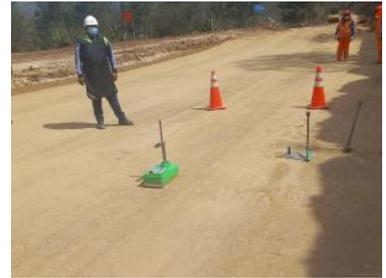
5

Actividades:
PROGRESIVA: KM 00+030 AL KM 00+090
MEJORAMIENTO AL ACCESO
INGRESO A CANTERA DE CHULLAY

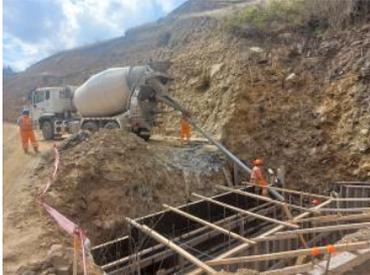
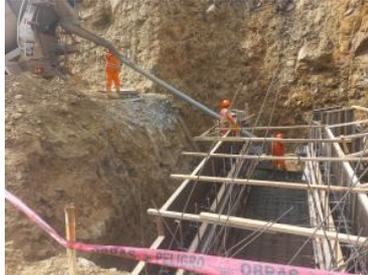
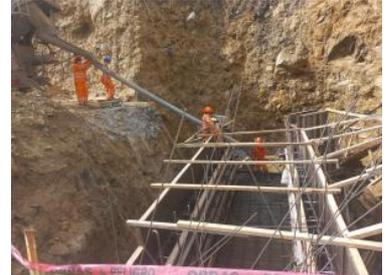
6

Actividades:
PROGRESIVA: KM 21+006
CONSTRUCCIÓN MURO DE CONTENCIÓN
EXCAVACIÓN Y ELIMINACIÓN DEL TERRENO NATURAL
ENCOFRADO DEL MURO CON PANELES FENÓLICOS METALICOS
COLOCACIÓN DE CONCRETO DE F'C=210KG/CM2

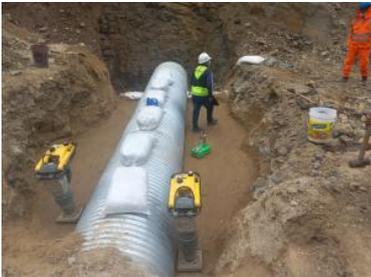
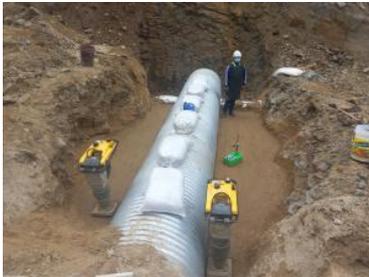
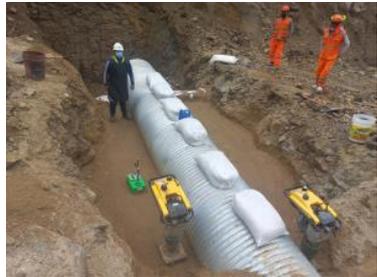
7

Actividades:
PROGRESIVA: KM 16+100

ENSAYO DE DENSIDAD DE CAMPO

SE REALIZA EL ENSAYO DE DENSIDAD DE CAMPO (DENSÍMETRO NUCLEAR) EN LA SUB RASANTE EN LA CAPA N° 1 L.I.

SE REALIZA EN ENSAYO DE DPL EN EL TERRENO DE FUNDACIÓN DEL MURO

SE REALIZA EL ENSAYO DE DENSIDAD DE CAMPO (CONO DE ARENA) EN EL RELLENO ESTRUCTURAL DEL MURO

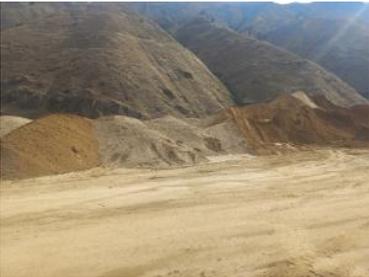
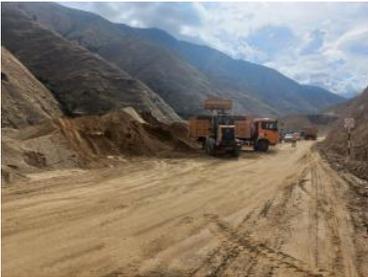
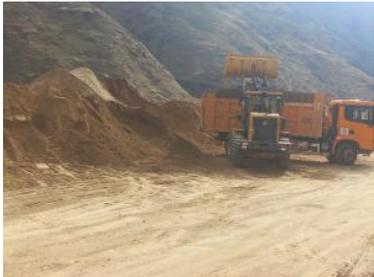
8

Actividades:
PROGRESIVA: KM 21+050
ACOPIO DE MATERIAL
ZARANDEO DEL MATERIAL PARA RELLENO DE MUROS
