BITACORA ELECTRÓNICA DE OBRA

Confirma Bitacora: Si	Nro Informe: N ° 084- PVN - MJQ Y - 2021	Fecha Informe: 05-11-2021	Nombre De La Obra: HUANUCO - HUALLANCA (T1)	Personal Encargado: MICHAEL JESUS QUISPE YAURI.
---------------------------------	--	-------------------------------------	---	---

OBRA: MEJORAMIENTO, CONSERVACIÓN POR NIVELES DE SERVICIO Y OPERACIÓN DEL CORREDOR VIAL: HUANUCO – LA UNIÓN – HUALLANCA – DV. ANTAMINA/ EMP. PE-3N (TINGO CHICO) – NUEVAS FLORES – LLATA – ANTAMINA.

(HUÁNUCO - PUNTO UNIÓN) KM 00+000 AL KM 52+920 DEL TRAMO I:

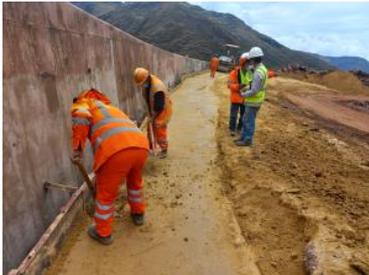
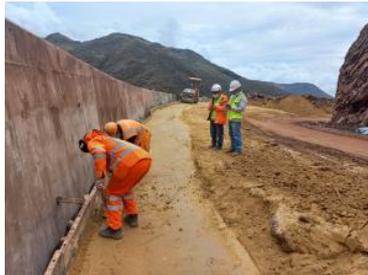
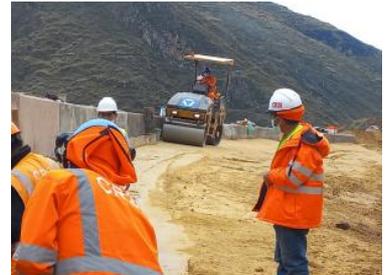
progresiva: KM 47+221 AL KM 47+266

RELLENO DE MUROS

RELLENO DE MATERIAL ESTRUCTURAL POR CAPAS

RELLENO DE MATERIAL ESTRUCTURAL DE CANTERA

EL ENSAYO DE DENSIDAD DE CAMPO (CONO DE ARENA) MURO DE CONTENCIÓN

COLOCACIÓN DE RELLENO COMPACTADO POR CAPAS CADA 0.20 M EN LADO DERECHO DE LA VÍA, VERIFICADO POR TOPOGRAFÍA Y LABORATORIO DE SUELOS DE SUPERVISIÓN

SE VERIFICÓ EL COLOCADO DEL MATERIAL DEL RELLENO ESTRUCTURAL EN LA CAPA N° 11 L.D.

SE REALIZA EL ENSAYO DE DENSIDAD DE CAMPO (DENSÍMETRO NUCLEAR) EN LA CAPA N° 11 L.D.

KM 47+221.53 AL KM 47+266.02 MDV MCA Y MCC LONG. 40.00 METROS ADICIONAL APROBADO, COLOCACIÓN DE RELLENO COMPACTADO POR CAPAS CADA 0.20 M EN LADO DERECHO DE LA VÍA.

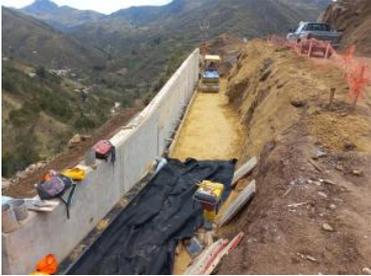
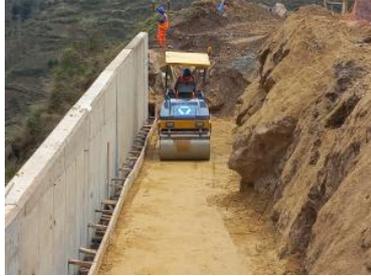
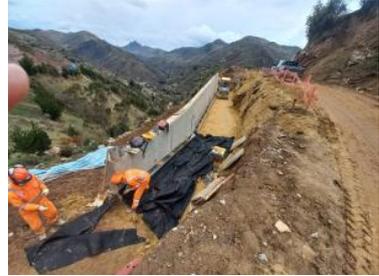
Actividades:
PROGRESIVA: KM 46+628 AL KM 46+658
RELLENO DE MUROS
RELLENO DE MATERIAL ESTRUCTURAL POR CAPAS
RELLENO DE MATERIAL ESTRUCTURAL DE CANTERA
EL ENSAYO DE DENSIDAD DE CAMPO (CONO DE ARENA) MURO DE CONTENCIÓN
COLOCACIÓN DE RELLENO COMPACTADO POR CAPAS CADA 0.20 M EN LADO DERECHO DE LA VÍA, VERIFICADO POR TOPOGRAFÍA Y LABORATORIO DE SUELOS DE SUPERVISIÓN

KM 46+628.91 AL KM 46+658.14 MDV MCA-MCAL LONG. 27.50 METROS ADICIONAL APROBADO, COLOCACIÓN DE RELLENO COMPACTADO POR CAPAS CADA 0.20 M EN LADO IZQUIERDO DE LA VÍA.

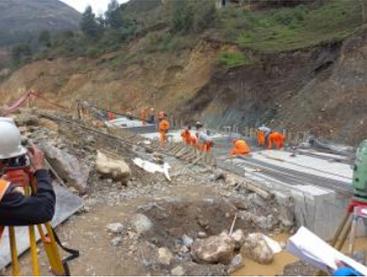
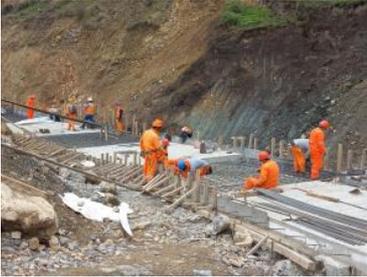
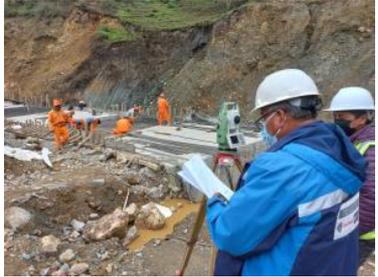
Actividades:
PROGRESIVA: KM 23+347 AL KM 33+377
CONSTRUCCIÓN MURO DE CONTENCIÓN
EXCAVACIÓN Y ELIMINACIÓN DEL TERRENO NATURAL
ENCOFRADO DE BANDEN CON PANELES FENÓLICOS METALICOS
COLOCACIÓN DE CONCRETO DE F'C=210KG/CM2

EN COORDINACIÓN CON LA SUPERVISIÓN DE OBRA SE RECOMIENDA COMUNICAR AL CONTRATISTA CR20, NO DEBE UTILIZAR LOS PANELES DE MADERA (FENOLICOS) PARA ENCOFRADOS EN MAL ESTADO POR EXCESO DE USO, PERJUDICANDO EL ACABADO DEL CONCRETO (CANGREJERAS, POROSIDAD, MARCAS DE LOS EMPALMES DE PANELES, JUNTAS DE PAÑOS DESALINEADOS, ETC) Y HASTA FALLAS DE ELLOS (OBSERVACIONES QUE ESTÁN NOTIFICADAS MEDIANTE ORDEN DE CAMPO), SE OBSERVA AVANCE LENTO EN LOS PUENTES SOGOSH Y KICHKI (SE AVECINA LA TEMPORADA DE LLUVIAS).

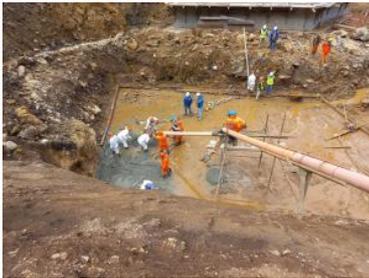
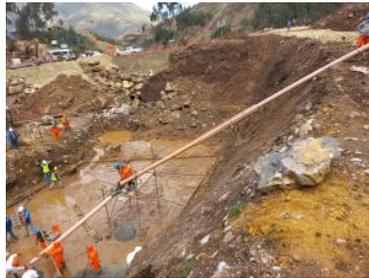
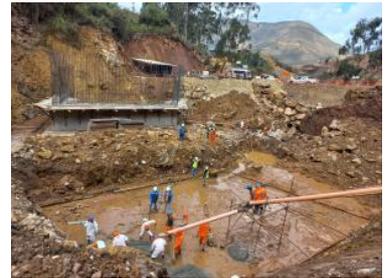
PROGRESIVA: KM 37+908 AL KM 37+923

1000.I PUENTE KICHKI

CONSTRUCCIÓN DEL PUENTE KICHKI

SE VERIFICÓ EL COLOCADO DEL CONCRETO DE $F'C=100$ KG/CM² EN EL SOLADO DEL ESTRIBO DERECHO.

SE REALIZA EL ENSAYO DE SLUMP Y MUESTREO DE LOS TESTIGOS DE CONCRETO.

KM 37+907.877 AL KM 37+922.877 PUENTE KICHKI LONGITUD 15.00 METROS CONTRACTUAL, VERIFICACIÓN DE ENCOFRADO Y VACIADO DE CONCRETO PARA SOLADO F'C=100 KG/CM2 DEL ESTRIBO DERECHO.
