## BITACORA ELECTRÓNICA DE OBRA

### REGISTRO DE LA BITACORA Y FOTO DEL CUADERNO DE OBRA

OBRA: MEJORAMIENTO, CONSERVACIÓN POR NIVELES DE SERVICIO Y OPERACIÓN DEL CORREDOR VIAL: HUANUCO – LA UNIÓN – HUALLANCA – DV. ANTAMINA/ EMP. PE-3N (TINGO CHICO) – NUEVAS FLORES – LLATA – ANTAMINA.

(HUÁNUCO - PUNTO UNIÓN) KM 00+000 AL KM 52+920 DEL TRAMO I:

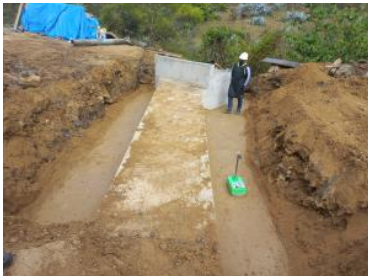
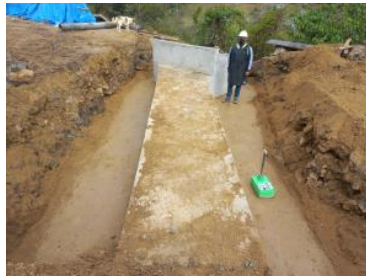
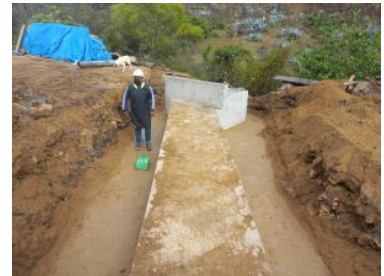
PROGRESIVA: KM 14+706

**ENSAYO DE DENSIDAD DE CAMPO**

SE REALIZA EL ENSAYO DE DENSIDAD DE CAMPO (DENSÍMETRO NUCLEAR) EN LA SUB RASANTE EN LA CAPA N° 1 L.I.

SE REALIZA EN ENSAYO DE DPL EN EL TERRENO DE FUNDACIÓN DEL MURO

SE REALIZA EL ENSAYO DE DENSIDAD DE CAMPO (CONO DE ARENA) EN EL RELLENO ESTRUCTURAL DEL MURO

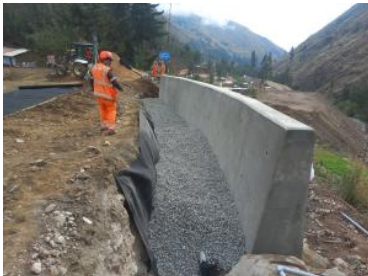
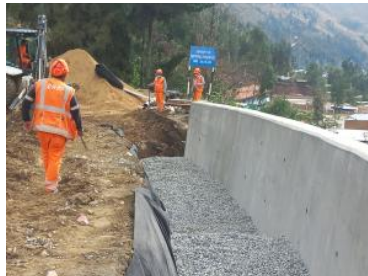
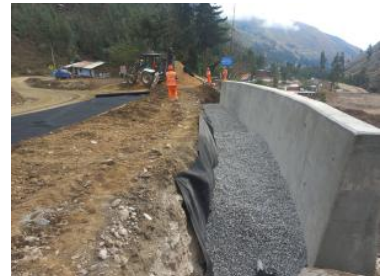
PROGRESIVA: KM 19+188 AL KM 19+208

RELLENO DE MUROS

RELLENO DE MATERIAL ESTRUCTURAL POR CAPAS

RELLENO DE MATERIAL ESTRUCTURAL DE CANTERA

EL ENSAYO DE DENSIDAD DE CAMPO (CONO DE ARENA) MURO DE CONTENCIÓN

COLOCACIÓN DE RELLENO COMPACTADO POR CAPAS CADA 0.20 M EN LADO DERECHO DE LA VÍA, VERIFICADO POR TOPOGRAFÍA Y LABORATORIO DE SUELOS DE SUPERVISIÓN

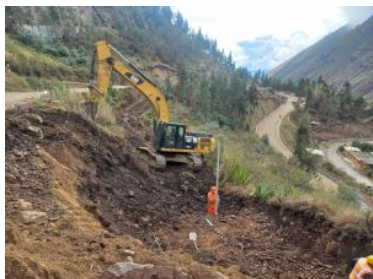
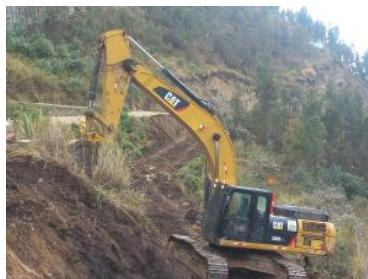
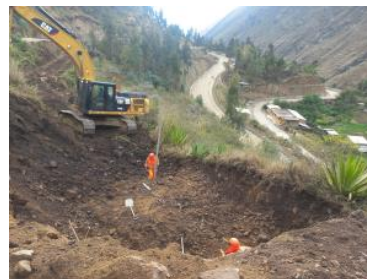
PROGRESIVA: KM 20+059 AL KM 20+149

CORTE DE TALUD

200. MOVIMIENTO DE TIERRAS

202.A EXCAVACIÓN EN ROCA FIJA

202.B EXCAVACIÓN EN ROCA SUELTA

202.C EXCAVACIÓN EN MATERIAL SUELTO

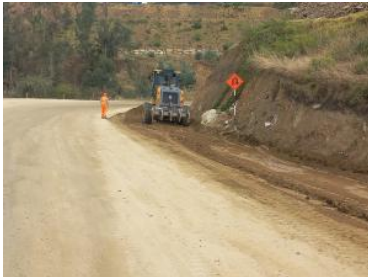
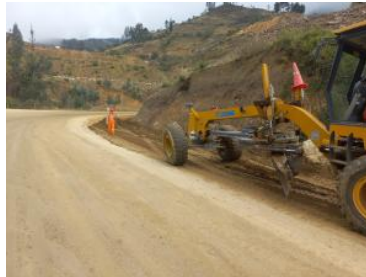
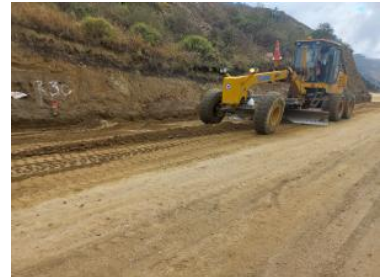
PROGRESIVA: KM 21+350 AL KM 21+450

CONSTRUCCIÓN SUB RASANTE

SE VERIFICA LOS TRABAJOS DE CONFORMACIÓN EN LA SUBRASANTE

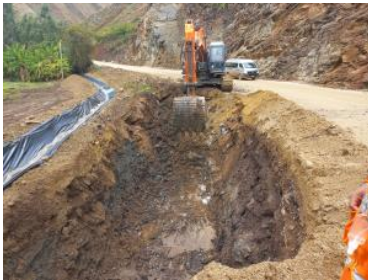
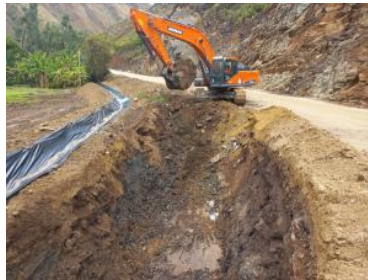
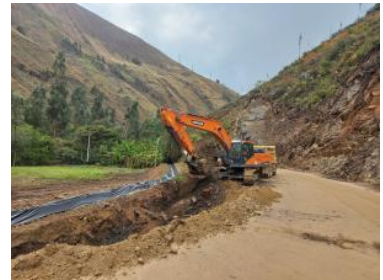
PROGRESIVA: KM 15+000 AL KM 15+050

BANQUETA

RELLENO DE BANQUETA

CONSTRUCCIÓN DE BANQUETA

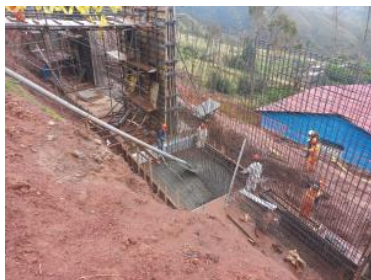
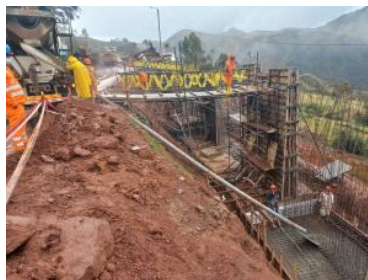
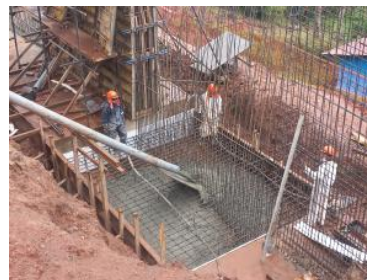
PROGRESIVA: KM 48+385 AL KM 48+504

CONSTRUCCIÓN MURO DE CONTENCIÓN

EXCAVACIÓN Y ELIMINACIÓN DEL TERRENO NATURAL

ENCOFRADO DEL MURO CON PANELES FENÓLICOS METALICOS

COLOCACIÓN DE CONCRETO DE F'C=210KG/CM2

MURO DE CONTENCION Km 48+385 - 48+504

SE VERIFICÓ EL COLOCADO DEL CONCRETO DE FC = 210 KG/CM2 EN LA ELEVACIÓN DEL MURO EN LOS PAÑOS N° 20 L.D.

SE REALIZA EL ENSAYO DE SLUMP Y MUESTREO DE LOS TESTIGOS DE CONCRETO
