## BITACORA ELECTRÓNICA DE OBRA

### REGISTRO DE LA BITACORA Y FOTO DEL CUADERNO DE OBRA

| Si | N° 088-PVN - MJQ Y - 2021 | 10-11-2021 | HUANUCO - HUALLANCA (T1) | MICHAEL JESUS QUISPE YAURI. |

OBRA: MEJORAMIENTO, CONSERVACIÓN POR NIVELES DE SERVICIO Y OPERACIÓN DEL CORREDOR VIAL: HUANUCO – LA UNIÓN – HUALLANCA – DV. ANTAMINA/ EMP. PE-3N (TINGO CHICO) – NUEVAS FLORES – LLATA – ANTAMINA.

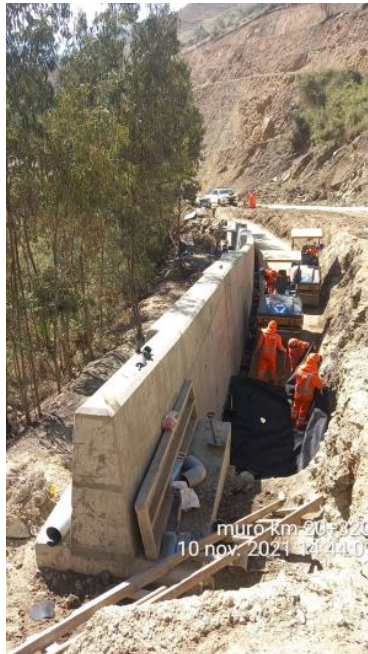
Foto2:

PROGRESIVA: KM 20+320

RELLENO DE MUROS

RELLENO DE MATERIAL ESTRUCTURAL POR CAPAS

RELLENO DE MATERIAL ESTRUCTURAL DE CANTERA

EL ENSAYO DE DENSIDAD DE CAMPO (CONO DE ARENA) MURO DE  
CONTENCIÓNCOLOCACIÓN DE RELLENO COMPACTADO POR CAPAS CADA 0.20 M EN LADO  
DERECHO DE LA VÍA, VERIFICADO POR TOPOGRAFÍA Y LABORATORIO DE  
SUELOS DE SUPERVISIÓN

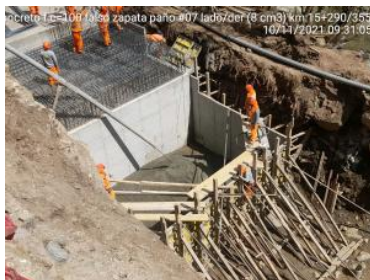
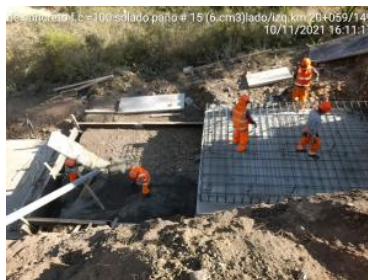
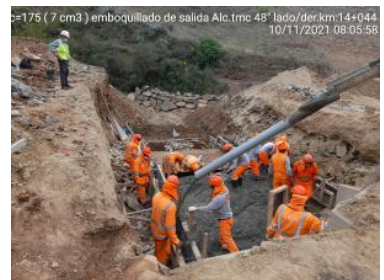
PROGRESIVA: KM 15+220

CONSTRUCCIÓN MURO DE CONTENCIÓN

EXCAVACIÓN Y ELIMINACIÓN DEL TERRENO NATURAL

ENCOFRADO DEL MURO CON PANELES FENÓLICOS METALICOS

COLOCACIÓN DE CONCRETO DE F'C=210KG/CM2

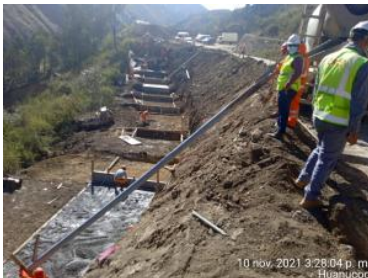
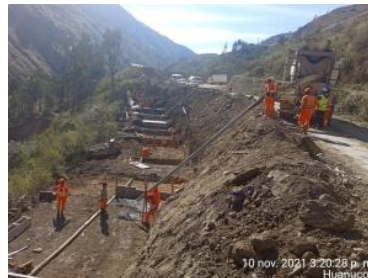
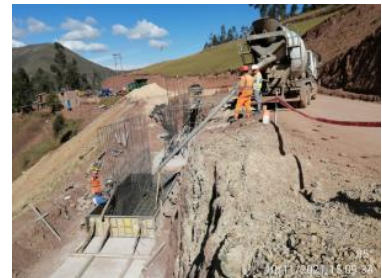
PROGRESIVA: KM 20+050

CONSTRUCCIÓN MURO DE CONTENCIÓN

EXCAVACIÓN Y ELIMINACIÓN DEL TERRENO NATURAL

ENCOFRADO DEL MURO CON PANELES FENÓLICOS METALICOS

COLOCACIÓN DE CONCRETO DE F'C=210KG/CM2
