BITACORA ELECTRÓNICA DE OBRA

Confirma Bitacora: Si	Nro Informe: N ° 090- PVN - MJQ Y - 2021	Fecha Informe: 12-11-2021	Nombre De La Obra: HUANUCO - HUALLANCA (T1)	Personal Encargado: MICHAEL JESUS QUISPE YAURI.
---------------------------------	--	-------------------------------------	---	---

OBRA: MEJORAMIENTO, CONSERVACIÓN POR NIVELES DE SERVICIO Y OPERACIÓN DEL CORREDOR VIAL: HUANUCO – LA UNIÓN – HUALLANCA – DV. ANTAMINA/ EMP. PE-3N (TINGO CHICO) – NUEVAS FLORES – LLATA – ANTAMINA.

(HUÁNUCO - PUNTO UNIÓN) KM 00+000 AL KM 52+920 DEL TRAMO I:

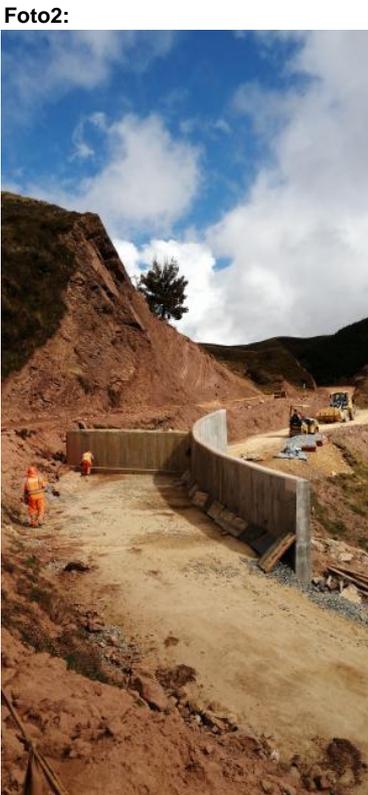
1

Actividades:
PROGRESIVA: KM 50+800
RELLENO DE MUROS
RELLENO DE MATERIAL ESTRUCTURAL POR CAPAS
RELLENO DE MATERIAL ESTRUCTURAL DE CANTERA
EL ENSAYO DE DENSIDAD DE CAMPO (CONO DE ARENA) MURO DE CONTENCIÓN
COLOCACIÓN DE RELLENO COMPACTADO POR CAPAS CADA 0.20 M EN LADO DERECHO DE LA VÍA, VERIFICADO POR TOPOGRAFÍA Y LABORATORIO DE SUELOS DE SUPERVISIÓN

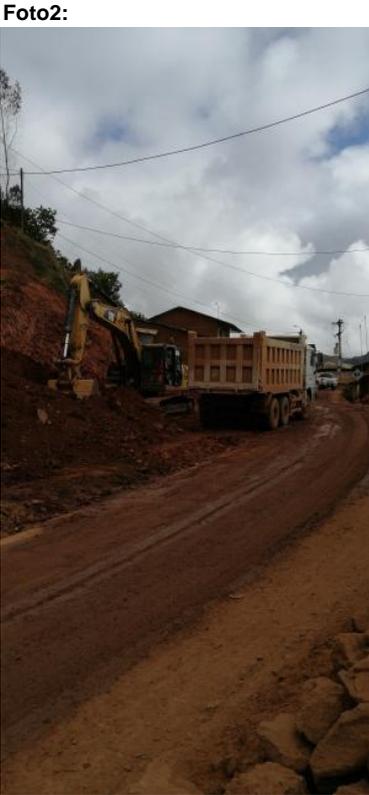
2

Actividades:
PROGRESIVA: KM 48+200
CORTE DE TALUD
200. MOVIMIENTO DE TIERRAS
202.A EXCAVACIÓN EN ROCA FIJA
202.B EXCAVACIÓN EN ROCA SUELTA
202.C EXCAVACIÓN EN MATERIAL SUELTO

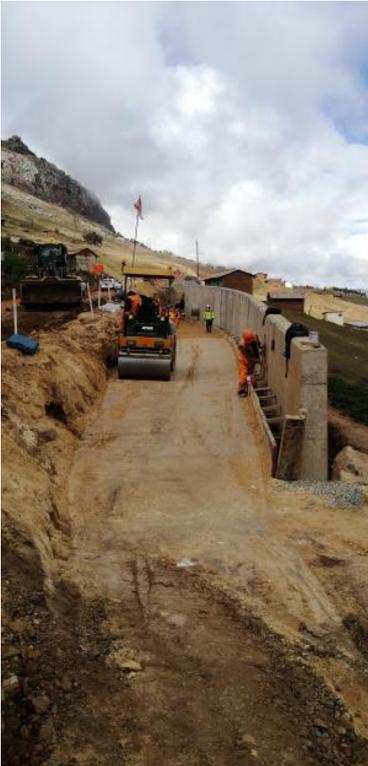
3

Actividades:
PROGRESIVA: KM 52+920
RELLENO DE MUROS
RELLENO DE MATERIAL ESTRUCTURAL POR CAPAS
RELLENO DE MATERIAL ESTRUCTURAL DE CANTERA
EL ENSAYO DE DENSIDAD DE CAMPO (CONO DE ARENA) MURO DE CONTENCIÓN
COLOCACIÓN DE RELLENO COMPACTADO POR CAPAS CADA 0.20 M EN LADO DERECHO DE LA VÍA, VERIFICADO POR TOPOGRAFÍA Y LABORATORIO DE SUELOS DE SUPERVISIÓN

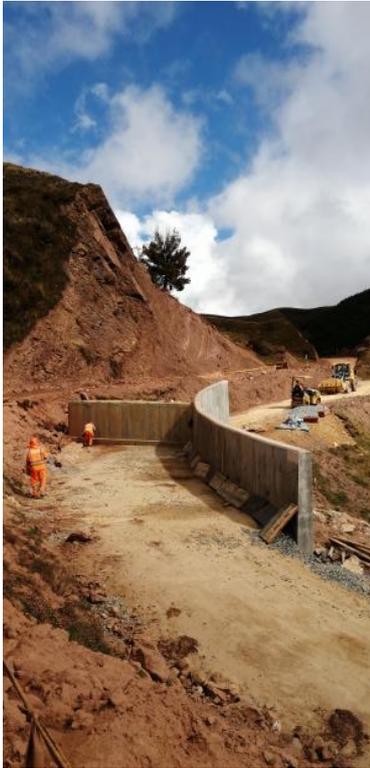
4

Actividades:
PROGRESIVA: KM 50+800
RELLENO DE MUROS
RELLENO DE MATERIAL ESTRUCTURAL POR CAPAS
RELLENO DE MATERIAL ESTRUCTURAL DE CANTERA
EL ENSAYO DE DENSIDAD DE CAMPO (CONO DE ARENA) MURO DE CONTENCIÓN
COLOCACIÓN DE RELLENO COMPACTADO POR CAPAS CADA 0.20 M EN LADO DERECHO DE LA VÍA, VERIFICADO POR TOPOGRAFÍA Y LABORATORIO DE SUELOS DE SUPERVISIÓN

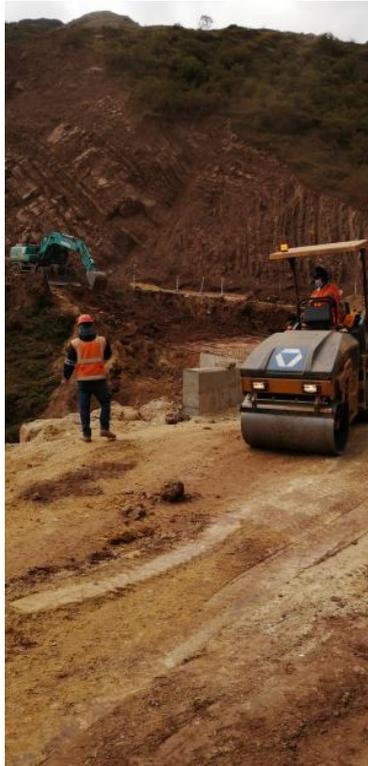
5

PROGRESIVA: KM 45+300

RELLENO DE MUROS

EL ENSAYO DE DENSIDAD DE CAMPO (CONO DE ARENA) MURO DE CONTENCIÓN

COLOCACIÓN DE RELLENO COMPACTADO POR CAPAS CADA 0.20 M EN LADO DERECHO DE LA VÍA, VERIFICADO POR TOPOGRAFÍA Y LABORATORIO DE SUELOS DE SUPERVISIÓN

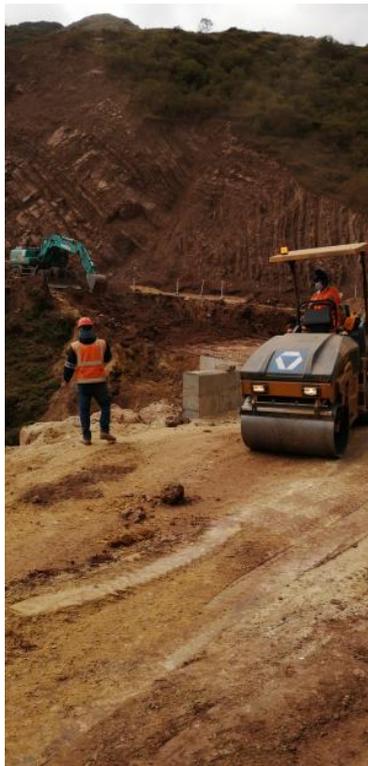
PROGRESIVA: KM 45+300

RELLENO DE MUROS

EL ENSAYO DE DENSIDAD DE CAMPO (CONO DE ARENA) MURO DE CONTENCIÓN

COLOCACIÓN DE RELLENO COMPACTADO POR CAPAS CADA 0.20 M EN LADO DERECHO DE LA VÍA, VERIFICADO POR TOPOGRAFÍA Y LABORATORIO DE SUELOS DE SUPERVISIÓN

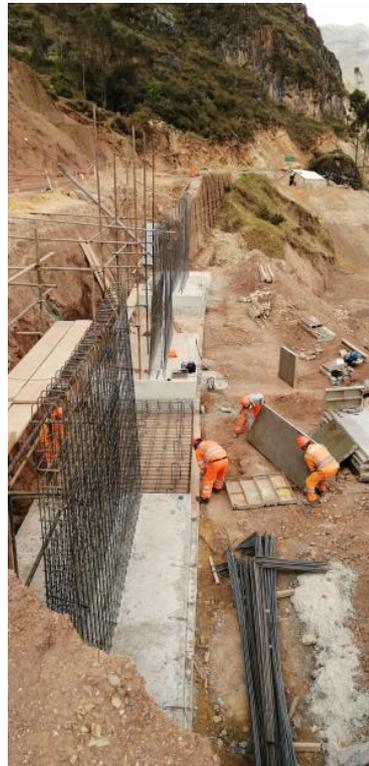
7

PROGRESIVA: KM 41+950

CONSTRUCCIÓN MURO DE CONTENCIÓN

EXCAVACIÓN Y ELIMINACIÓN DEL TERRENO NATURAL

ENCOFRADO DEL MURO CON PANELES FENÓLICOS METALICOS

COLOCACIÓN DE CONCRETO DE F'C=210KG/CM2

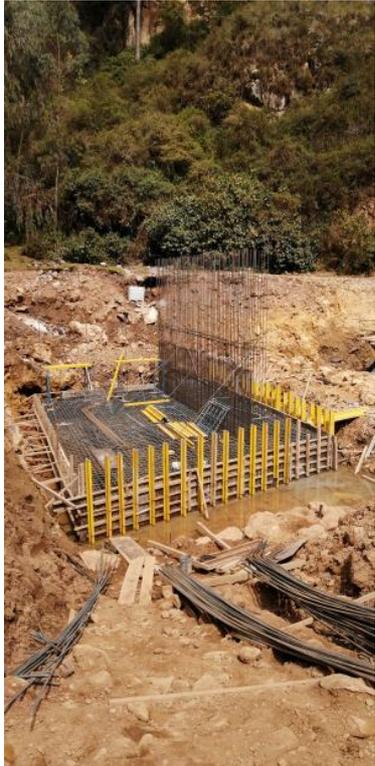
8

Actividades:
PROGRESIVA: KM 28+140 AL KM 28+150
1000 Puentes
1000.F PUENTE SOGOSH
CONSTRUCCIÓN DEL PUENTE SOGOSH

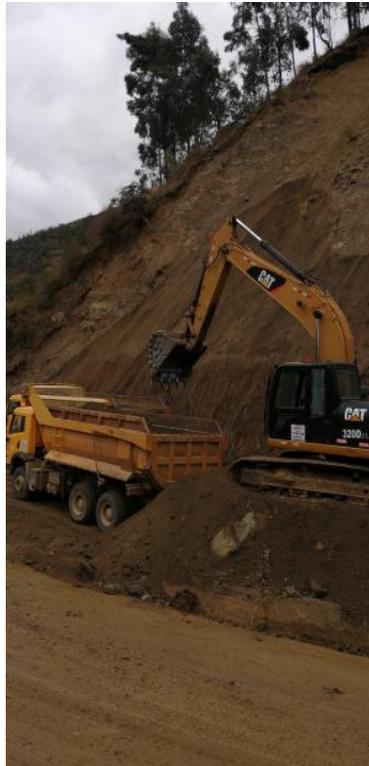
9

PROGRESIVA: KM 24+350

CORTE DE TALUD

200. MOVIMIENTO DE TIERRAS
