BITACORA ELECTRÓNICA DE OBRA

Confirma Bitacora: Si	Nro Informe: N ° 091- PVN - MJQ Y - 2021	Fecha Informe: 13-11-2021	Nombre De La Obra: HUANUCO - HUALLANCA (T1)	Personal Encargado: MICHAEL JESUS QUISPE YAURI.
---------------------------------	--	-------------------------------------	---	---

OBRA: MEJORAMIENTO, CONSERVACIÓN POR NIVELES DE SERVICIO Y OPERACIÓN DEL CORREDOR VIAL: HUANUCO – LA UNIÓN – HUALLANCA – DV. ANTAMINA/ EMP. PE-3N (TINGO CHICO) – NUEVAS FLORES – LLATA – ANTAMINA.

(HUÁNUCO - PUNTO UNIÓN) KM 00+000 AL KM 52+920 DEL TRAMO I:

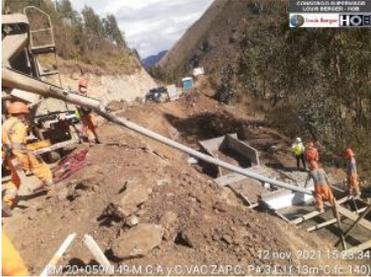
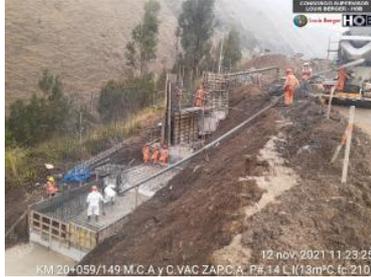
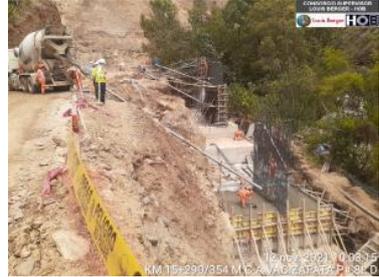
1

Actividades:
PROGRESIVA: KM 20+059
CONSTRUCCIÓN MURO DE CONTENCIÓN
EXCAVACIÓN Y ELIMINACIÓN DEL TERRENO NATURAL
ENCOFRADO DEL MURO CON PANELES FENÓLICOS METALICOS
COLOCACIÓN DE CONCRETO DE F'C=210KG/CM2

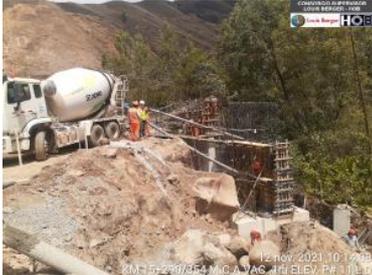
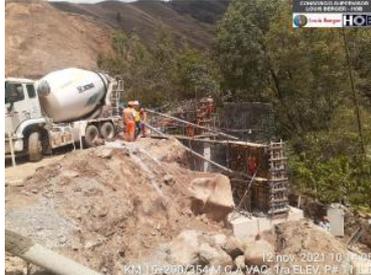
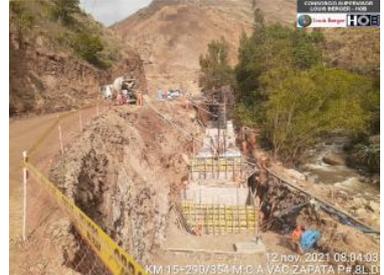
2

Actividades:
 PROGRESIVA: KM 15+290
 CONSTRUCCIÓN MURO DE CONTENCIÓN
 EXCAVACIÓN Y ELIMINACIÓN DEL TERRENO NATURAL
 ENCOFRADO DEL MURO CON PANELES FENÓLICOS METALICOS
 COLOCACIÓN DE CONCRETO DE F'C=210KG/CM2

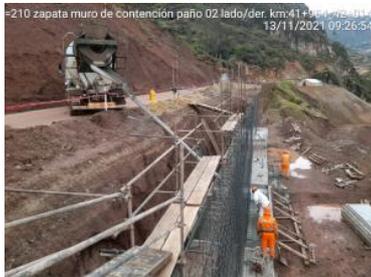
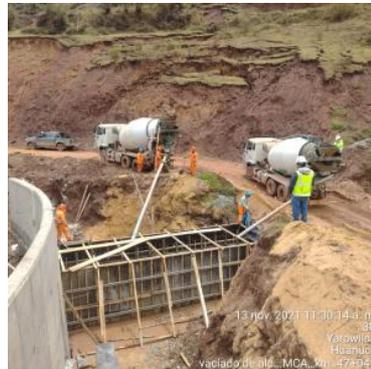
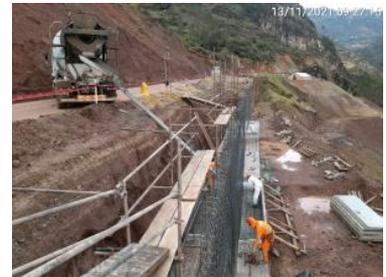
6

PROGRESIVA: KM 41+954
CONSTRUCCIÓN MURO DE CONTENCIÓN
EXCAVACIÓN Y ELIMINACIÓN DEL TERRENO NATURAL
ENCOFRADO DEL MURO CON PANELES FENÓLICOS METALICOS
COLOCACIÓN DE CONCRETO DE F'C=210KG/CM2
