BITACORA ELECTRÓNICA DE OBRA

Confirma Bitacora: Si
Nro Informe: 252
Fecha Informe: 10-11-2021
Nombre De La Obra: Carretera Oyon - Ambo, Tramo I: Oyon - Desvío Cerro de Pasco
Personal Encargado: LUZMILA GUERRA MOTTA

MEJORAMIENTO DE LA CARRETERA OYON - AMBO TRAMO 1: OYON DV. CERRO DE PASCO

PANEL FOTOGRAFICO

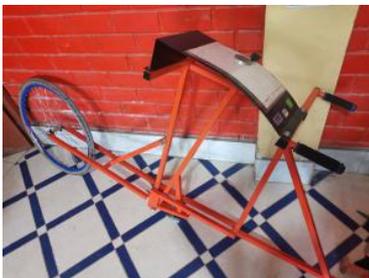
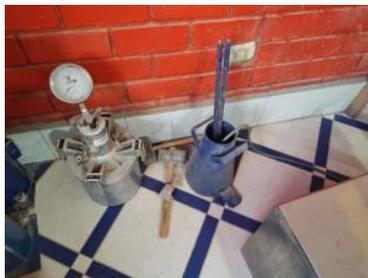
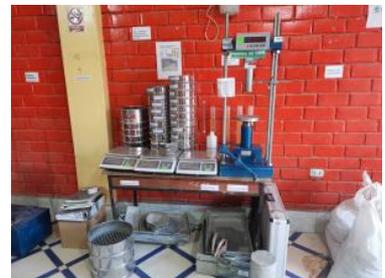
Actividades:
Laboratorio de Materiales del CSO
Progresiva: km 0+000 – Localidad de Oyón

Dado la falta de movilidad no fue posible realizar la inspección visual en campo, por lo que se realizó la inspección visual a los equipos con los que se cuenta en el Laboratorio de Concreto y Materiales del CSO, los cuales se realizo en base a las bases del

NO SE CUENTA CON LOS SIGUIENTES EQUIPOS:

- Equipo para medir y verificar espesores del pavimento y trabajos de compactación (Diamantina).
- Moldes para vigas p/ ensayos a flexión.
- Penetrómetro para ensayos de concreto
- Péndulo británico
- Potenciómetro.
- Prensa digital para rotura de concreto.
- Recipiente Calentador Eléctrico capacidad: 7 lts. Temperatura: hasta 250°C
- Refrendador de Cilindros
- Tanque de Curado para concreto Capacidad 330 glns.

LOS SIGUIENTES EQUIPOS SE ENCUENTRAN INOPERATIVOS:

- Equipo de medidor de aire atrapado – sin calibración.
- Equipo para ensayos de asentamiento Slump – (falta base).
- Prensa Marshall - no cuenta con mordaza Lottman y Marshall

Del Panel Fotográfico n°. 1, se sugiere instar al CSO el cumplimiento de sus obligaciones contractuales, de ser el caso las acciones correspondientes.
