BITACORA ELECTRÓNICA DE OBRA

Nro Informe: N° 094-PVN - MJQY - 2021

Nombre De La Obra: HUANUCO - HUALLANCA (T1)

OBRA: MEJORAMIENTO, CONSERVACIÓN POR NIVELES DE SERVICIO Y OPERACIÓN DEL CORREDOR VIAL: HUANUCO – LA UNIÓN – HUALLANCA – DV. ANTAMINA/ EMP. PE-3N (TINGO CHICO) – NUEVAS FLORES – LLATA – ANTAMINA.

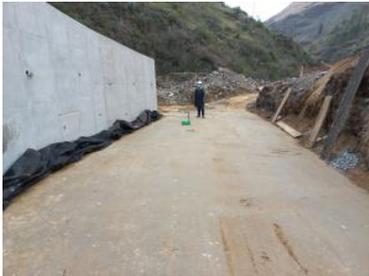
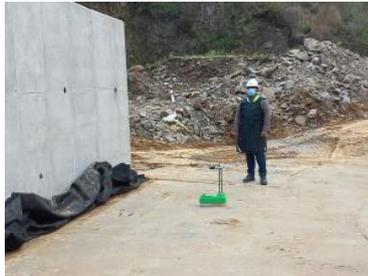
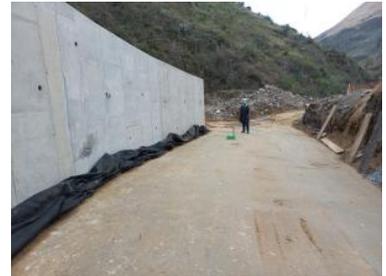
1

PROGRESIVA: KM 15+585 AL KM 15+605

RELLENO DE MUROS

RELLENO DE MATERIAL ESTRUCTURAL POR CAPAS

RELLENO DE MATERIAL ESTRUCTURAL DE CANTERA

EL ENSAYO DE DENSIDAD DE CAMPO (CONO DE ARENA) MURO DE CONTENCIÓN

COLOCACIÓN DE RELLENO COMPACTADO POR CAPAS CADA 0.20 M EN LADO DERECHO DE LA VÍA, VERIFICADO POR TOPOGRAFÍA Y LABORATORIO DE SUELOS DE SUPERVISIÓN

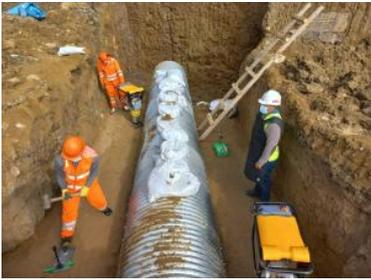
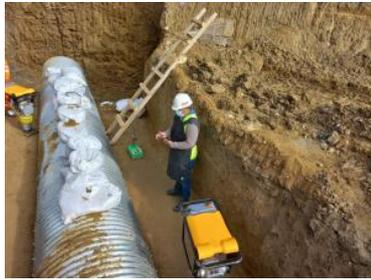
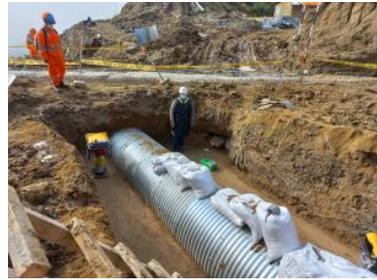
2

Actividades:
PROGRESIVA: KM 22+258

ENSAYO DE DENSIDAD DE CAMPO

SE REALIZA EL ENSAYO DE DENSIDAD DE CAMPO (DENSÍMETRO NUCLEAR) EN LA SUB RASANTE EN LA CAPA N° 1 L.I.

SE REALIZA EN ENSAYO DE DPL EN EL TERRENO DE FUNDACIÓN DEL MURO

SE REALIZA EL ENSAYO DE DENSIDAD DE CAMPO (CONO DE ARENA) EN EL RELLENO ESTRUCTURAL DEL MURO

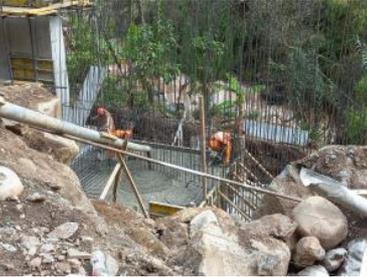
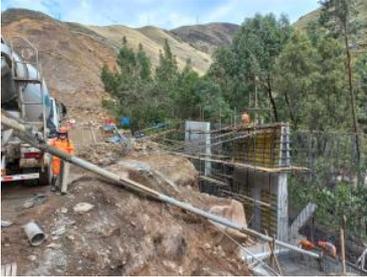
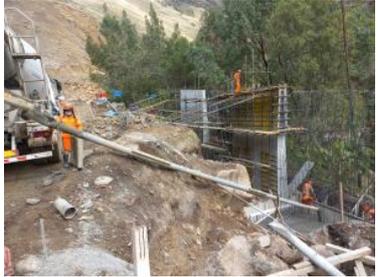
3

Actividades:
PROGRESIVA: KM 15+290 AL KM 15+355
CONSTRUCCIÓN MURO DE CONTENCIÓN
EXCAVACIÓN Y ELIMINACIÓN DEL TERRENO NATURAL
ENCOFRADO DEL MURO CON PANELES FENÓLICOS METALICOS
COLOCACIÓN DE CONCRETO DE F'C=210KG/CM2

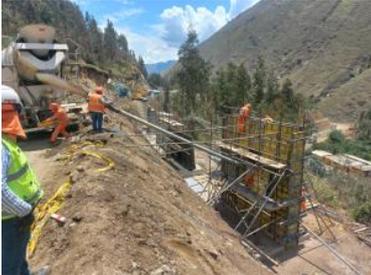
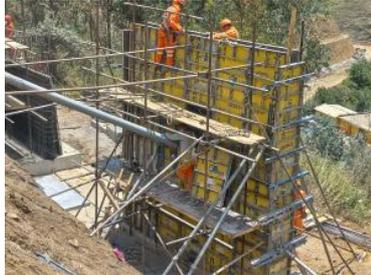
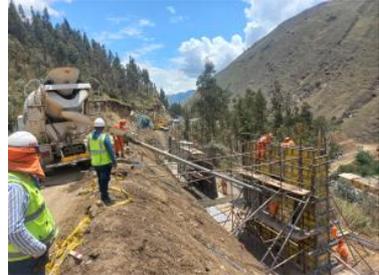
4

Actividades:
PROGRESIVA: KM 20+059 AL KM 20+149
CONSTRUCCIÓN MURO DE CONTENCIÓN
EXCAVACIÓN Y ELIMINACIÓN DEL TERRENO NATURAL
ENCOFRADO DEL MURO CON PANELES FENÓLICOS METALICOS
COLOCACIÓN DE CONCRETO DE F'C=210KG/CM2

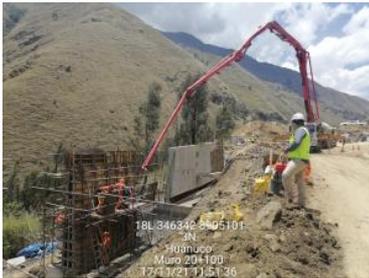
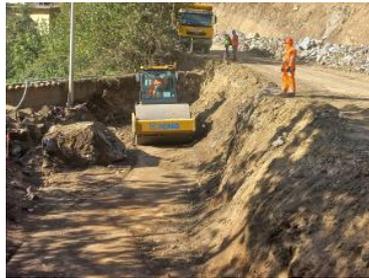
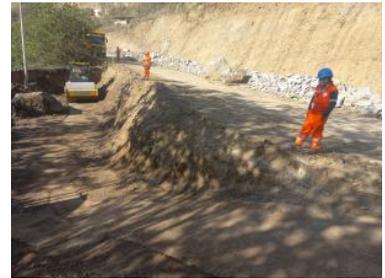
5

PROGRESIVA: KM 19+320 AL KM 19+340

BANQUETA

RELLENO DE BANQUETA

CONSTRUCCIÓN DE BANQUETA

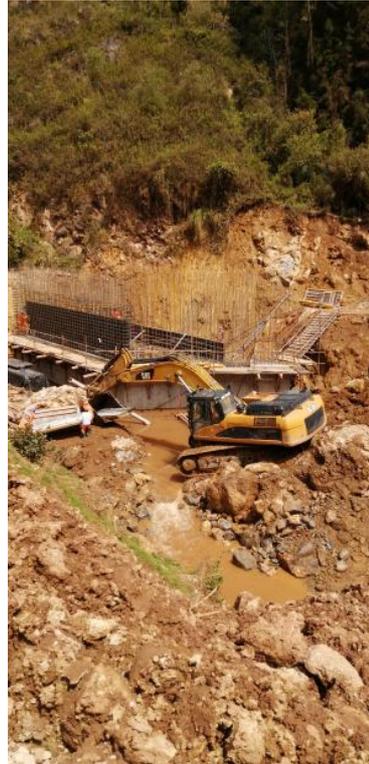
7

PROGRESIVA: KM 37+908 AL KM 37+923

1000.I PUENTE KICHKI

CONSTRUCCIÓN DEL PUENTE KICHKI
