# BITACORA ELECTRÓNICA DE OBRA

**Confirma Bitacora:** Si  
**Nro Informe:** 259  
**Fecha Informe:** 25-11-2021  
**Nombre De La Obra:** Carretera Oyon - Ambo, Tramo I: Oyon - Desvío Cerro de Pasco  
**Personal Encargado:** LUZMILA GUERRA MOTTA

MEJORAMIENTO DE LA CARRETERA OYON - AMBO TRAMO 1: OYON DV. CERRO DE PASCO

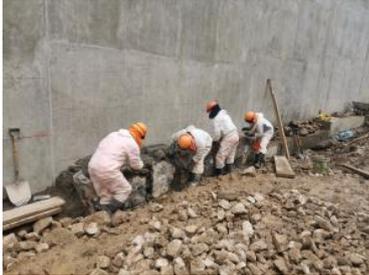
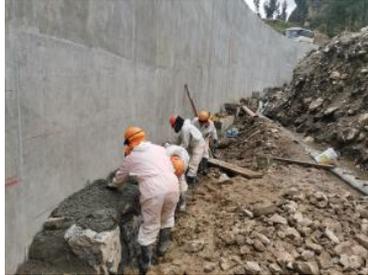
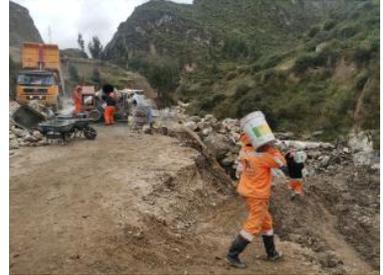
**Actividades:**  
600.0OBRAS DE ARTE Y DRENAJE  
640.D ENCHAPADO DE PIEDRA

Progresiva: km 137+452 al km 137+520 (Defensa Ribereña) - PAO N° 03

Personal aproximado verificado en campo: 1 Capataz, 7 Operario, 3 Oficial, 4 Ayudante y 2 Vigía  
Equipos aproximados verificados en campo: 1 retroexcavadora, 1 Volquete y 1 Camión Grúa con sus respectivos operadores, además de equipos menores como 1 Mezcladora de Concreto de 9 pies3  
Actividades verificadas por personal profesional, técnico y auxiliar del CVA y por personal técnico y auxiliar del CSO. Se sugirió el control adecuado de los procesos constructivos al CSO, a fin de garantizar la calidad y durabilidad de la obra. Así como el cumplimiento de los protocolos de seguridad y salud en el trabajo para la actividad y la adecuada disposición de residuos a fin de su posterior transporte.

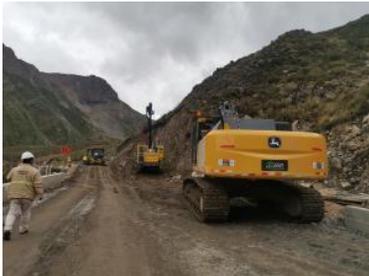
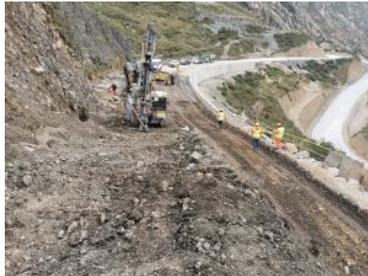
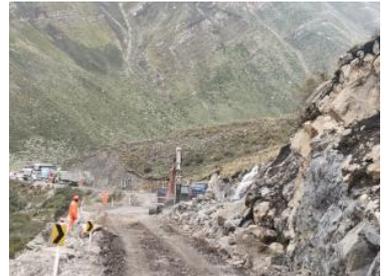
- 200.0MOVIMIENTO DE TIERRAS
- 205.AExcavación en Explanaciones en Material Común
- 205.BExcavación en Explanaciones en Roca Suelta
- 205.CExcavación en Explanaciones en Roca Fija
- 700.0TRANSPORTE
- 700.GTransporte de Eliminación de Material a DME para  $d \leq 1$  Km
- 700. HTransporte de Eliminación de Material a DME para  $d > 1$  Km

Progresiva: km 147+710 al km 148+110

Personal aproximado verificado en campo: De la Empresa Kumbal Contratistas Generales SRL: 1 Ing. Residente, 1 Ing., de Seguridad, 3 Perforistas, 4 Personal especializado en Manipulación de Material Explosivo, y 2 Ayudantes de Perforación; Personal del CVA. 1 Capataz, 2 Operario, 1 Oficial, 1 Ayudante y 2 Vigía

Equipos aproximados verificados en campo: 1 Rock drill, 1 Motoniveladora, 3 Excavadora Sobre Orugas y 4 Volquetes con sus respectivos operadores.

Se toma conocimiento que el material excedente es transportado al DME n° 04 – Ampliación n° 1.

Actividades verificadas por personal profesional, técnico y auxiliar del CVA y por personal técnico y auxiliar del CSO. Se sugirió el control adecuado de los procesos constructivos al CSO, a fin de garantizar la calidad y durabilidad de la obra. Así como el cumplimiento de los protocolos de seguridad y salud en el trabajo para la actividad y la adecuada disposición de residuos a fin de su posterior transporte.

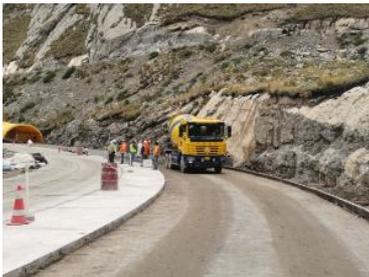
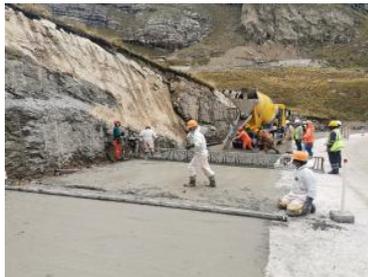
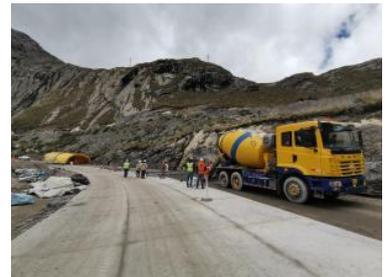
- 500PAVIMENTO DE CONCRETO HIDRAULICO
- 501 BPavimento de Concreto Hidráulico S'c=45 kg/cm2 (Manual)
- 502. AAceros Longitudinal (Barra de Amarre)
- 502. BAceros Transversal (Pasa Junta)
- 502.CCanastillas
- 503.AJuntas de Construcción de Concreto Hidráulico
- 503. BJuntas de Contracción de Concreto Hidráulico
- 503.CJuntas de Expansión
- 612.CEncofrado y desencofrado para pavimentos
- 700.OTRANSPORTE
- 7Q0.ETransporte de Concreto Hidráulico (con mixer) para d<= 1 Km
- 700.FTransporte de Concreto Hidráulico (con mixer) para d> 1 Km

Progresiva: km 153+840 al km 153+920 aproximadamente

Personal aproximado verificado en campo: 1 Capataz, 9 Operario, 3 Oficial, 22 Ayudante y 2 Vigía.  
 Equipos aproximados verificados en campo: 3 Camión Mixer, 1 Retro excavadora y 1 Camión Baranda con sus respectivos operadores, además de equipos menores como: 1 Regla Vibratoria, 3 cortadoras de pavimentos, 2 generador eléctrico, 1 Mufle, 1 Peine, 2 Vibradora de Concreto, 1 Mochila Pulverizadora, entre otras.  
 Actividades verificadas por personal profesional, técnico y auxiliar del CVA y del CSO. Se sugirió el control adecuado de los procesos constructivos al CSO, a fin de garantizar la calidad y durabilidad de la obra. Así como el cumplimiento de los protocolos de seguridad y salud en el trabajo para la actividad y la adecuada disposición de residuos a fin de su posterior transporte.

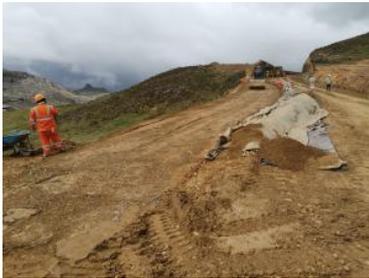
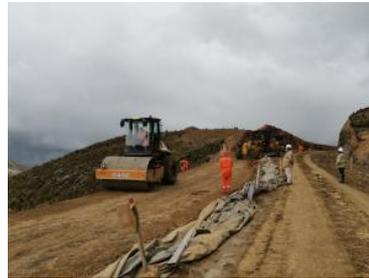
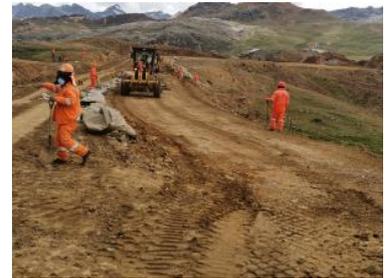
200.0MOVIMIENTO DE TIERRAS  
207.APerfilado y compactado en zona de corte  
210. AConformación de Terraplenes

Progresiva: km 178+030 al km 178+080

Personal aproximado verificado en campo: 1 Capataz, 2 Operario, 2 Oficial, 2 Ayudante y 2 Vigía.

Equipos aproximados verificados en campo: 2 Rodillo y 2 Motoniveladora con sus respectivos operadores.

Actividades verificadas por personal profesional, técnico y auxiliar del CVA y del CSO. Se sugiere el control adecuado de los procesos constructivos por parte del CSO, a fin de garantizar la calidad y durabilidad de la obra. Así como el cumplimiento de los protocolos de seguridad y salud en el trabajo para la actividad y la adecuada disposición de residuos a fin de su posterior transporte.

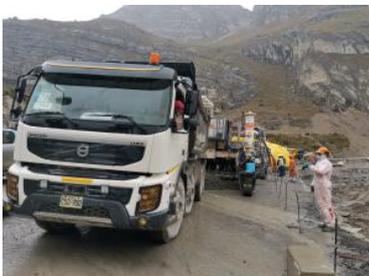
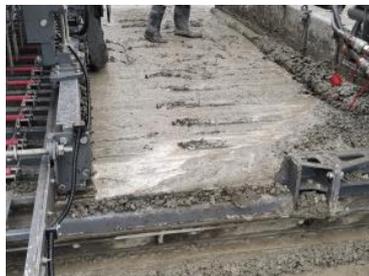
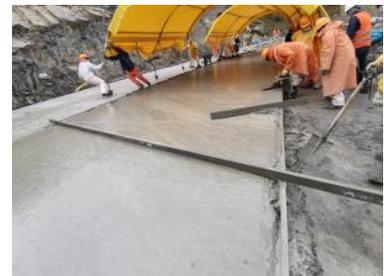
- 500PAVIMENTO DE CONCRETO HIDRAULICO
- 501 APavimento de Concreto Hidráulico S'c=45 kg/cm2 (Pavimentadora)
- 502. AAceros Longitudinal (Barra de Amarre)
- 502. BAceros Transversal (Pasa Junta)
- 502.CCanastillas
- 503.AJuntas de Construcción de Concreto Hidráulico
- 503. BJuntas de Contracción de Concreto Hidráulico
- 503.CJuntas de Expansión
- 612.CEncofrado y desencofrado para pavimentos
- 700.OTRANSPORTE
- 700.CTransporte de Concreto Hidráulico (con volquete) para d<= 1 Km
- 700.DTransporte de Concreto Hidráulico (con volquete) para d> 1 Km

Progresiva: km 154+540 al km 154+580 aproximadamente

SE APRECIA QUE SE VIENE VERTIENDO EL CONCRETO SOBRE SUB BASE GRANULAR HÚMEDA Y CON FLUJO DE AGUA SUPERFICIAL POR PRESENCIA DE LLUVIAS, LA SUPERFICIE DEL CONCRETO VERTIDO TAMBIÉN PRESENTA FLUJO DE AGUA SUPERFICIAL, HECHOS QUE PODRÍAN AFECTAR LA CALIDAD Y DURABILIDAD DEL CONCRETO EN LOS PAVIMENTOS.

Del Panel Fotográfico n° 5, se ha sugerido al CSO el control adecuado de los procesos constructivos de acuerdo a las Especificaciones Técnicas del Expediente Técnico contratado, en vista que las lluvias en proceso formaron flujos de agua tanto en la sub base granular, así como, en la superficie del pavimento de concreto hidráulico en proceso de colocación, hechos que pondrían en riesgo la calidad y durabilidad de la obra. Del mismo modo, se sugiere a través de su despacho instar al CSO el control adecuado de los procesos constructivos en obra a fin de garantizar la calidad y durabilidad de la obra y de ser el caso las acciones correctivas en atención a sus funciones contractuales en el marco del Contrato n°. 007-2018-MTC/20 de 8 de febrero de 2018.

Actividades verificadas por personal profesional, técnico y auxiliar del CVA y del CSO. Se sugiere el control adecuado de los procesos constructivos por parte del CSO, a fin de garantizar la calidad y durabilidad de la obra. Así como el cumplimiento de los protocolos de seguridad y salud en el trabajo para la actividad y la adecuada disposición de residuos a fin de su posterior transporte.
