BITACORA ELECTRÓNICA DE OBRA

Nro Informe: N° 098-PVN - MJQY - 2021

Nombre De La Obra: HUANUCO - HUALLANCA (T1)

OBRA: MEJORAMIENTO, CONSERVACIÓN POR NIVELES DE SERVICIO Y OPERACIÓN DEL CORREDOR VIAL: HUANUCO – LA UNIÓN – HUALLANCA – DV. ANTAMINA/ EMP. PE-3N (TINGO CHICO) – NUEVAS FLORES – LLATA – ANTAMINA.

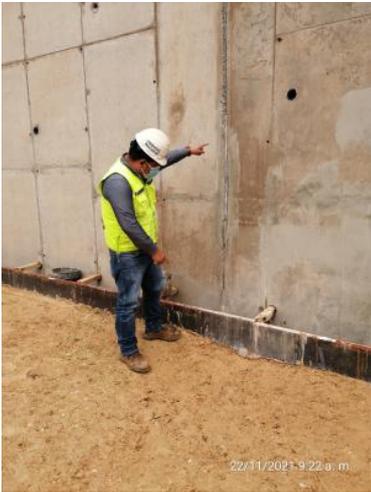
Foto1:

Actividades:
PROGRESIVA: KM 15+585 AL KM 15+605

SE REALIZA EL ENSAYO DE DENSIDAD DE CAMPO (DENSÍMETRO NUCLEAR) EN LA SUB RASANTE EN LA CAPA N° 1 L.I.

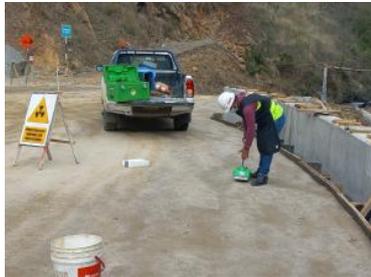
Foto2:

SE REALIZA EN ENSAYO DE DPL EN EL TERRENO DE FUNDACIÓN DEL MURO

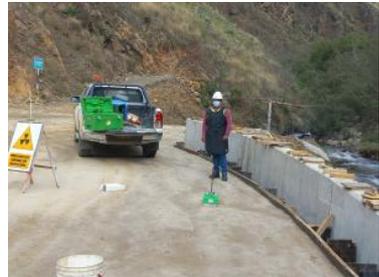
Foto3:

SE REALIZA EL ENSAYO DE DENSIDAD DE CAMPO (CONO DE ARENA) EN EL RELLENO ESTRUCTURAL DEL MURO

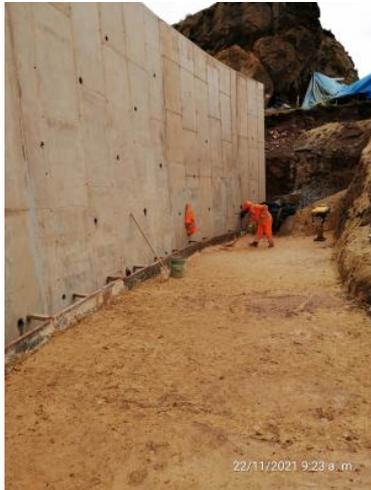
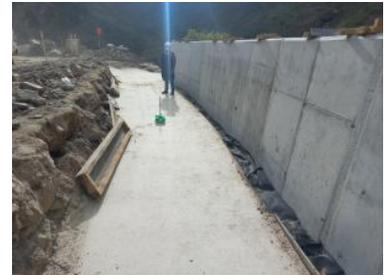
Actividades:
PROGRESIVA: KM 15+945 AL KM 15+960
ENSAYO DE DENSIDAD DE CAMPO

SE REALIZA EL ENSAYO DE DENSIDAD DE CAMPO (DENSÍMETRO NUCLEAR) EN LA SUB RASANTE EN LA CAPA N° 1 L.I.
SE REALIZA EN ENSAYO DE DPL EN EL TERRENO DE FUNDACIÓN DEL MURO
SE REALIZA EL ENSAYO DE DENSIDAD DE CAMPO (CONO DE ARENA) EN EL RELLENO ESTRUCTURAL DEL MURO

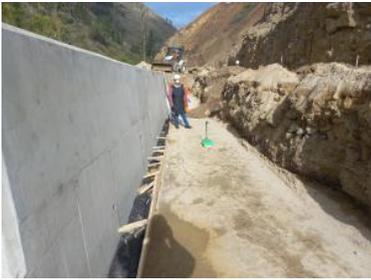
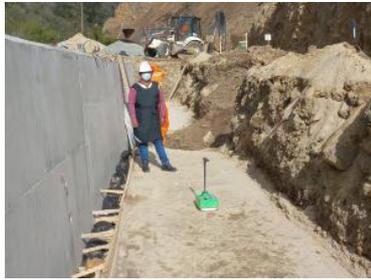
Actividades:
PROGRESIVA: KM 15+985 AL KM 16+005

SE REALIZA EL ENSAYO DE DENSIDAD DE CAMPO (DENSÍMETRO NUCLEAR) EN LA SUB RASANTE EN LA CAPA N° 1 L.I.

SE REALIZA EN ENSAYO DE DPL EN EL TERRENO DE FUNDACIÓN DEL MURO

SE REALIZA EL ENSAYO DE DENSIDAD DE CAMPO (CONO DE ARENA) EN EL RELLENO ESTRUCTURAL DEL MURO

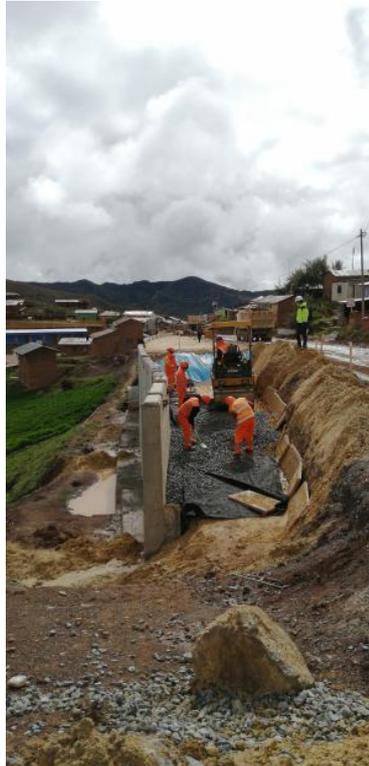
Foto2:

PROGRESIVA: KM 52+920

RELLENO DE MUROS

EL ENSAYO DE DENSIDAD DE CAMPO (CONO DE ARENA) MURO DE CONTENCIÓN

COLOCACIÓN DE RELLENO COMPACTADO POR CAPAS CADA 0.20 M EN LADO DERECHO DE LA VÍA, VERIFICADO POR TOPOGRAFÍA Y LABORATORIO DE SUELOS DE SUPERVISIÓN

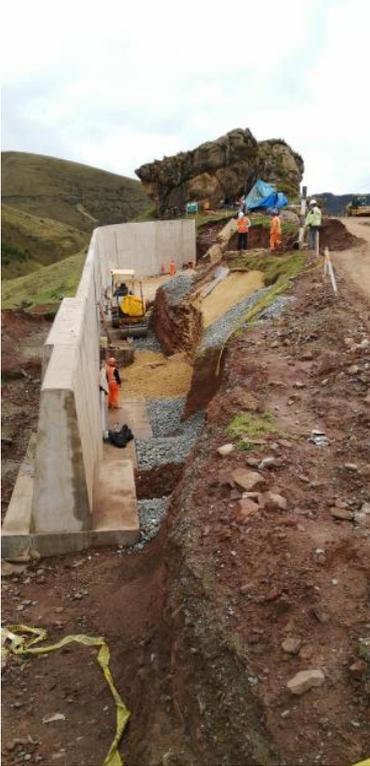
Foto2:

Actividades:
PROGRESIVA: KM 52+050
RELLENO DE MUROS
RELLENO DE MATERIAL ESTRUCTURAL POR CAPAS
RELLENO DE MATERIAL ESTRUCTURAL DE CANTERA
EL ENSAYO DE DENSIDAD DE CAMPO (CONO DE ARENA) MURO DE CONTENCIÓN
COLOCACIÓN DE RELLENO COMPACTADO POR CAPAS CADA 0.20 M EN LADO DERECHO DE LA VÍA, VERIFICADO POR TOPOGRAFÍA Y LABORATORIO DE SUELOS DE SUPERVISIÓN

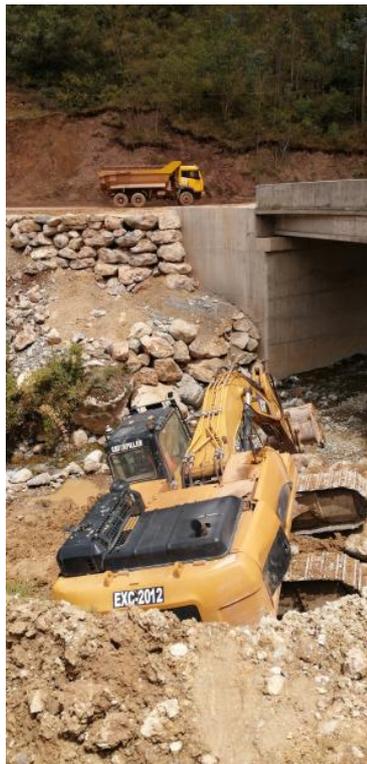
**Foto2:**

PROGRESIVA: KM 34+612.50 AL KM 34+627.50

1000.G PUENTE SHIRAGRA

EL ENSAYO DE DENSIDAD DE CAMPO (CONO DE ARENA) MURO DE
CONTENCIÓNCOLOCACIÓN DE RELLENO COMPACTADO POR CAPAS CADA 0.20 M EN LADO
DERECHO DE LA VÍA, VERIFICADO POR TOPOGRAFÍA Y LABORATORIO DE
SUELOS DE SUPERVISIÓN**CDescripcion_____:**

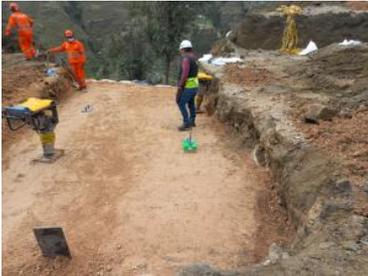
Foto1:

PROGRESIVA: KM 23+783

SE REALIZA EL ENSAYO DE DENSIDAD DE CAMPO (DENSÍMETRO NUCLEAR) EN LA SUB RASANTE EN LA CAPA N° 1 L.I.

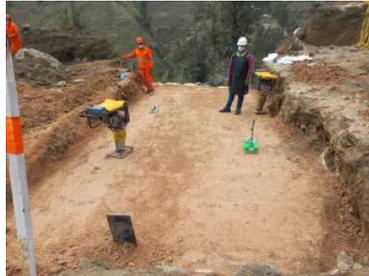
Foto2:

SE REALIZA EN ENSAYO DE DPL EN EL TERRENO DE FUNDACIÓN DEL MURO

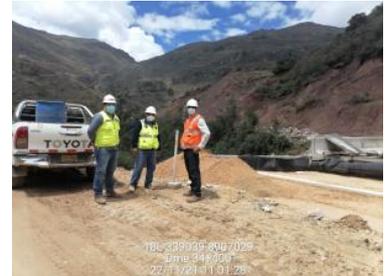
Foto3:

SE REALIZA EL ENSAYO DE DENSIDAD DE CAMPO (CONO DE ARENA) EN EL RELLENO ESTRUCTURAL DEL MURO

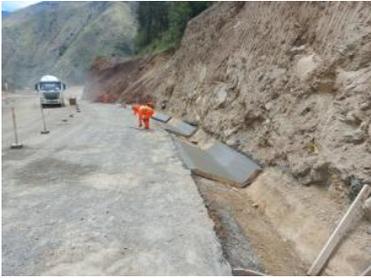
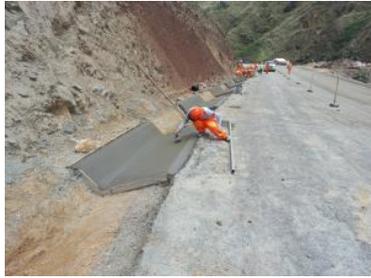
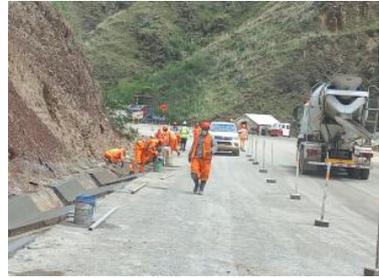
Actividades:
PROGRESIVA: KM 14+100 AL KM 14+330
CONSTRUCCIÓN MURO DE CONTENCIÓN
EXCAVACIÓN Y ELIMINACIÓN DEL TERRENO NATURAL
ENCOFRADO DEL MURO CON PANELES FENÓLICOS METALICOS
COLOCACIÓN DE CONCRETO DE F'C=210KG/CM2

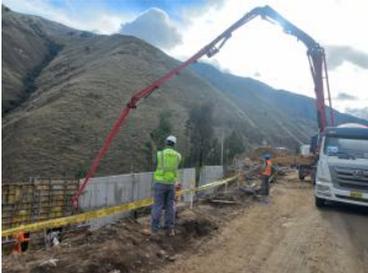
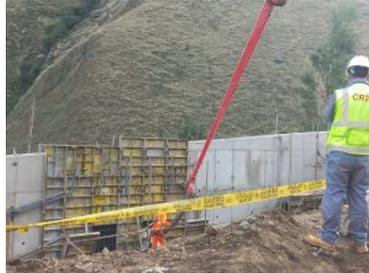
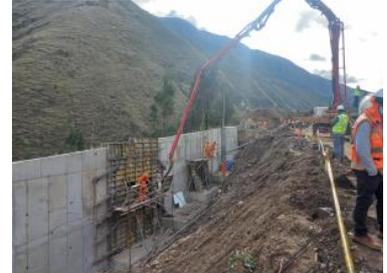
PROGRESIVA: KM 20+059 AL KM 20+149

CONSTRUCCIÓN MURO DE CONTENCIÓN

EXCAVACIÓN Y ELIMINACIÓN DEL TERRENO NATURAL

ENCOFRADO DEL MURO CON PANELES FENÓLICOS METALICOS

COLOCACIÓN DE CONCRETO DE F'C=210KG/CM2
