## BITACORA ELECTRÓNICA DE OBRA

Nro  
Inform  
e:  
261

Nombre De La Obra:  
Carretera Oyon - Ambo,  
Tramo I: Oyon - Desvío Cerro  
de Pasco

MEJORAMIENTO DE LA CARRETERA OYON - AMBO TRAMO 1: OYON DV. CERRO DE PASCO

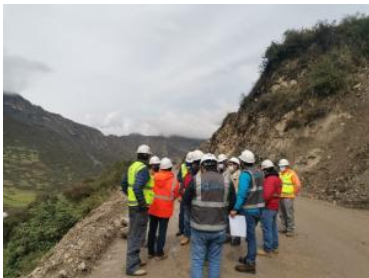
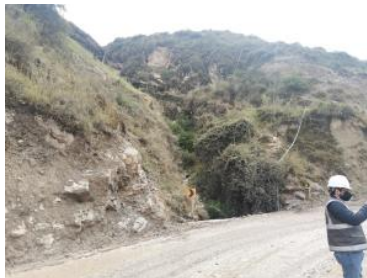
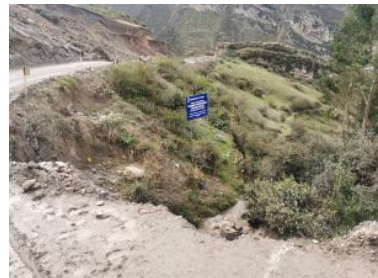
CAMINO PREHISPÁNICO "PACCHA"

Progresiva: km 135+280 al km 135+380

El Contratista refiere los que a su criterio corresponden interferencias arqueológicas y presencia de elementos como cartel e hito próximos al derecho de vía y obras de arte programadas, que limitarían una posible intervención en el tramo descrito de acuerdo a las estipulaciones del expediente técnico, tales como, actividades relacionadas a explanaciones (voladura de rocas) y construcción de alcantarilla (por presencia de hito arqueológico).

Al respecto, el CSO refirió que no se tiene interferencias arqueológicas en el tramo ya que estas fueron ya rescatadas anteriormente, la licenciada Teresa Verastegui mediante comunicación telefónica refirió: i) Habría solicitado al Ministerio de Cultura la definición o no de si es posible o no la ejecución de actividades en los sectores arqueológicos Camino Prehispánico "Paccha" del km 135+280 al km 135+380 y el Camino Prehispánico "Cuchigaran" del km 137+025 al km 137+180, y ii) Sería posible mover o dañar temporalmente el cartel e hito colocados en el km 135+320 aproximadamente, de acuerdo a los requerimientos de la ejecución física de obra contratada.

La JRD sugirió que la Discrepancia en la interpretación de los documentos emitidos por el Ministerio de Cultura fueran remitidas a éstos a fin de su definición.

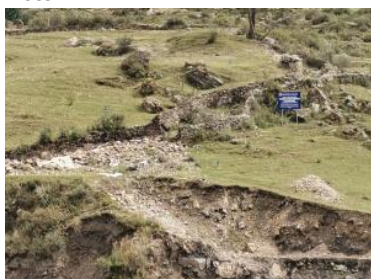
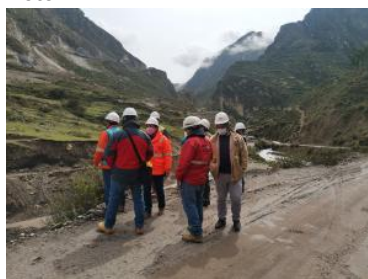
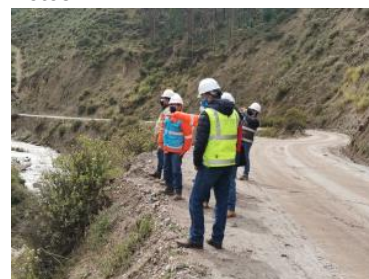
CAMINO PREHISPÁNICO "CUCHIGARAN"

Progresiva: km 137+025 al km 137+180

de taludes inestables, que limitarían una posible intervención en el tramo descrito de acuerdo a las estipulaciones del expediente técnico, tales como, actividades relacionadas a explanaciones.

Al respecto, el CSO refirió que no se tiene interferencias arqueológicas en el tramo ya que estas fueron ya rescatadas anteriormente, la licenciada Teresa Verastegui mediante comunicación telefónica refirió: i) Habría solicitado al Ministerio de Cultura la definición o no de si es posible o no la ejecución de actividades en los sectores arqueológicos Camino Prehispánico "Paccha" del km 135+280 al km 135+380 y el Camino Prehispánico "Cuchigaran" del km 137+025 al km 137+180.

La JRD sugirió que la Discrepancia en la interpretación de los documentos emitidos por el Ministerio de Cultura fueran remitidas a éstos a fin de su definición y que la presencia de taludes inestables sea determinada a través de un informe del ingeniero especialista en Geología y Geotecnia.

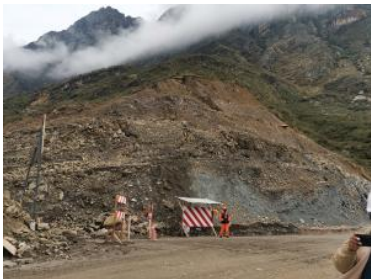
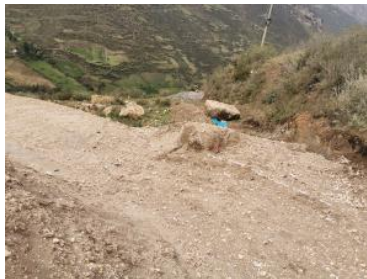
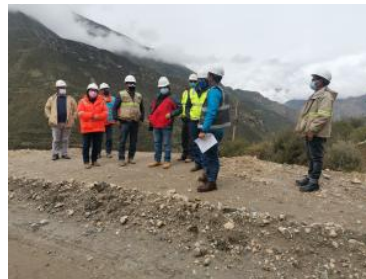
INTERSECCIÓN VÍA RAMAL Y VÍA PRINCIPAL

Progresiva: km 139+500

El Contratista refiere la imposibilidad de la ejecución de la Intersección Vía Ramal km 139+650 contemplado en la Prestación Adicional de Obra n° 5, por presencia de inestabilidades en el talud inferior del km 139+500 Vía principal y talud superior km 139+650 Vía Ramal.

Al respecto, el CSO refirió que dichas inestabilidades fueron remitidas a la Entidad para su atención como Necesidad (Presupuesto Adicional de Obra), sin embargo, a la fecha no habría sido atendido.

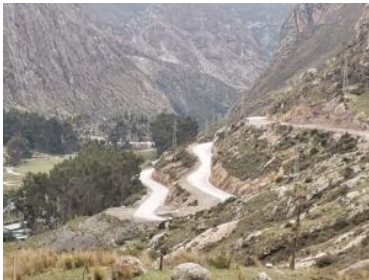
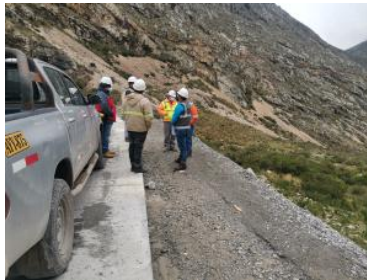
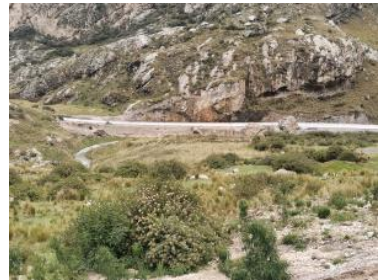
INTERFERENCIA POR PROPIEDAD PRIVADA – FAMILIA MUGURUZA  
Inspección visual en campo por parte de representantes de la JRD, CVA y CSO  
Progresiva: km 147+200

El Contratista refiere la imposibilidad de la ejecución del tramo 5 de la Prestación Adicional de Obra N° 3 (km 144+560 al km 144+660) y Sector 2 de la Prestación Adicional de Obra N° 5 (km 145+123.00 al km 145+145.00), los cuales dado la presencia de lluvias y la proximidad de la temporada de lluvias 2022 podría generar riesgo de deslizamientos y/o derrumbes incluso de caída de la torre de media tensión ubicada en el km 145+140 aproximadamente.

Al respecto, la JRD sugirió la cancelación de las afectaciones a la propiedad privada de la familia Muguruza en su integridad a fin de evitar mayores dilaciones en el plazo de ejecución de obra y riesgos de pérdida de infraestructura existente de propiedad de terceros (Torre de media tensión)

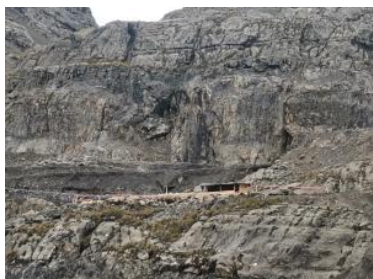
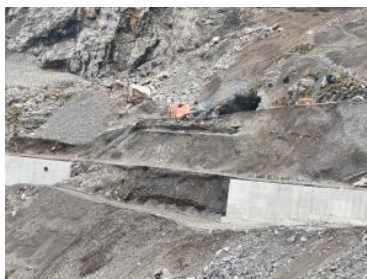
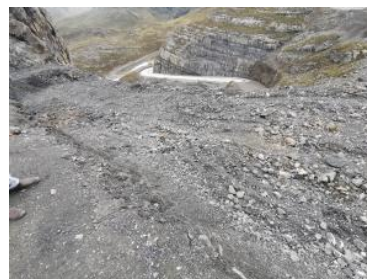
IMPOSIBILIDAD DE EJECUCIÓN DE ACTIVIDADES RECIENTEMENTE  
AUTORIZADAS POR PROXIMIDAD DE TEMPORADA DE LLUVIAS.

Progresiva: km 165+300

El Contratista refiere la imposibilidad de la ejecución de algunas actividades recientemente autorizadas respecto a cimentaciones de estructuras de contención a realizar en el km 164 y km 165 debido a la proximidad de la temporada de lluvias, por este mismo motivo refiere que a suspendido temporalmente la ejecución de construcción de muro Erdox aprobado en la Prestación Adicional de Obra N° 5 - km 166+500 al km 166+568 y muros de contención en el km 165 y km 166 por el riesgo que representa la topografía del terreno para el personal obrero el cual, se incrementaría con presencia de lluvias.
