BITACORA ELECTRÓNICA DE OBRA

Confirma Bitacora:	Nro Informe:	Fecha Informe:	Nombre De La Obra:	Personal Encargado:
Si	N° 101-PVN - MJQY - 2021	25-11-2021	HUANUCO - HUALLANCA (T1)	MICHAEL JESUS QUISPE YAURI.

OBRA: MEJORAMIENTO, CONSERVACIÓN POR NIVELES DE SERVICIO Y OPERACIÓN DEL CORREDOR VIAL: HUÁNUCO – LA UNIÓN – HUALLANCA – DV. ANTAMINA/ EMP. PE-3N (TINGO CHICO) – NUEVAS FLORES – LLATA – ANTAMINA.

(HUÁNUCO - PUNTO UNIÓN) KM 00+000 AL KM 52+920 DEL TRAMO I:

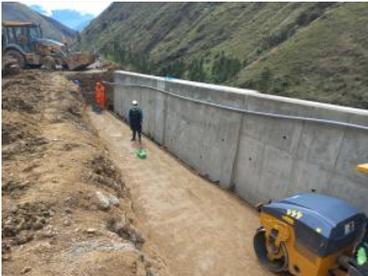
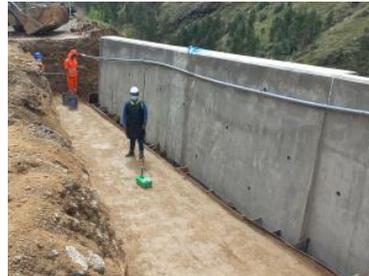
PROGRESIVA: KM 19+247 AL KM 19+270

RELLENO DE MUROS

RELLENO DE MATERIAL ESTRUCTURAL POR CAPAS

RELLENO DE MATERIAL ESTRUCTURAL DE CANTERA

EL ENSAYO DE DENSIDAD DE CAMPO (CONO DE ARENA) MURO DE CONTENCIÓN

COLOCACIÓN DE RELLENO COMPACTADO POR CAPAS CADA 0.20 M EN LADO DERECHO DE LA VÍA, VERIFICADO POR TOPOGRAFÍA Y LABORATORIO DE SUELOS DE SUPERVISIÓN

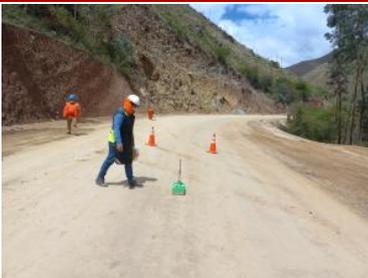
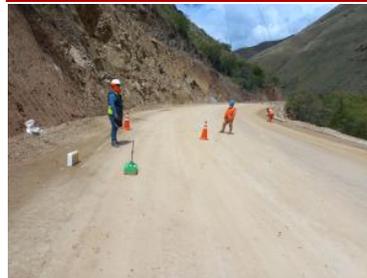
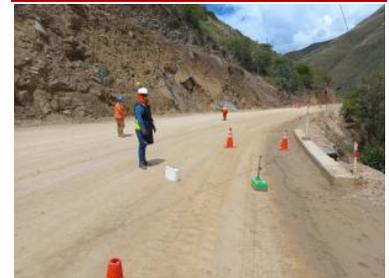
PROGRESIVA: KM 14+340 AL KM 14+510

ENSAYO DE DENSIDAD DE CAMPO

SE REALIZA EL ENSAYO DE DENSIDAD DE CAMPO (DENSÍMETRO NUCLEAR) EN LA SUB RASANTE EN LA CAPA N° 1 L.I.

SE REALIZA EN ENSAYO DE DPL EN EL TERRENO DE FUNDACIÓN DEL MURO

SE REALIZA EL ENSAYO DE DENSIDAD DE CAMPO (CONO DE ARENA) EN EL RELLENO ESTRUCTURAL DEL MURO

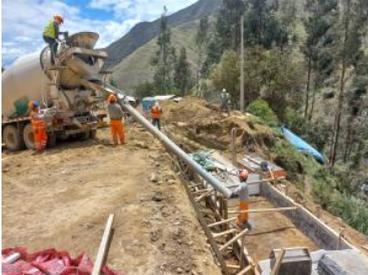
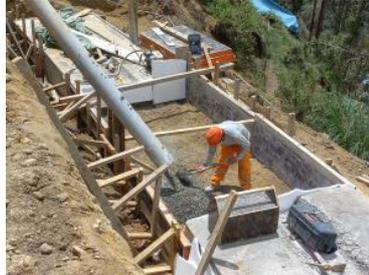
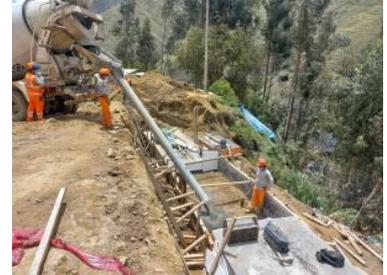
PROGRESIVA: KM 23+053 AL KM 23+067

CONSTRUCCIÓN MURO DE CONTENCIÓN

EXCAVACIÓN Y ELIMINACIÓN DEL TERRENO NATURAL

ENCOFRADO DEL MURO CON PANELES FENÓLICOS METALICOS

COLOCACIÓN DE CONCRETO EN ZAPATA DE F'C= 140 KG/CM2

KM 23+053.00 AL KM 23+067.35 MDV MC LONG. 15.00 METROS ADICIONAL, COLOCACIÓN DE CONCRETO F'C=140 KG/CM2 PARA ZAPATA DE MURO PAÑO N° 3 EN LADO IZQUIERDO DE LA VÍA.

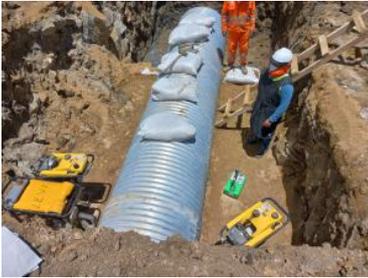
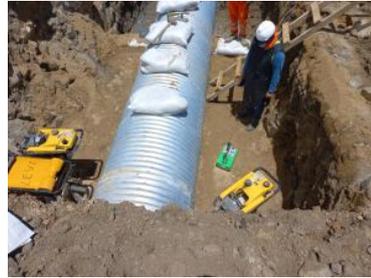
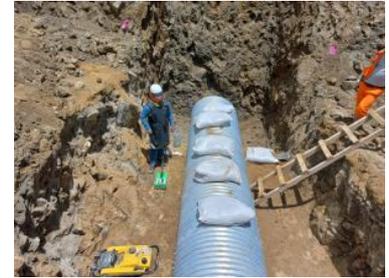
PROGRESIVA: KM 23+783

ENSAYO DE DENSIDAD DE CAMPO

SE REALIZA EL ENSAYO DE DENSIDAD DE CAMPO (DENSÍMETRO NUCLEAR) EN LA SUB RASANTE EN LA CAPA N° 1 L.I.

SE REALIZA EN ENSAYO DE DPL EN EL TERRENO DE FUNDACIÓN DEL MURO

SE REALIZA EL ENSAYO DE DENSIDAD DE CAMPO (CONO DE ARENA) EN EL RELLENO ESTRUCTURAL DEL MURO

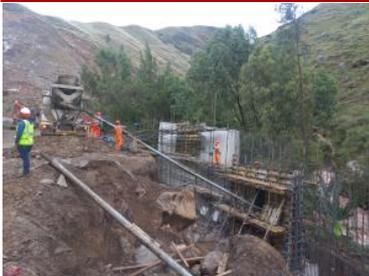
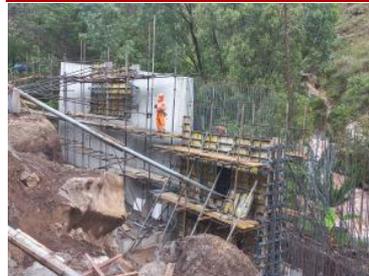
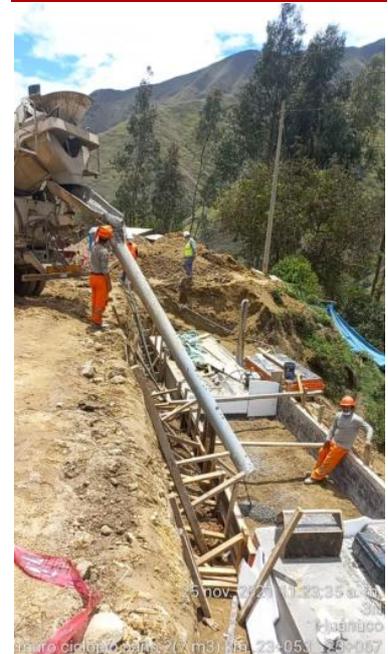
PROGRESIVA: KM 15+290 AL KM 15+355

CONSTRUCCIÓN MURO DE CONTENCIÓN

EXCAVACIÓN Y ELIMINACIÓN DEL TERRENO NATURAL

ENCOFRADO DEL MURO CON PANELES FENÓLICOS METALICOS

COLOCACIÓN DE CONCRETO DE F'C=210KG/CM2

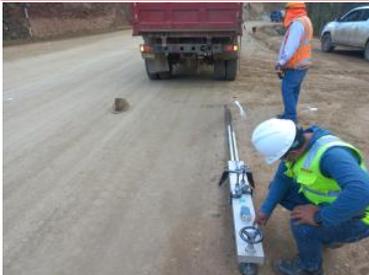
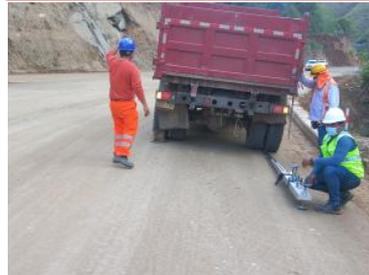
PROGRESIVA: KM 14+340 AL KM 14+510

VIGA BENKELMAN

SE REALIZA EL ENSAYO DE DEFLECTOMETRÍA (CAMIÓN VIGA BENKELMAN) EN LA CARPETA ASFÁLTICA
