## BITACORA ELECTRÓNICA DE OBRA

Confirma Bitacora:	Nro Informe:	Fecha Informe:	Nombre De La Obra:	Personal Encargado:
Si	N° 103-PVN - MJQ Y - 2021	27-11-2021	HUANUCO - HUALLANCA (T1)	MICHAEL JESUS QUISPE YAURI.

OBRA: MEJORAMIENTO, CONSERVACIÓN POR NIVELES DE SERVICIO Y OPERACIÓN DEL CORREDOR VIAL: HUÁNUCO – LA UNIÓN – HUALLANCA – DV. ANTAMINA/ EMP. PE-3N (TINGO CHICO) – NUEVAS FLORES – LLATA – ANTAMINA.

(HUÁNUCO - PUNTO UNIÓN) KM 00+000 AL KM 52+920 DEL TRAMO I:

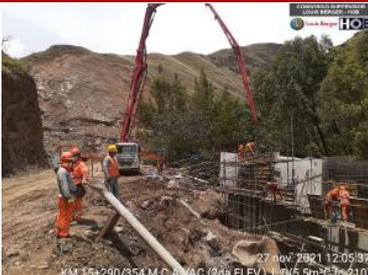
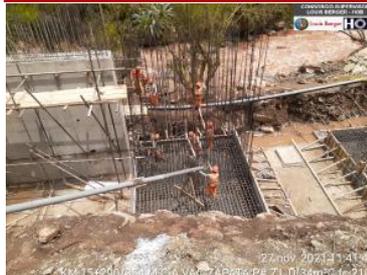
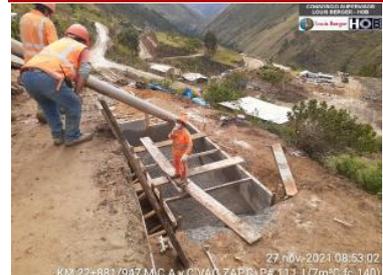
1

PROGRESIVA: KM 19+247 AL KM 19+274

RELLENO DE MUROS

RELLENO DE MATERIAL ESTRUCTURAL POR CAPAS

RELLENO DE MATERIAL ESTRUCTURAL DE CANTERA

EL ENSAYO DE DENSIDAD DE CAMPO (CONO DE ARENA) MURO DE CONTENCIÓN

COLOCACIÓN DE RELLENO COMPACTADO POR CAPAS CADA 0.20 M EN LADO DERECHO DE LA VÍA, VERIFICADO POR TOPOGRAFÍA Y LABORATORIO DE SUELOS DE SUPERVISIÓN

SE VERIFICÓ EL COLOCADO DEL MATERIAL DEL RELLENO ESTRUCTURAL EN LA CAPA N° 3, 4, 5 L.I.

SE REALIZA EL ENSAYO DE DENSIDAD DE CAMPO (DENSÍMETRO NUCLEAR) EN LA CAPA N° N° 3, 4, 5 L.I.

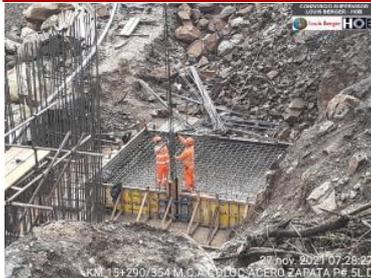
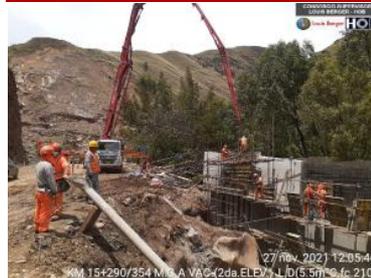
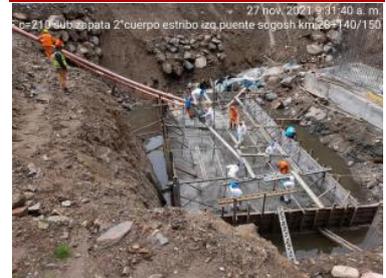
2

PROGRESIVA: KM 22+881 AL KM 22+947

CONSTRUCCIÓN MURO DE CONTENCIÓN

EXCAVACIÓN Y ELIMINACIÓN DEL TERRENO NATURAL

ENCOFRADO DEL MURO CON PANELES FENÓLICOS METALICOS

COLOCACIÓN DE CONCRETO DE F'C= 140 KG/CM2

MURO DE CONTENCION Km 22+881 - 22+947

SE VERIFICÓ EL COLOCADO DEL CONCRETO DE F'C=140 KG/CM2 EN LA ZAPATA DEL MURO EN LOS PAÑOS N° 11 L.I.

SE REALIZA EL ENSAYO DE SLUMP Y MUESTREO DE LOS TESTIGOS DE CONCRETO.

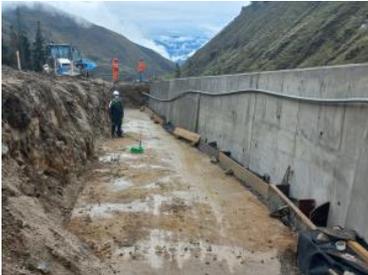
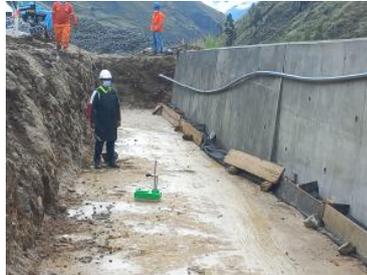
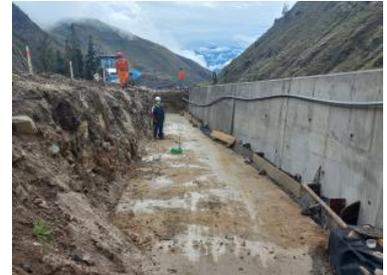
PROGRESIVA: KM 19+247 AL KM 19+274

ENSAYO DE DENSIDAD DE CAMPO

SE REALIZA EL ENSAYO DE DENSIDAD DE CAMPO (DENSÍMETRO NUCLEAR) EN LA SUB RASANTE EN LA CAPA N° 1 L.I.

SE REALIZA EN ENSAYO DE DPL EN EL TERRENO DE FUNDACIÓN DEL MURO

SE REALIZA EL ENSAYO DE DENSIDAD DE CAMPO (CONO DE ARENA) EN EL RELLENO ESTRUCTURAL DEL MURO

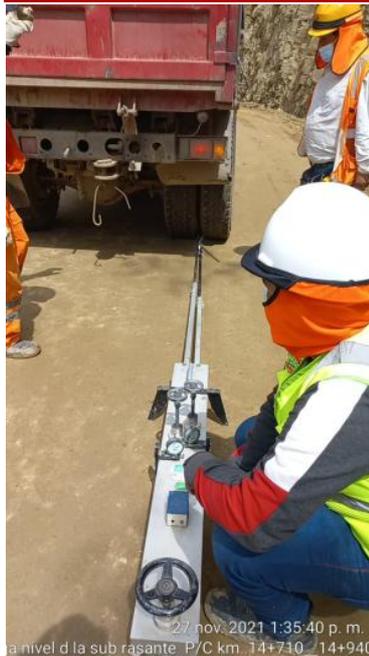
4

PROGRESIVA: KM 14+710 AL KM 14+940

VIGA BENKELMAN

SE REALIZA EL ENSAYO DE DEFLECTOMETRÍA (CAMIÓN VIGA BENKELMAN) EN LA CARPETA ASFÁLTICA

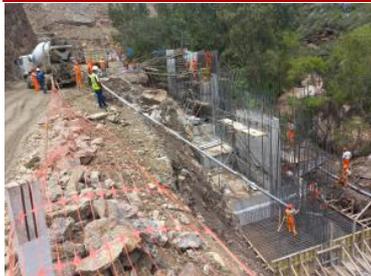
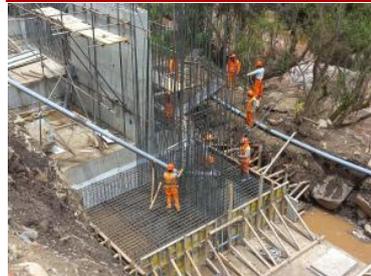
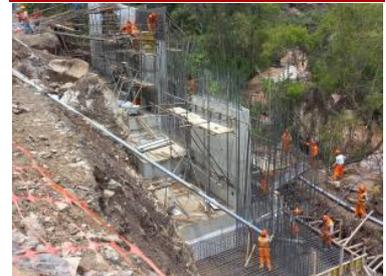
5

PROGRESIVA: KM 15+290 AL KM 15+355

CONSTRUCCIÓN MURO DE CONTENCIÓN

EXCAVACIÓN Y ELIMINACIÓN DEL TERRENO NATURAL

ENCOFRADO DEL MURO CON PANELES FENÓLICOS METALICOS

COLOCACIÓN DE CONCRETO DE F'C=210KG/CM2
