## BITACORA ELECTRÓNICA DE OBRA

### REGISTRO DE LA BITACORA Y FOTO DEL CUADERNO DE OBRA

OBRA: MEJORAMIENTO, CONSERVACIÓN POR NIVELES DE SERVICIO Y OPERACIÓN DEL CORREDOR VIAL: HUANUCO – LA UNIÓN – HUALLANCA – DV. ANTAMINA/ EMP. PE-3N (TINGO CHICO) – NUEVAS FLORES – LLATA – ANTAMINA.

(HUÁNUCO - PUNTO UNIÓN) KM 00+000 AL KM 52+920 DEL TRAMO I:

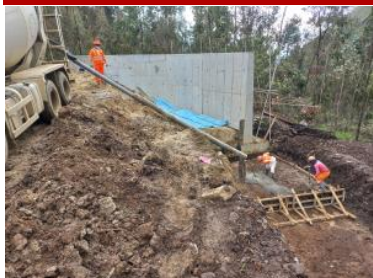
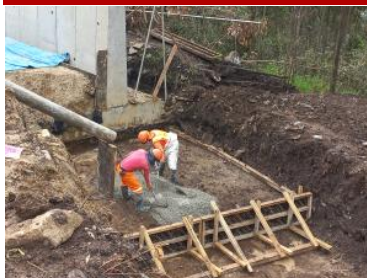
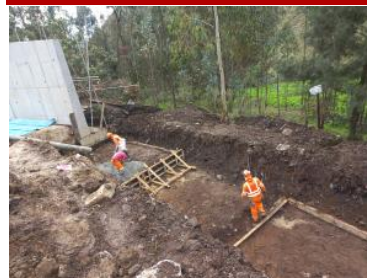
PROGRESIVA: KM 19+830 AL KM 19+850

CONSTRUCCIÓN MURO DE CONTENCIÓN

EXCAVACIÓN Y ELIMINACIÓN DEL TERRENO NATURAL

ENCOFRADO DEL MURO CON PANELES FENÓLICOS METALICOS

COLOCACIÓN DE CONCRETO PARA SOLADO DE F'C= 100 KG/CM2

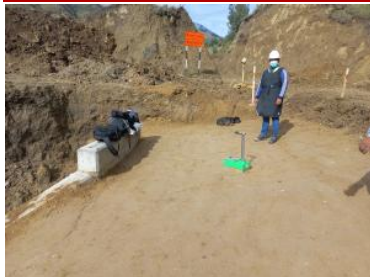
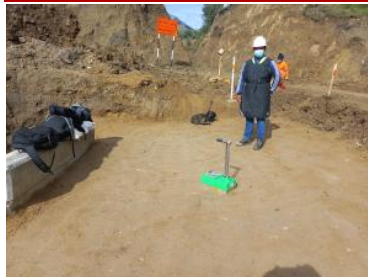
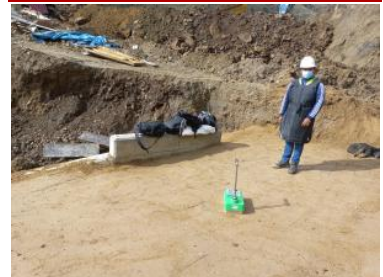
PROGRESIVA: KM 22+258

ENSAYO DE DENSIDAD DE CAMPO

SE REALIZA EL ENSAYO DE DENSIDAD DE CAMPO (DENSÍMETRO NUCLEAR) EN LA SUB RASANTE EN LA CAPA N° 1 L.I.

SE REALIZA EN ENSAYO DE DPL EN EL TERRENO DE FUNDACIÓN DEL MURO

SE REALIZA EL ENSAYO DE DENSIDAD DE CAMPO (CONO DE ARENA) EN EL RELLENO ESTRUCTURAL DEL MURO

SE REALIZA EL ENSAYO DE DENSIDAD DE CAMPO (DENSÍMETRO NUCLEAR) EN EL CABEZAL DE SALIDA, CAPA Nº N°1,2 Y 3 L.I.

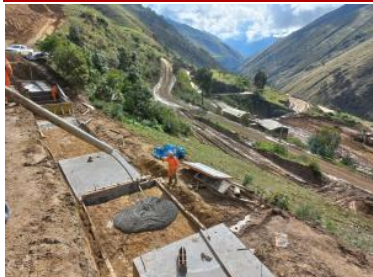
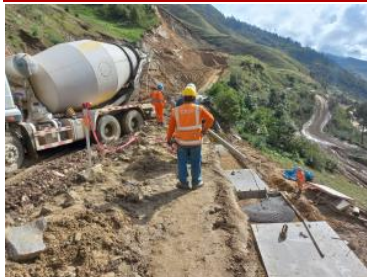
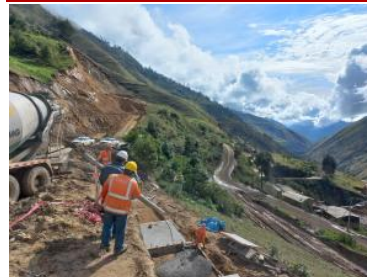
PROGRESIVA: KM 22+881 AL KM 22+957

CONSTRUCCIÓN MURO DE CONTENCIÓN

EXCAVACIÓN Y ELIMINACIÓN DEL TERRENO NATURAL

ENCOFRADO DEL MURO CON PANELES FENÓLICOS METALICOS

COLOCACIÓN DE CONCRETO PARA SOLADO DE F'C= 100 KG/CM2

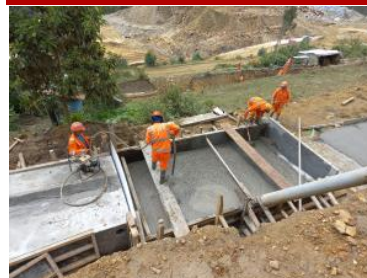
PROGRESIVA: KM 22+881 AL KM 22+957

CONSTRUCCIÓN MURO DE CONTENCIÓN

EXCAVACIÓN Y ELIMINACIÓN DEL TERRENO NATURAL

ENCOFRADO DEL MURO CON PANELES FENÓLICOS METALICOS

COLOCACIÓN DE CONCRETO PARA ZAPATA DE F'C= 140 KG/CM2

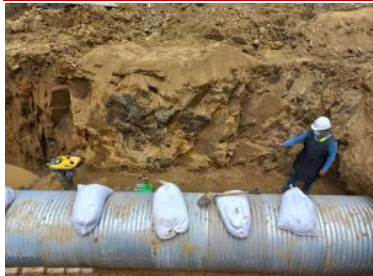
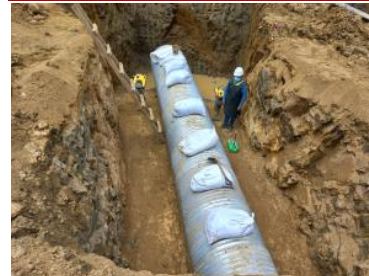
PROHGRESIVA: KM 22+966

ENSAYO DE DENSIDAD DE CAMPO

SE REALIZA EL ENSAYO DE DENSIDAD DE CAMPO (DENSÍMETRO NUCLEAR) EN LA SUB RASANTE EN LA CAPA N° 1 L.I.

SE REALIZA EN ENSAYO DE DPL EN EL TERRENO DE FUNDACIÓN DEL MURO

SE REALIZA EL ENSAYO DE DENSIDAD DE CAMPO (CONO DE ARENA) EN EL RELLENO ESTRUCTURAL DEL MURO

SE REALIZA EL ENSAYO DE DENSIDAD DE CAMPO (DENSÍMETRO NUCLEAR) EN LA CAPA Nº N°5, 6 Y 7 L.I.

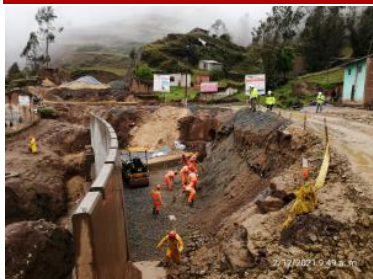
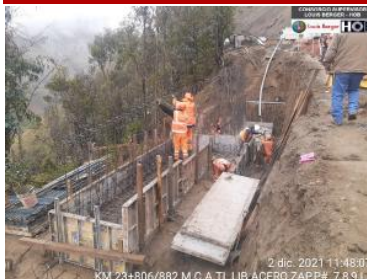
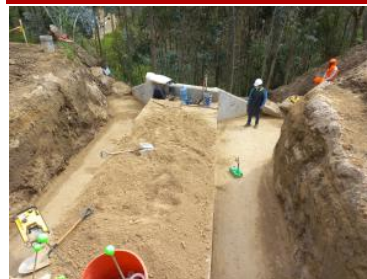
PROGRESIVA: KM 24+496

ENSAYO DE DENSIDAD DE CAMPO

SE REALIZA EL ENSAYO DE DENSIDAD DE CAMPO (DENSÍMETRO NUCLEAR) EN LA SUB RASANTE EN LA CAPA N° 1 L.I.

SE REALIZA EN ENSAYO DE DPL EN EL TERRENO DE FUNDACIÓN DEL MURO

SE REALIZA EL ENSAYO DE DENSIDAD DE CAMPO (CONO DE ARENA) EN EL RELLENO ESTRUCTURAL DEL MURO

KM 24+496.19 ALCANTARILLA MC CONTRACTUAL, COLOCACIÓN DE MATERIAL DE RELLENO ESTRUCTURAL POR CAPAS CADA 0.20M EN EL LADO IZQUIERDO DE LA VÍA.
