BITACORA ELECTRÓNICA DE OBRA

OBRA: MEJORAMIENTO, CONSERVACIÓN POR NIVELES DE SERVICIO Y OPERACIÓN DEL CORREDOR VIAL: HUÁNUCO – LA UNIÓN – HUALLANCA – DV. ANTAMINA/ EMP. PE-3N (TINGO CHICO) – NUEVAS FLORES – LLATA – ANTAMINA.

(HUÁNUCO - PUNTO UNIÓN) KM 00+000 AL KM 52+920 DEL TRAMO I:

Panel Fotográfico de la Bitacora de Obras

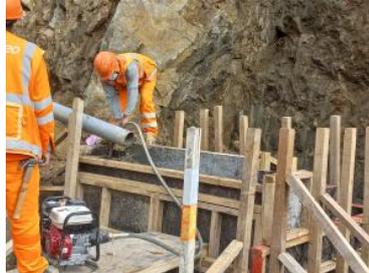
[Ver imagen completa](#)**Foto3:**

PROGRESIVA: KM 23+783

CONSTRUCCIÓN MURO DE CONTENCIÓN

EXCAVACIÓN Y ELIMINACIÓN DEL TERRENO NATURAL

ENCOFRADO DEL MURO CON PANELES FENÓLICOS METALICOS

COLOCACIÓN DE CONCRETO PARA LA CAJA RECEPTORA DE F'C= 175 KG/CM2

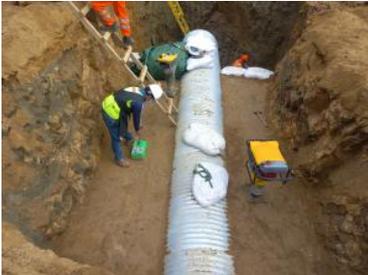
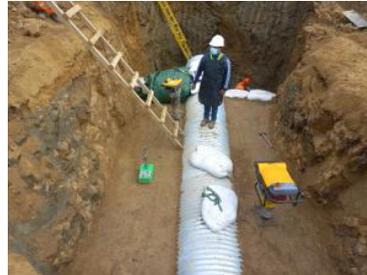
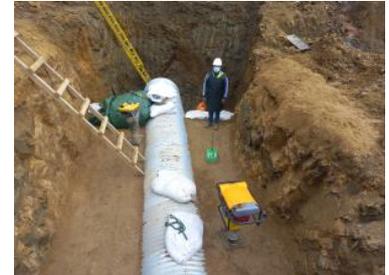
PROGRESIVA: KM 22+966

ENSAYO DE DENSIDAD DE CAMPO

SE REALIZA EL ENSAYO DE DENSIDAD DE CAMPO (DENSÍMETRO NUCLEAR) EN LA SUB RASANTE EN LA CAPA N° 1 L.I.

SE REALIZA EN ENSAYO DE DPL EN EL TERRENO DE FUNDACIÓN DEL MURO

SE REALIZA EL ENSAYO DE DENSIDAD DE CAMPO (CONO DE ARENA) EN EL RELLENO ESTRUCTURAL DEL MURO

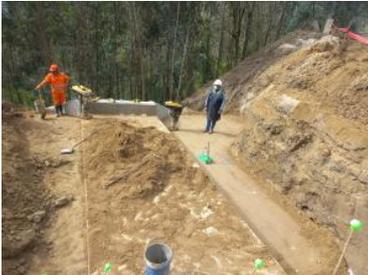
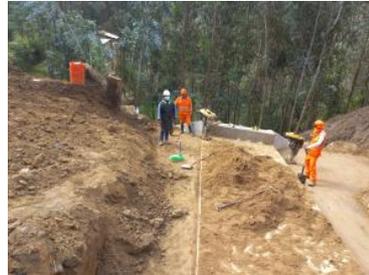
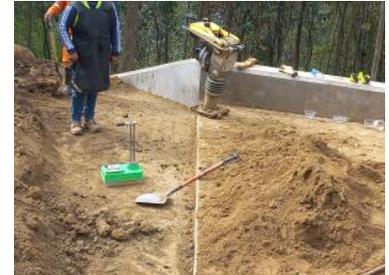
PROGRESIVA: KM 24+496

ENSAYO DE DENSIDAD DE CAMPO

SE REALIZA EL ENSAYO DE DENSIDAD DE CAMPO (DENSÍMETRO NUCLEAR) EN LA SUB RASANTE EN LA CAPA N° 1 L.I.

SE REALIZA EN ENSAYO DE DPL EN EL TERRENO DE FUNDACIÓN DEL MURO

SE REALIZA EL ENSAYO DE DENSIDAD DE CAMPO (CONO DE ARENA) EN EL RELLENO ESTRUCTURAL DEL MURO

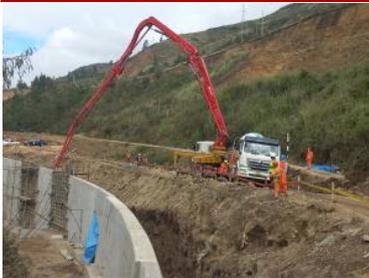
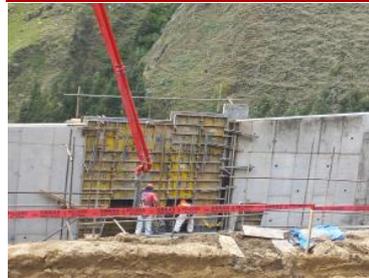
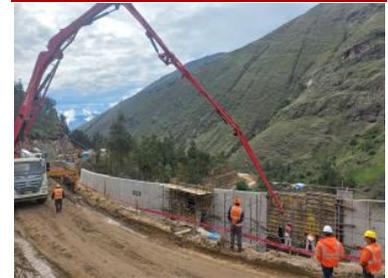
PROGRESIVA: KM 20+059 AL KM 20+149

CONSTRUCCIÓN MURO DE CONTENCIÓN

EXCAVACIÓN Y ELIMINACIÓN DEL TERRENO NATURAL

ENCOFRADO DEL MURO CON PANELES FENÓLICOS METALICOS

COLOCACIÓN DE CONCRETO DE F'C=210KG/CM2

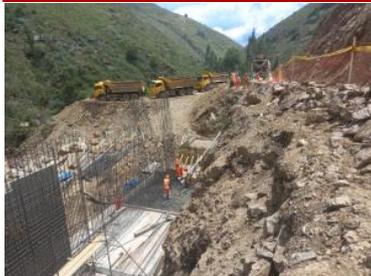
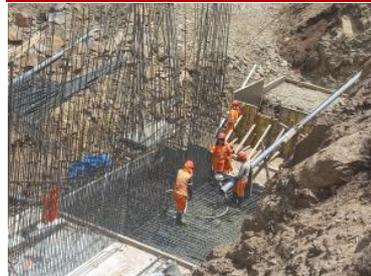
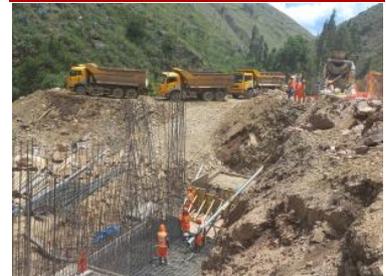
PROGRESIVA: KM 15+290 AL KM 15+355

CONSTRUCCIÓN MURO DE CONTENCIÓN

EXCAVACIÓN Y ELIMINACIÓN DEL TERRENO NATURAL

ENCOFRADO DEL MURO CON PANELES FENÓLICOS METALICOS

COLOCACIÓN DE CONCRETO DE F'C=210KG/CM2
