BITACORA ELECTRÓNICA DE OBRA

REGISTRO DE LA BITACORA Y FOTO DEL CUADERNO DE OBRA

OBRA: MEJORAMIENTO, CONSERVACIÓN POR NIVELES DE SERVICIO Y OPERACIÓN DEL CORREDOR VIAL: HUÁNUCO – LA UNIÓN – HUALLANCA – DV. ANTAMINA/ EMP. PE-3N (TINGO CHICO) – NUEVAS FLORES – LLATA – ANTAMINA.

(HUÁNUCO - PUNTO UNIÓN) KM 00+000 AL KM 52+920 DEL TRAMO I:

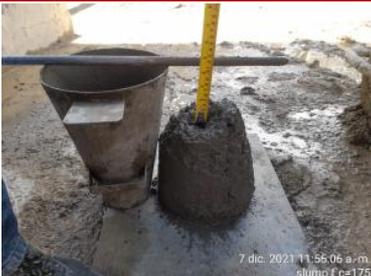
Foto1:

PROGRESIVA: KM 22+258

ENSAYO DE DENSIDAD DE CAMPO

SE REALIZA EL ENSAYO DE DENSIDAD DE CAMPO (DENSÍMETRO NUCLEAR) EN LA SUB RASANTE EN LA CAPA N° 1 L.I.

SE REALIZA EN ENSAYO DE DPL EN EL TERRENO DE FUNDACIÓN DEL MURO

SE REALIZA EL ENSAYO DE DENSIDAD DE CAMPO (CONO DE ARENA) EN EL RELLENO ESTRUCTURAL DEL MURO

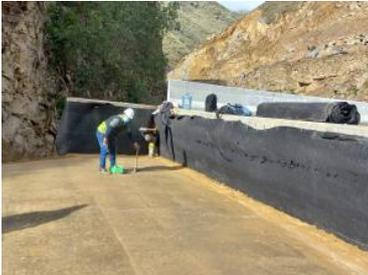
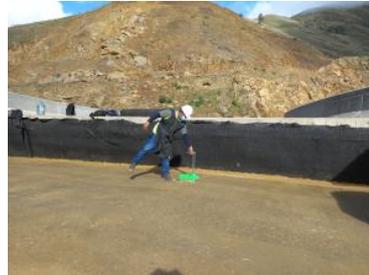
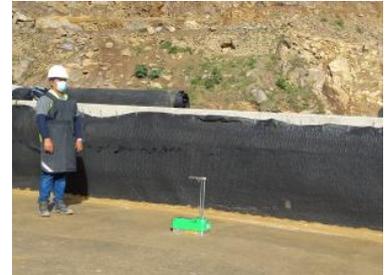
PROGRESIVA: KM 15+438 AL KM 15+453

ENSAYO DE DENSIDAD DE CAMPO

SE REALIZA EL ENSAYO DE DENSIDAD DE CAMPO (DENSÍMETRO NUCLEAR) EN LA SUB RASANTE EN LA CAPA N° 1 L.I.

SE REALIZA EN ENSAYO DE DPL EN EL TERRENO DE FUNDACIÓN DEL MURO

SE REALIZA EL ENSAYO DE DENSIDAD DE CAMPO (CONO DE ARENA) EN EL RELLENO ESTRUCTURAL DEL MURO

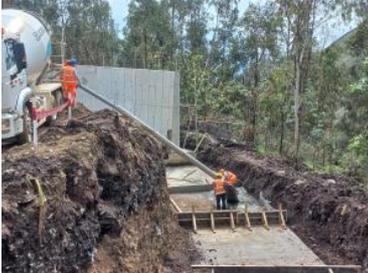
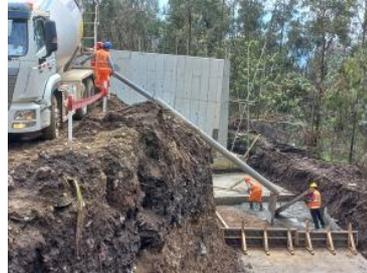
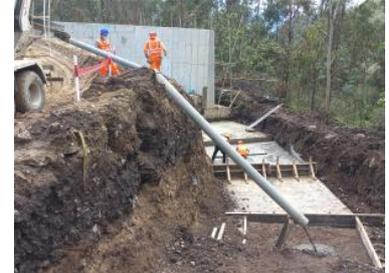
PROGRESIVA: KM 19+830 AL KM 19+850

CONSTRUCCIÓN MURO DE CONTENCIÓN

EXCAVACIÓN Y ELIMINACIÓN DEL TERRENO NATURAL

ENCOFRADO DEL MURO CON PANELES FENÓLICOS METALICOS

COLOCACIÓN DE CONCRETO PARA SOLADO DE F'C = 100 KG/CM2

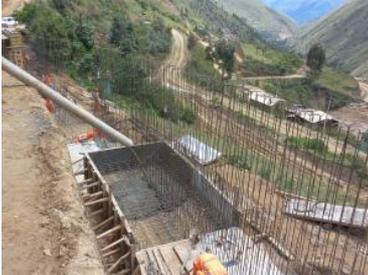
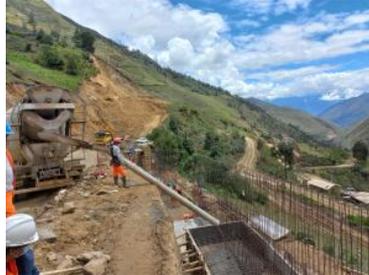
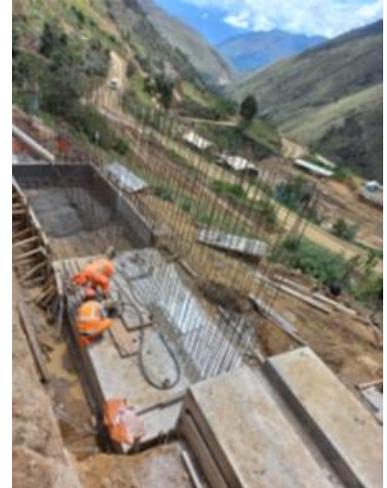
PROGRESIVA: KM 22+881 AL KM 22+957

CONSTRUCCIÓN MURO DE CONTENCIÓN

EXCAVACIÓN Y ELIMINACIÓN DEL TERRENO NATURAL

ENCOFRADO DEL MURO CON PANELES FENÓLICOS METALICOS

COLOCACIÓN DE CONCRETO DE F'C = 210 KG/CM2

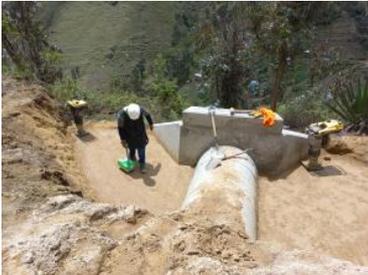
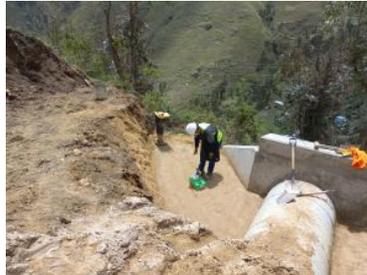
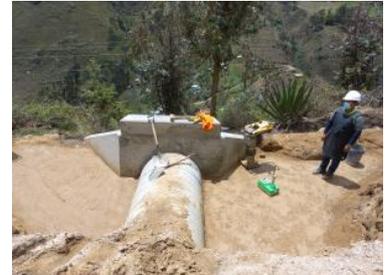
PROGRESIVA: KM 23+783

ENSAYO DE DENSIDAD DE CAMPO

SE REALIZA EL ENSAYO DE DENSIDAD DE CAMPO (DENSÍMETRO NUCLEAR) EN LA SUB RASANTE EN LA CAPA N° 1 L.I.

SE REALIZA EN ENSAYO DE DPL EN EL TERRENO DE FUNDACIÓN DEL MURO

SE REALIZA EL ENSAYO DE DENSIDAD DE CAMPO (CONO DE ARENA) EN EL RELLENO ESTRUCTURAL DEL MURO

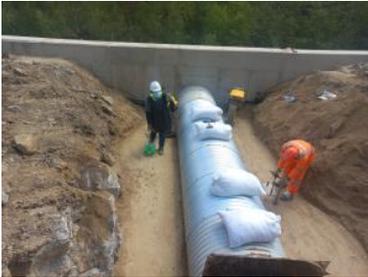
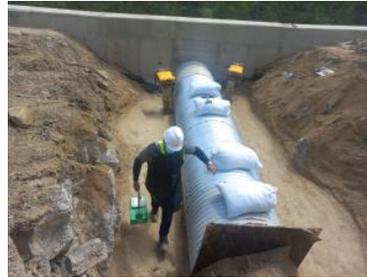
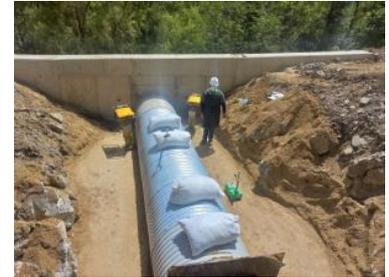
PROGRESIVA: KM 15+998

ENSAYO DE DENSIDAD DE CAMPO

SE REALIZA EL ENSAYO DE DENSIDAD DE CAMPO (DENSÍMETRO NUCLEAR) EN LA SUB RASANTE EN LA CAPA N° 1 L.I.

SE REALIZA EN ENSAYO DE DPL EN EL TERRENO DE FUNDACIÓN DEL MURO

SE REALIZA EL ENSAYO DE DENSIDAD DE CAMPO (CONO DE ARENA) EN EL RELLENO ESTRUCTURAL DEL MURO
