## BITACORA ELECTRÓNICA DE OBRA

| <b>Confirma Bitacora:</b><br>Si | <b>Nro Informe:</b><br>262 | <b>Fecha Informe:</b><br>13-12-2021 | <b>Nombre De La Obra:</b><br>Carretera Chuquicara-Puente Quiroz – Tauca-Cabana-Huandoval-Pallasca, Tramo: Tauca- Pallasca | <b>Personal Encargado:</b><br>NATALY SUSI CABALLON PAUCAR |
| <b>Asunto:</b><br>INFORME DIARIO N°262-2021-MNT. TAUCA-PALLASCA/NSCP | | | | |

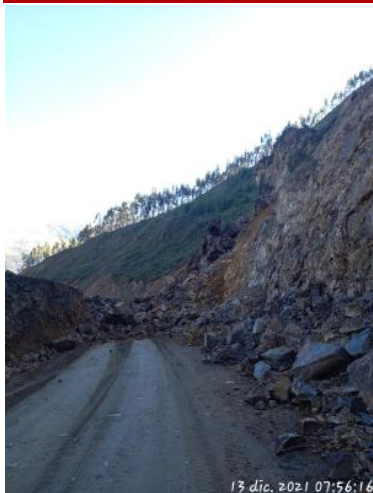
**Foto1:**

LIMPIEZA DE DERRUMBE EN EL KM29+500.

- EN EL PERIODO DE PARALIZACIÓN SE APRECIÓ COLAPSO DE UNA PARTE DE UNA ROCA FISURADA EN DIFERENTES FECHAS, QUEDANDO OTRA PARTE DE ROCA QUE CON LAS CONSTANTES PRECIPITACIONES PLUVIALES COLAPSARÁ.

- Se recomienda al contratista realizar la limpieza de escombros producto de la voladura, corte y derrumbes a lo largo del tramo, asimismo la limpieza de residuos producto de las actividades ejecutadas.

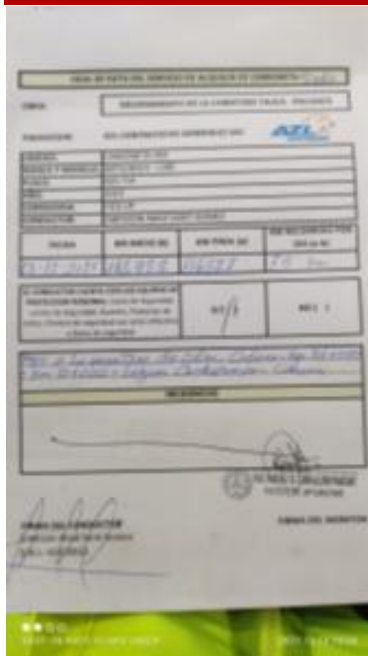
CONTROL DEL KILOMETRAJE DE LA CAMIONETA PARA LOS TRABAJOS DE MONITOREO.
