# BITACORA ELECTRÓNICA DE OBRA

| <b>Confirma Bitacora:</b><br>Si | <b>Nro Informe:</b><br>288 | <b>Fecha Informe:</b><br>30-12-2022 | <b>Nombre De La Obra:</b><br>Carretera Oyon - Ambo,<br>Tramo I: Oyon - Desvío Cerro de Pasco | | <b>Personal Encargado:</b><br>LUZMILA GUERRA MOTTA |
| <b>Asunto:</b><br>MEJORAMIENTO DE LA CARRETERA OYON - AMBO TRAMO 1: OYON DV. CERRO DE PASCO | | | | | |

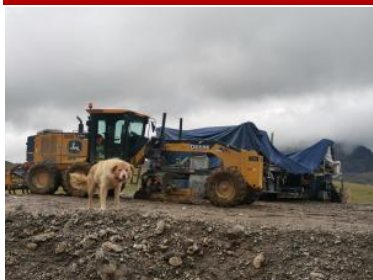
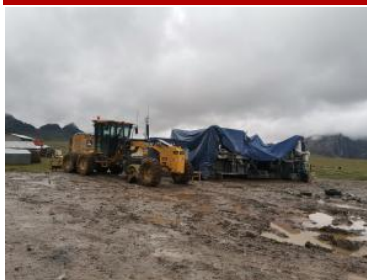
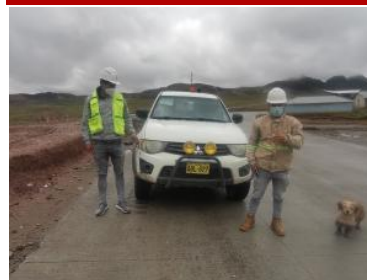
EQUIPO EN STANDBY

Progresiva: km 172+100 aproximadamente

Personal aproximado verificado en campo: 1 Guardian.

Equipos aproximados verificados en campo: 1 Motoniveladora en standby

Clima: Presencia de llovizna y neblina

Se verifica que el día de hoy no se realizan actividades relacionadas a mantenimiento de vías, tomándose conocimiento que, ello se debería a percances del operador de la Motoniveladora. Hecho verificado también por personal de campo de la supervisión de Obra.
