## BITACORA ELECTRÓNICA DE OBRA

| <b>Confirma Bitacora:</b><br>Si | <b>Nro Informe:</b><br>004 | <b>Fecha Informe:</b><br>06-01-2022 | <b>Nombre De La Obra:</b><br>Carretera Oyon - Ambo,<br>Tramo I: Oyon - Desvío Cerro de Pasco | | <b>Personal Encargado:</b><br>LUZMILA GUERRA MOTTA |
| <b>Asunto:</b><br>MEJORAMIENTO DE LA CARRETERA OYON - AMBO TRAMO 1: OYON DV. CERRO DE PASCO | | | | | |

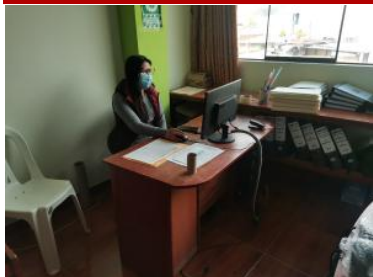
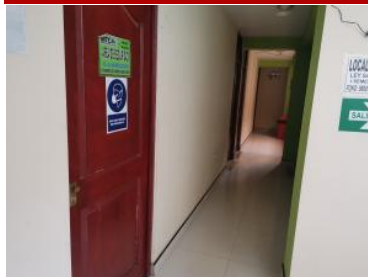
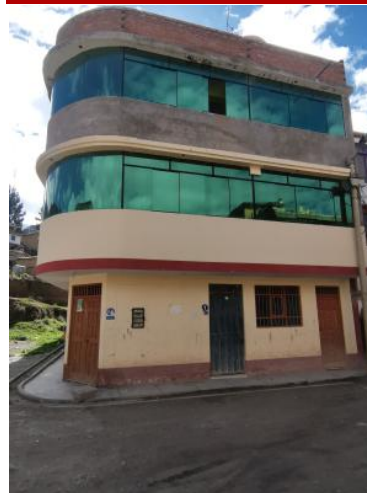
Oficina de Supervisión de Obra  
Progresiva: km 0+000 – Localidad de Oyón

Dado la falta de movilidad no fue posible realizar la inspección visual en campo, por lo que se realizaron coordinaciones en la oficina de Supervisión, entre otros, con los siguientes especialistas:

JOHN ROBERT LIRA TALLEDO - JEFE DE SUPERVISIÓN, refiere:  
Se viene realizando acciones inherentes al informe mensual.  
El Contratista realiza actividades de mantenimiento de vías en la Vía Principal
