## BITACORA ELECTRÓNICA DE OBRA

### REGISTRO DE LA BITACORA Y FOTO DEL CUADERNO DE OBRA

Confirma Bitacora:	Nro Informe:	Fecha Informe:	Nombre De La Obra:	Personal Encargado:
Si	002	06-01-2022	Carretera Oyon- Ambo, Tramo II: Dv. Cerro de Pasco- Dv. Chacayan	BORIS WALTER AYLLÓN CARCELÉN

NUMERO DE INFORME : 0002  
 CONTRATO DE OBRA: No. 167-2018-MTC/ 20.2 de fecha 20/12/2018- Con precios de Octubre del 2017  
 EMPRESA CONTRATISTA: CONSORCIO CARRETERO DEL PERU ( CHINA GEZHOUBA, GROUP COMPANY LIMITED SUCURSAL DEL PERU Y EIVI S.AC.)  
 OBRA: MEJORAMIENTO DE LA CARRETERA OYON - AMBO TRAMO 2 DESVIO CERRO DE PASCO DESVIO CHACAYAN  
 TRAMO 2 progresiva km. 181+000 a la progresiva km, 230+000  
 LA CONTRATISTA HA SOLICITADO SUSPENSIÓN DE LAS LABORES EN LA OBRA EN CAMPO POR LLUVIAS CONSTANTES A PARTIR DEL DIA 01-01-2022 AL 31-01 -2022 SE HA TRAMITADO LA  
 SUSPENSIÓN DE OBRA, SOLO SE REALIZAN ACTIVIDADES DE MANTENIMIENTO Y SEGURIDAD VIAL DESDE EL DIA 03 AL 05 , CONTINUAN LAS LLUVIAS EN EL SECTOR DONDE SE IMPOSIBILITA LA REALIZACION DE ACTIVIDADES DE MANTENIMIENTO. ACTUALMENTE SOLO SE REALIZA LABORES ADMINISTRATIVAS EN GABINETE Y DE MANERA REMOTA, PUESTO QUE LAS ACTIVIDADES EN CAMPO HOY SON

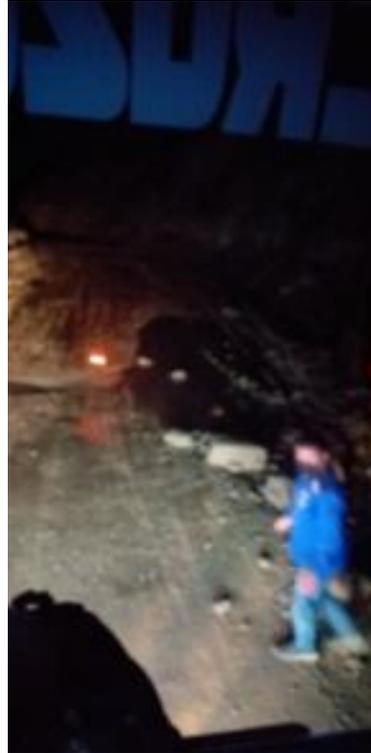
PROGRESIVA KM. 194+500  
ZONA DE DERRUMBES : DERRUMBES DE ROCAS

En la progresiva Km. 194+500 ha ocurrido derrumbes por las lluvias constantes en la zona alta del tramo II, Esta caída de rocas imposibilita el paso de transporte interurbano. Se le participo a la contratista de la necesidad de maquinarias en ese sector para el mantenimiento y seguridad vial.

8) INCIDENTE: las lluvias de ayer han ocasionado derrumbes y caídas de rocas en las progresivas Km. 194 a km. 195, ocasionando la presencia de rocas en este sector, los mismos ya fueron retirados.

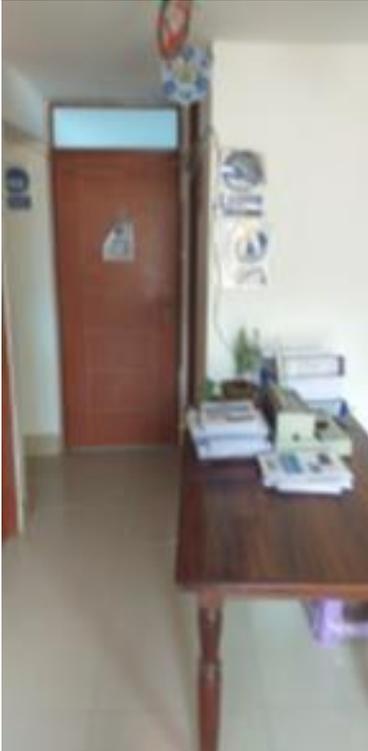
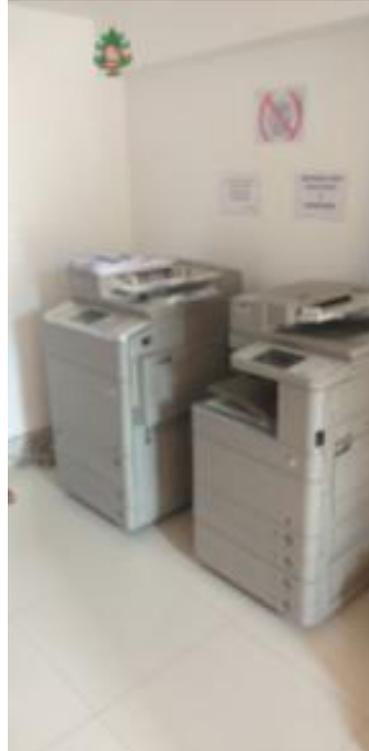
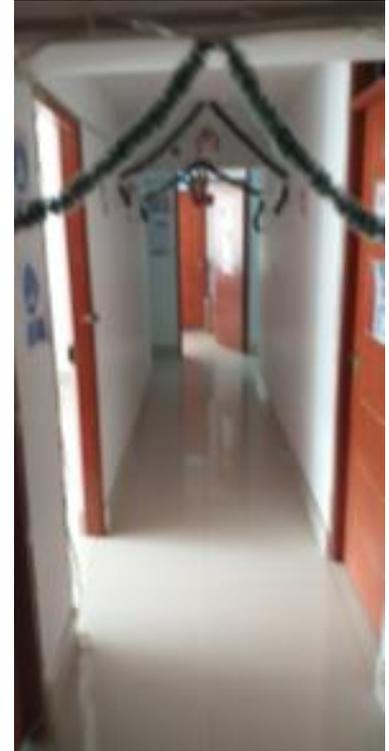
PROGRESIVA KM. 214+500

VISITA DE MONITOREO A LAS OFICINAS DE LA SUPERVISION: EN BUSCA DEL CUADERNO DE OBRA

En la progresiva Km. 214+500 se realiza visita de monitoreo a las oficinas de la supervisión , en busca del cuaderno de obra, pero el cuaderno de obra esta en manos del ing. residente de la contratista.

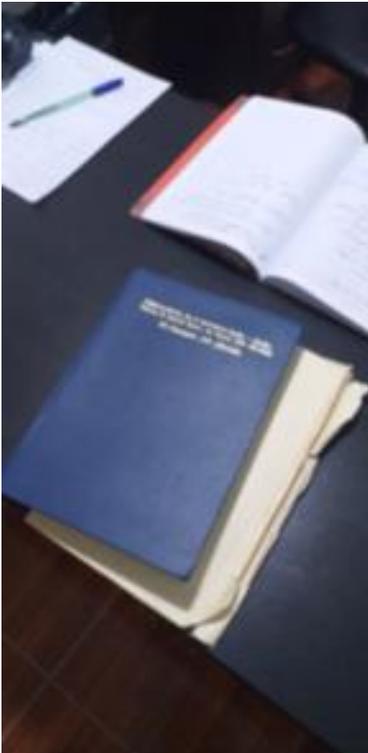
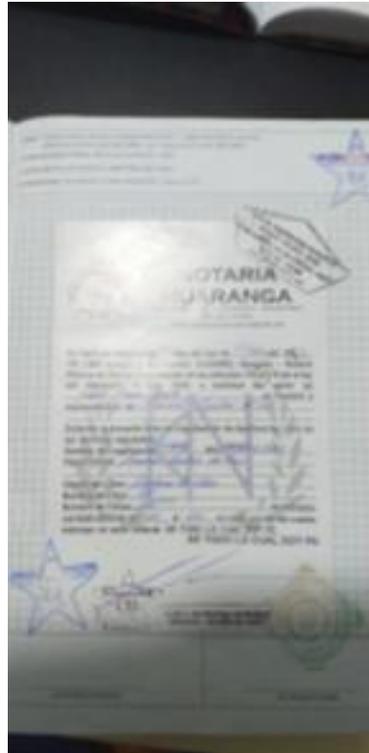
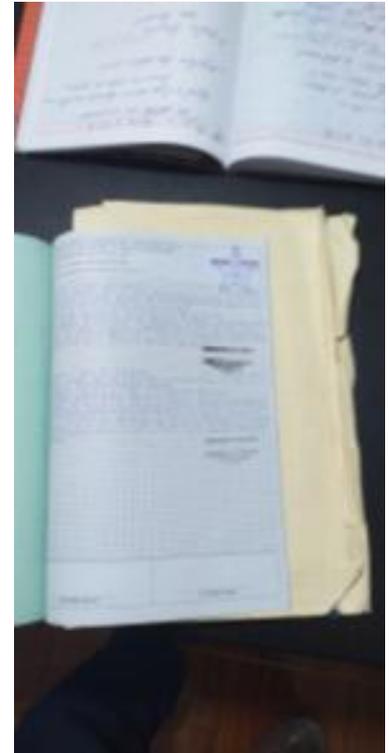
PROGRESIVA KM. 284+550

VISITA DE MONITOREO A LAS OFICINAS DE LA CONTRATISTA: EN BUSCA DEL CUADERNO DE OBRA

Se realiza visita al Km. 284+550 a las oficinas de la Contratista, se realiza la toma fotográfica de las anotaciones en el cuaderno de obra.
