# BITACORA ELECTRÓNICA DE OBRA

Confirma Bitacora:	Nro Informe:	Fecha Informe:	Nombre De La Obra:	Personal Encargado:
Si	N° 118-PVN - MJQY - 2021	16-12-2021	HUANUCO - HUALLANCA (T1)	MICHAEL JESUS QUISPE YAURI.

OBRA: MEJORAMIENTO, CONSERVACIÓN POR NIVELES DE SERVICIO Y OPERACIÓN DEL CORREDOR VIAL: HUÁNUCO – LA UNIÓN – HUALLANCA – DV. ANTAMINA/ EMP. PE-3N (TINGO CHICO) – NUEVAS FLORES – LLATA – ANTAMINA.

(HUÁNUCO - PUNTO UNIÓN) KM 00+000 AL KM 52+920 DEL TRAMO I:

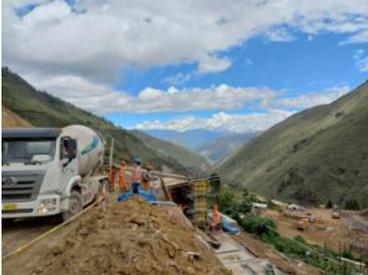
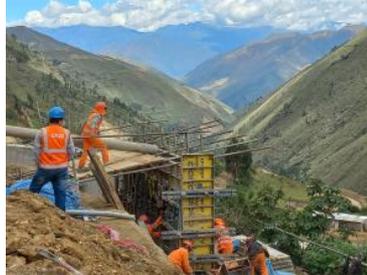
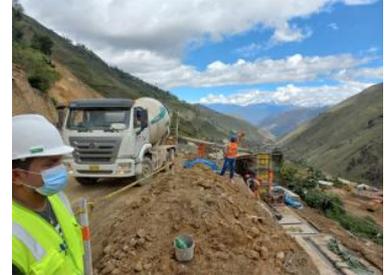
PROGRESIVA: KM 22+881 AL KM 22+962

CONSTRUCCIÓN MURO DE CONTENCIÓN

EXCAVACIÓN Y ELIMINACIÓN DEL TERRENO NATURAL

ENCOFRADO DEL MURO CON PANELES FENÓLICOS METALICOS

COLOCACIÓN DE CONCRETO PARA MURO CICLOPEO DE F'C = 140 KG/CM2

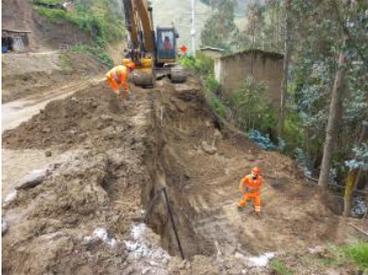
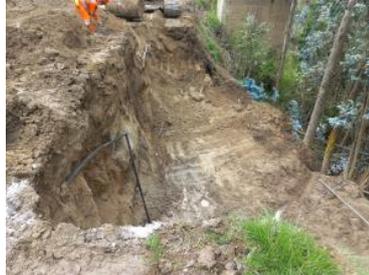
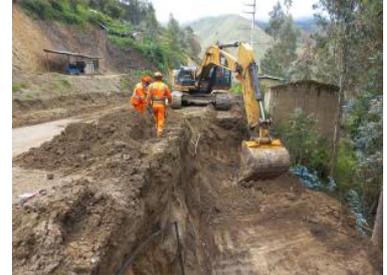
PROGRESIVA: KM 25+570 AL KM 25+600

CONSTRUCCIÓN MURO DE CONTENCIÓN

EXCAVACIÓN Y ELIMINACIÓN DEL TERRENO NATURAL

ENCOFRADO DEL MURO CON PANELES FENÓLICOS METALICOS

COLOCACIÓN DE CONCRETO PARA SOLADO DE ZAPATA DE F'C = 100 KG/CM2

KM 25+570.69 AL KM 25+600.65 MDV MCC LONG. 30.00 METROS CONTRACTUAL, TRABAJOS DE EXCAVACIÓN EN LADO IZQUIERDO DE LA VÍA.

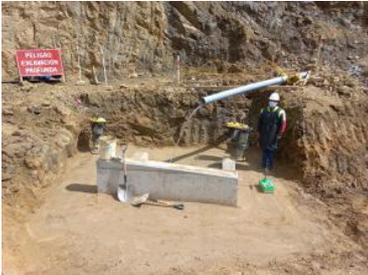
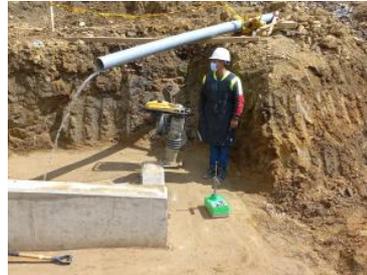
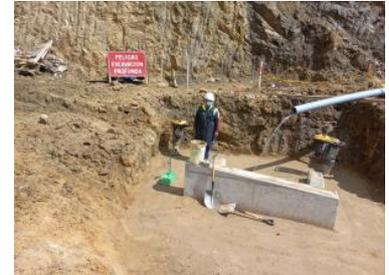
PROGRESIVA: KM 22+966

ENSAYO DE DENSIDAD DE CAMPO

SE REALIZA EL ENSAYO DE DENSIDAD DE CAMPO (DENSÍMETRO NUCLEAR) EN LA SUB RASANTE EN LA CAPA N° 1 L.I.

SE REALIZA EN ENSAYO DE DPL EN EL TERRENO DE FUNDACIÓN DEL MURO

SE REALIZA EL ENSAYO DE DENSIDAD DE CAMPO (CONO DE ARENA) EN EL RELLENO ESTRUCTURAL DEL MURO

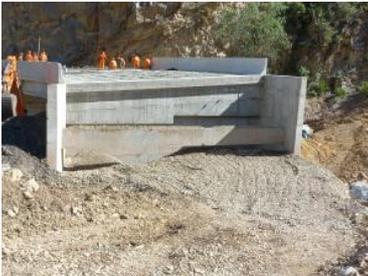
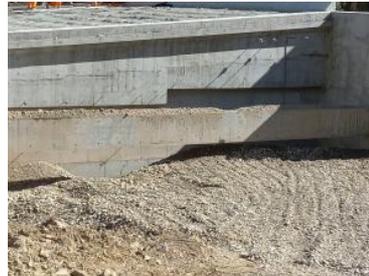
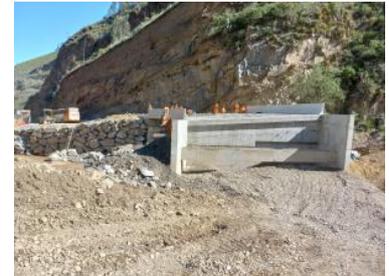
PROGRESIVA: KM 15+438 AL KM 15+453

RELLENO DE ESTRIBOS DEL PUENTE PUYAC

RELLENO DE MATERIAL ESTRUCTURAL POR CAPAS

RELLENO DE MATERIAL ESTRUCTURAL DE CANTERA

EL ENSAYO DE DENSIDAD DE CAMPO (CONO DE ARENA) MURO DE CONTENCIÓN

COLOCACIÓN DE RELLENO COMPACTADO POR CAPAS CADA 0.20 M EN LADO DERECHO DE LA VÍA, VERIFICADO POR TOPOGRAFÍA Y LABORATORIO DE SUELOS DE SUPERVISIÓN

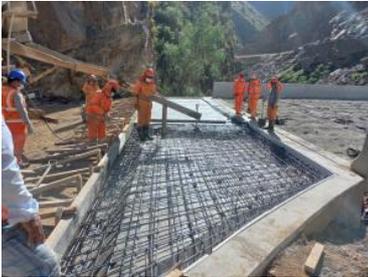
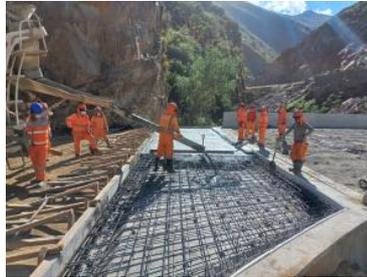
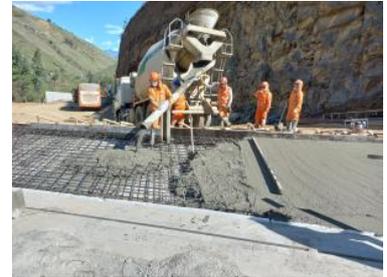
PROGRESIVA: KM 15+438 AL KM 15+453

CONSTRUCCIÓN DEL PUENTE PUYAC LADO DERECHO

EXCAVACIÓN Y ELIMINACIÓN DEL TERRENO NATURAL

ENCOFRADO DEL MURO CON PANELES FENÓLICOS METALICOS

COLOCACIÓN DE CONCRETO PARA ESTRIBO LADO DERECHO DE F'C = 280  
KG/CM2

KM 15+438.75 AL KM 15+453.75 PUENTE PUYAC LONG. 15.00M CONTRACTUAL,  
VERIFICACIÓN DE ENCOFRADO Y COLOCADO DE CONCRETO PARA SOLADO F'C=100  
KG/CM2 PARA LOSA DE APROXIMACIÓN EN ESTRIBO DERECHO.

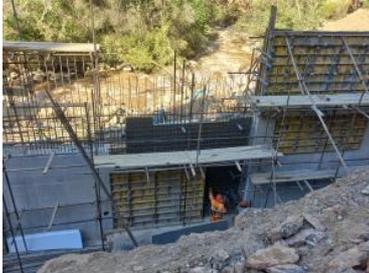
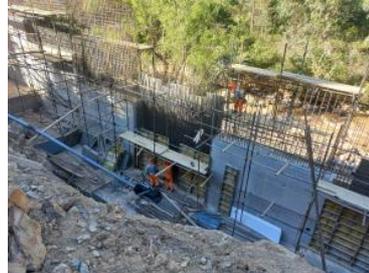
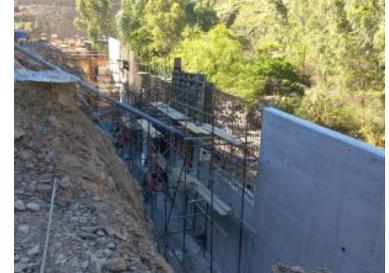
PROGRESIVA: KM 15+299 AL KM 15+357

CONSTRUCCIÓN MURO DE CONTENCIÓN

EXCAVACIÓN Y ELIMINACIÓN DEL TERRENO NATURAL

ENCOFRADO DEL MURO CON PANELES FENÓLICOS METALICOS

COLOCACIÓN DE CONCRETO PARA ZAPATA DE F'C = 210 KG/CM2
