## BITACORA ELECTRÓNICA DE OBRA

### REGISTRO DE LA BITACORA Y FOTO DEL CUADERNO DE OBRA

| Confirma Bitacora: | Nro Informe: | Fecha Informe: | Nombre De La Obra: | Personal Encargado: |
|---|---|---|---|---|
| Si | Nº 122-PVN - MJQY - 2021 | 21-12-2021 | HUANUCO - HUALLANCA (T1) | MICHAEL JESUS QUISPE YAURI. |

OBRA: MEJORAMIENTO, CONSERVACIÓN POR NIVELES DE SERVICIO Y OPERACIÓN DEL CORREDOR VIAL: HUANUCO – LA UNIÓN – HUALLANCA – DV. ANTAMINA/ EMP. PE-3N (TINGO CHICO) – NUEVAS FLORES – LLATA – ANTAMINA.

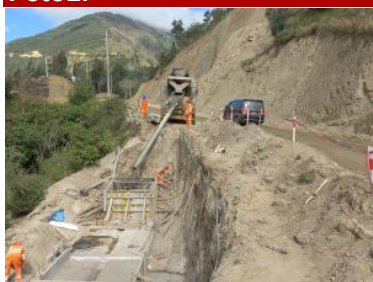
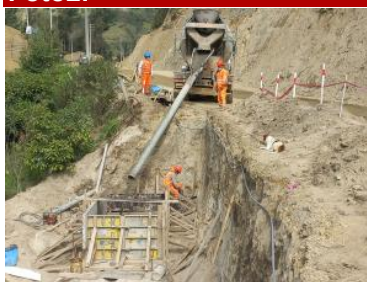
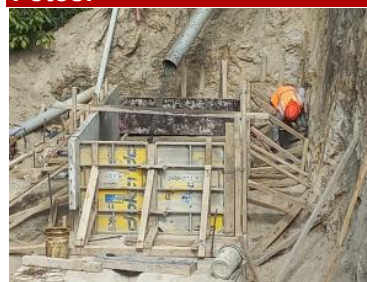
1

PROGRESIVA: KM 24+778 AL KM 24+800

CONSTRUCCIÓN MURO DE CONTENCIÓN

EXCAVACIÓN Y ELIMINACIÓN DEL TERRENO NATURAL

ENCOFRADO DEL MURO CON PANELES FENÓLICOS METALICOS

COLOCACIÓN DE CONCRETO PARA ZAPATA DE MURO DE F'C = 140 KG/CM2

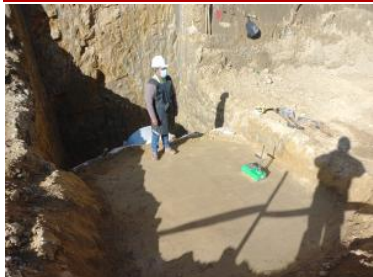
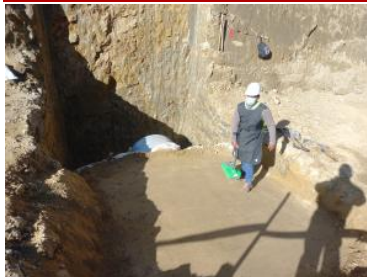
PROGRESIVA: KM 26+403

ENSAYO DE DENSIDAD DE CAMPO

SE REALIZA EL ENSAYO DE DENSIDAD DE CAMPO (DENSÍMETRO NUCLEAR) EN LA SUB RASANTE EN LA CAPA N° 1 L.I.

SE REALIZA EN ENSAYO DE DPL EN EL TERRENO DE FUNDACIÓN DEL MURO

SE REALIZA EL ENSAYO DE DENSIDAD DE CAMPO (CONO DE ARENA) EN EL RELLENO ESTRUCTURAL DEL MURO

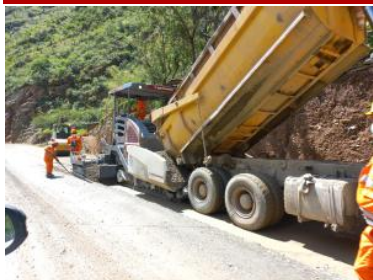
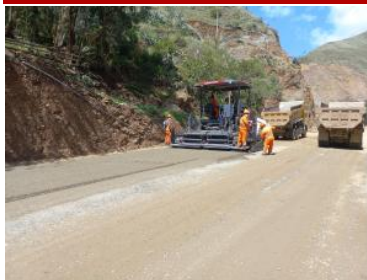
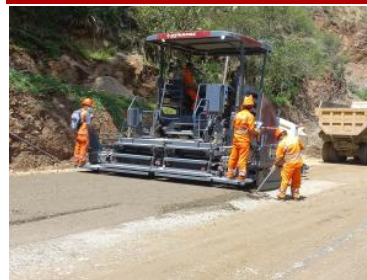
3

PROGRESIVA: KM 14+940 AL KM 15+150

CONSTRUCCIÓN DE BASE GRANULAR

BATIDO Y CONFORMACIÓN BASE GRANULAR

SE VERIFICA LOS TRABAJOS DE CONFORMACIÓN A NIVEL DE BASE GRANULAR

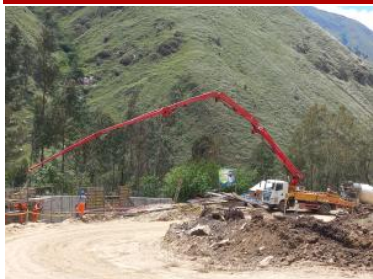
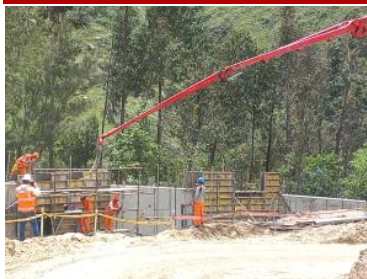
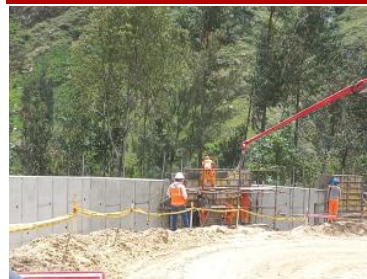
4

PROGRESIVA: KM 19+830 AL KM 19+850

CONSTRUCCIÓN MURO DE CONTENCIÓN

EXCAVACIÓN Y ELIMINACIÓN DEL TERRENO NATURAL

ENCOFRADO DEL MURO CON PANELES FENÓLICOS METALICOS

COLOCACIÓN DE CONCRETO PARA ZAPATA DE F'C = 210 KG/CM2

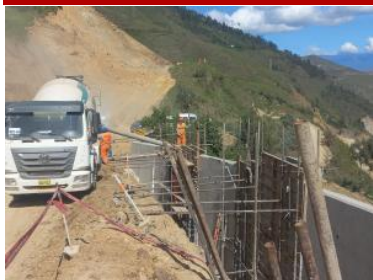
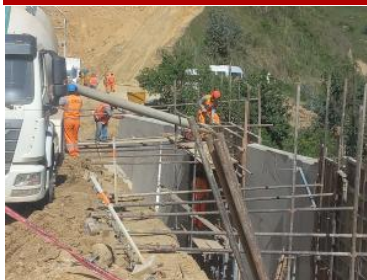
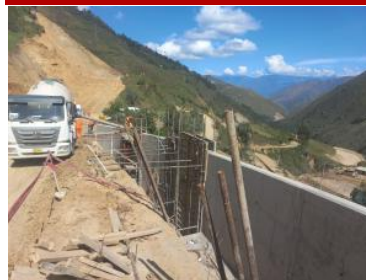
5

PROGRESIVA: KM 22+881 AL KM 22+957

CONSTRUCCIÓN MURO DE CONTENCIÓN

EXCAVACIÓN Y ELIMINACIÓN DEL TERRENO NATURAL

ENCOFRADO DEL MURO CON PANELES FENÓLICOS METALICOS

COLOCACIÓN DE CONCRETO PARA ZAPATA DE F'C = 210 KG/CM2
