BITACORA ELECTRÓNICA DE OBRA

Confirma Bitacora: Si	Nro Informe: N° 123-PVN - MJQY - 2021	Fecha Informe: 22-12-2021	Nombre De La Obra: HUANUCO - HUALLANCA (T1)	Personal Encargado: MICHAEL JESUS QUISPE YAURI.
---------------------------------	---	-------------------------------------	---	---

OBRA: MEJORAMIENTO, CONSERVACIÓN POR NIVELES DE SERVICIO Y OPERACIÓN DEL CORREDOR VIAL: HUÁNUCO – LA UNIÓN – HUALLANCA – DV. ANTAMINA/ EMP. PE-3N (TINGO CHICO) – NUEVAS FLORES – LLATA – ANTAMINA.

(HUÁNUCO - PUNTO UNIÓN) KM 00+000 AL KM 52+920 DEL TRAMO I:

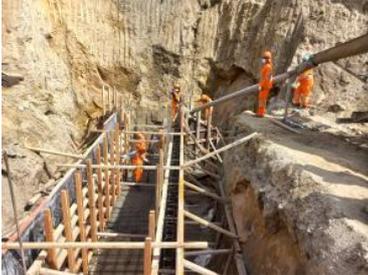
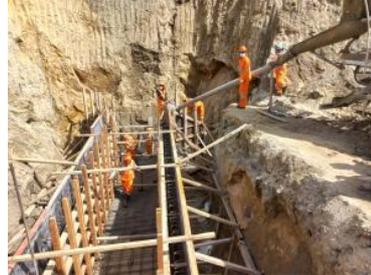
PROGRESIVA: KM 24+496

CONSTRUCCIÓN MURO DE CONTENCIÓN

EXCAVACIÓN Y ELIMINACIÓN DEL TERRENO NATURAL

ENCOFRADO DEL MURO CON PANELES FENÓLICOS METALICOS

COLOCACIÓN DE CONCRETO PARA ZAPATA DE F'C = 210 KG/CM2

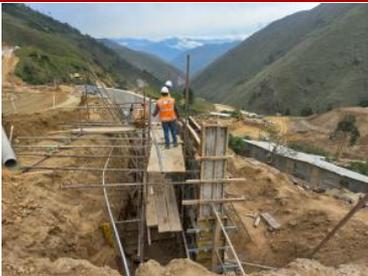
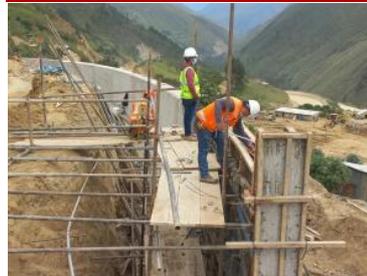
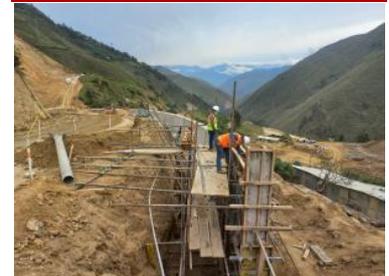
PROGRESIVA: KM 22+881 AL KM 22+957

CONSTRUCCIÓN MURO DE CONTENCIÓN

EXCAVACIÓN Y ELIMINACIÓN DEL TERRENO NATURAL

ENCOFRADO DEL MURO CON PANELES FENÓLICOS METALICOS

COLOCACIÓN DE CONCRETO PARA ZAPATA DE F'C = 210 KG/CM2

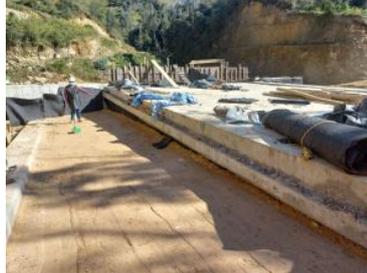
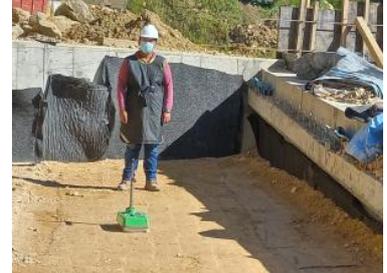
PROGRESIVA: KM 26+380

ENSAYO DE DENSIDAD DE CAMPO

SE REALIZA EL ENSAYO DE DENSIDAD DE CAMPO (DENSÍMETRO NUCLEAR) EN LA SUB RASANTE EN LA CAPA N° 1 L.I.

SE REALIZA EN ENSAYO DE DPL EN EL TERRENO DE FUNDACIÓN DEL MURO

SE REALIZA EL ENSAYO DE DENSIDAD DE CAMPO (CONO DE ARENA) EN EL RELLENO ESTRUCTURAL DEL MURO

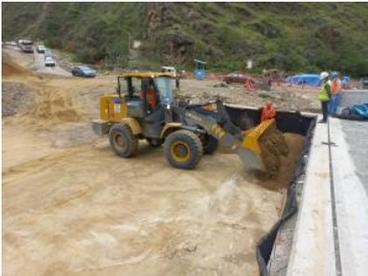
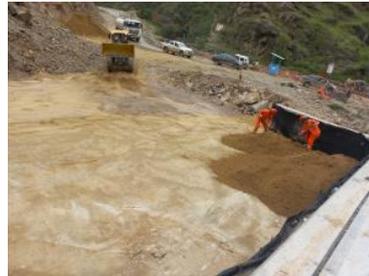
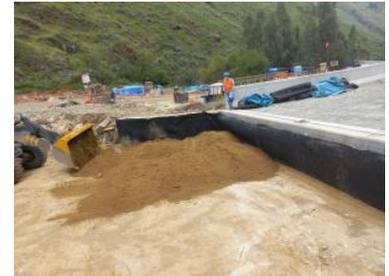
PROGRESIVA: KM 15+438 AL KM 15+453

RELLENO DE ESTRIBOS

RELLENO DE MATERIAL ESTRUCTURAL POR CAPAS

RELLENO DE MATERIAL ESTRUCTURAL DE CANTERA

EL ENSAYO DE DENSIDAD DE CAMPO (CONO DE ARENA) MURO DE CONTENCIÓN

COLOCACIÓN DE RELLENO COMPACTADO POR CAPAS CADA 0.20 M EN LADO DERECHO DE LA VÍA, VERIFICADO POR TOPOGRAFÍA Y LABORATORIO DE SUELOS DE SUPERVISIÓN
