## BITACORA ELECTRÓNICA DE OBRA

Confirma Bitacora:	Nro Informe:	Fecha Informe:	Nombre De La Obra:	Personal Encargado:
Si	N° 126-PVN - MJQ Y - 2021	28-12-2022	HUANUCO - HUALLANCA (T1)	MICHAEL JESUS QUISPE YAURI.

OBRA: MEJORAMIENTO, CONSERVACIÓN POR NIVELES DE SERVICIO Y OPERACIÓN DEL CORREDOR VIAL: HUÁNUCO – LA UNIÓN – HUALLANCA – DV. ANTAMINA/ EMP. PE-3N (TINGO CHICO) – NUEVAS FLORES – LLATA – ANTAMINA.

(HUÁNUCO - PUNTO UNIÓN) KM 00+000 AL KM 52+920 DEL TRAMO I:

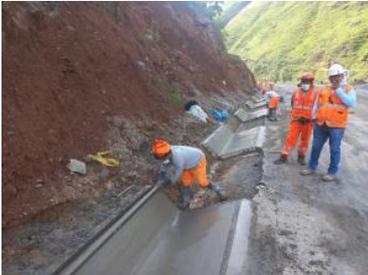
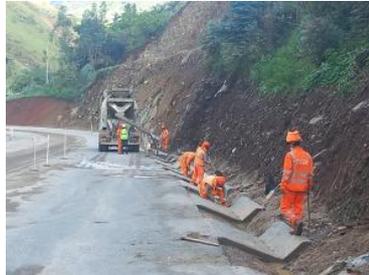
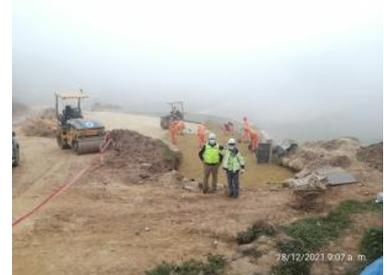
1

PROGRESIVA: KM 14+530 AL KM 14+700

CONSTRUCCIÓN MURO DE CUNETETA

EXCAVACIÓN Y ELIMINACIÓN DEL TERRENO NATURAL

ENCOFRADO DEL MURO CON PANELES FENÓLICOS METALICOS

COLOCACIÓN DE CONCRETO PARA CUNETETA RECTANGULAR DE F'C = 175 KG/CM2

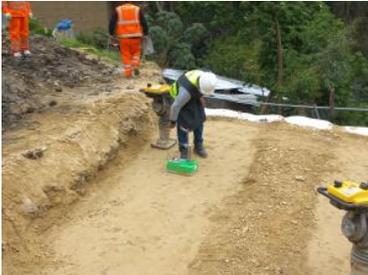
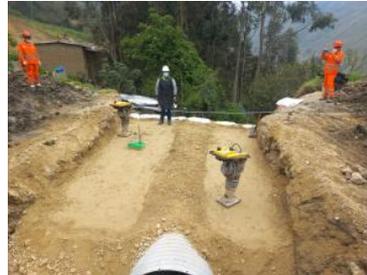
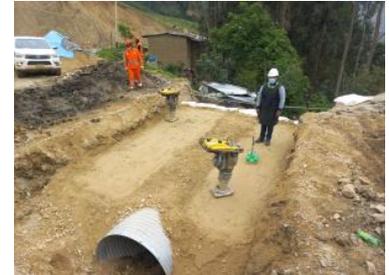
PROGRESIVA: KM 27+110

ENSAYO DE DENSIDAD DE CAMPO

SE REALIZA EL ENSAYO DE DENSIDAD DE CAMPO (DENSÍMETRO NUCLEAR) EN LA SUB RASANTE EN LA CAPA N° 1 L.I.

SE REALIZA EN ENSAYO DE DPL EN EL TERRENO DE FUNDACIÓN DEL MURO

SE REALIZA EL ENSAYO DE DENSIDAD DE CAMPO (CONO DE ARENA) EN EL RELLENO ESTRUCTURAL DEL MURO

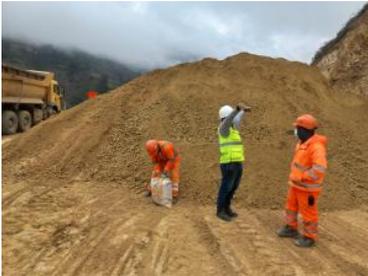
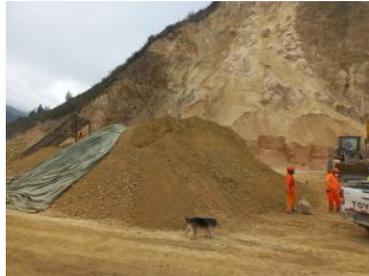
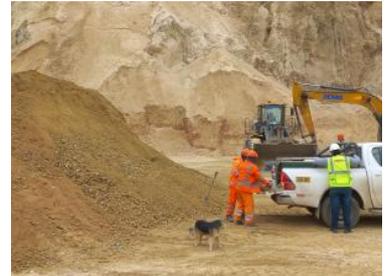
3

PROGRESIVA: KM 33+600

CANTERA

ACOPIO DE MATERIAL OPTIMO

CARGUIO Y TRANSPORTE DE MATERIAL ZARANDEADO PARA RELLENO DE MUROS Y OBRAS DE ARTE

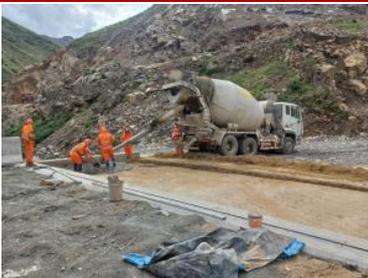
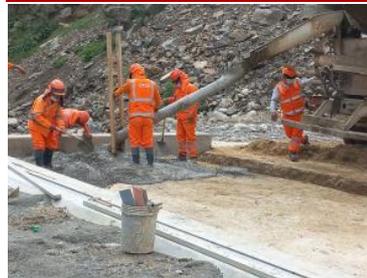
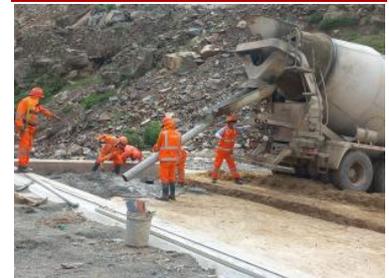
4

PROGRESIVA: KM 15+438 AL KM 15+453

CONSTRUCCIÓN DE LOSA DE APROXIMACIÓN

EXCAVACIÓN Y ELIMINACIÓN DEL TERRENO NATURAL

ENCOFRADO DEL MURO CON PANELES FENÓLICOS METALICOS

COLOCACIÓN DE CONCRETO PARA LOSA DE APROXIMACIÓN DE F'C = 100  
KG/CM2

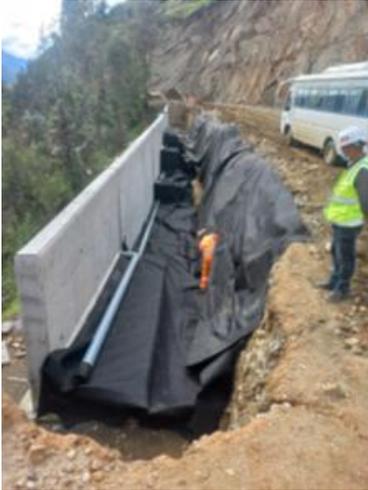
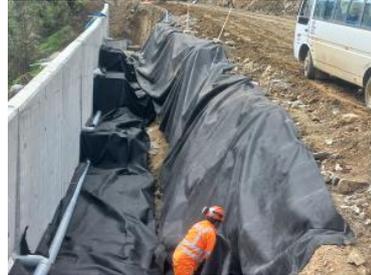
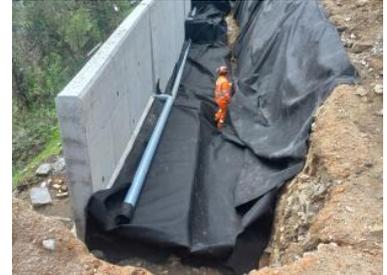
5

PROGRESIVA: KM 23+806 AL KM 23+882

COLOCACION DE GEOTEXTIL

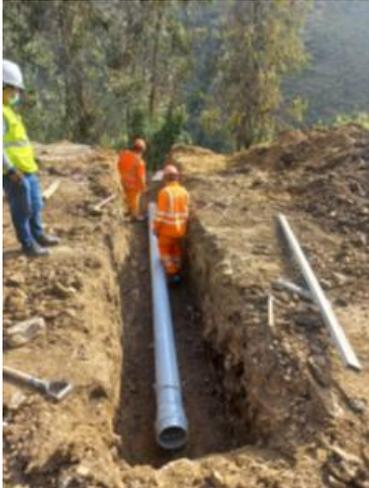
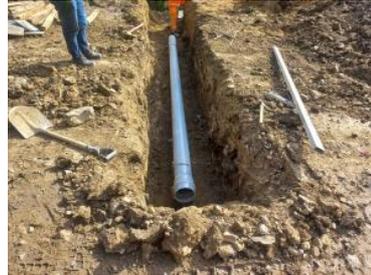
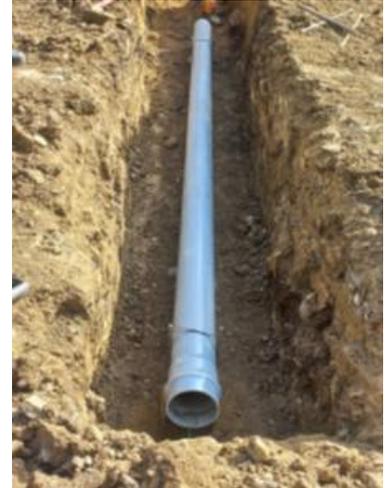
6

PROGRESIVA: KM 20+311

EXCAVACIÓN PARA EL PASE DE AGUA Y COLOCADO DE TUBERIA

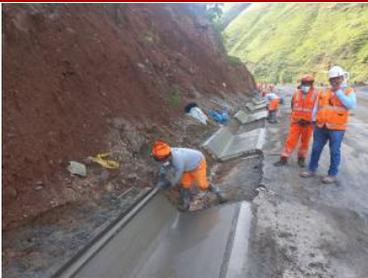
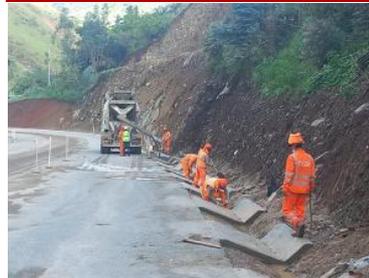
7

PROGRESIVA: KM 14+530 AL KM 14+700

CONSTRUCCIÓN DE CUNETTA RECTANGULAR

EXCAVACIÓN Y ELIMINACIÓN DEL TERRENO NATURAL

ENCOFRADO DEL MURO CON PANELES FENÓLICOS METALICOS

COLOCACIÓN DE CONCRETO PARA CUNETTA DE F'C = 175 KG/CM2

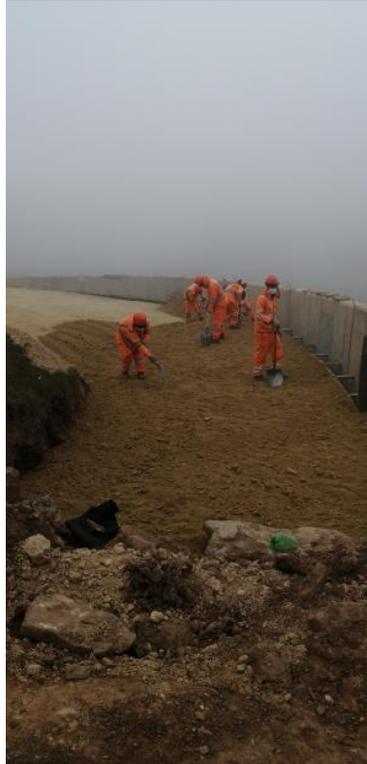
PROGRESIVA: KM 52+100

RELLENO DE MUROS

RELLENO DE MATERIAL ESTRUCTURAL POR CAPAS

RELLENO DE MATERIAL ESTRUCTURAL DE CANTERA

EL ENSAYO DE DENSIDAD DE CAMPO (CONO DE ARENA) MURO DE CONTENCIÓN

COLOCACIÓN DE RELLENO COMPACTADO POR CAPAS CADA 0.20 M EN LADO DERECHO DE LA VÍA, VERIFICADO POR TOPOGRAFÍA Y LABORATORIO DE SUELOS DE SUPERVISIÓN

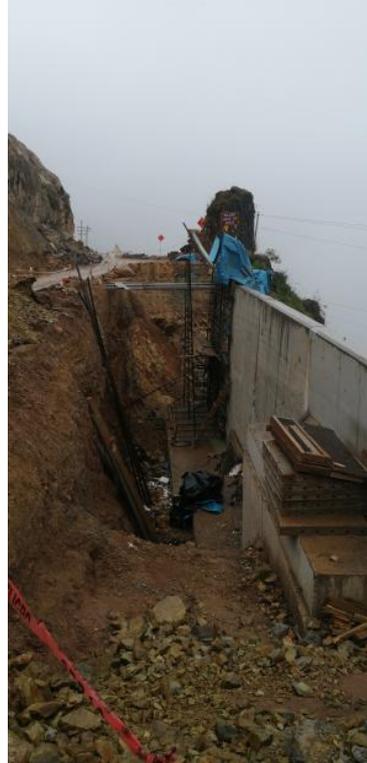
9

PROGRESIVA: KM 42+520

CONSTRUCCIÓN MURO DE CONTENCIÓN

EXCAVACIÓN Y ELIMINACIÓN DEL TERRENO NATURAL

ENCOFRADO DEL MURO CON PANELES FENÓLICOS METALICOS

COLOCACIÓN DE CONCRETO PARA ZAPATA DE F'C = 210 KG/CM2
