BITACORA ELECTRÓNICA DE OBRA

OBRA: MEJORAMIENTO, CONSERVACIÓN POR NIVELES DE SERVICIO Y OPERACIÓN DEL CORREDOR VIAL: HUÁNUCO – LA UNIÓN – HUALLANCA – DV. ANTAMINA/ EMP. PE-3N (TINGO CHICO) – NUEVAS FLORES – LLATA – ANTAMINA.

(HUÁNUCO - PUNTO UNIÓN) KM 00+000 AL KM 52+920 DEL TRAMO I:

OBRA N° 127-2018-MTC/20.2 CON LA EMPRESA CONTRATISTA CR20-(CHINA RAILWAY 20 BUREAU GROUP CORPORACIÓN) PARA LA EJECUCIÓN DE LA OBRA “MEJORAMIENTO, CONSERVACIÓN POR NIVELES DE SERVICIO Y OPERACIÓN DE CORREDOR VIAL HUÁNUCO-LA UNIÓN-HUALLANCA-DV. ANTAMINA/EMP. PE-3N (TINGO CHICO)-NUEVAS FLORES-LLATA-ANTAMINA”, TRAMO I: INICIA (HUÁNUCO) KM 00+000 Y CULMINA (PUNTO UNIÓN) KM 52+920.

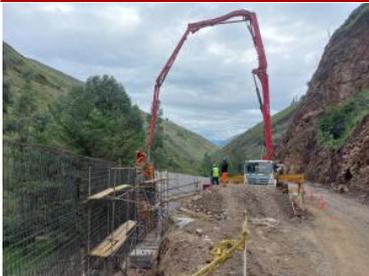
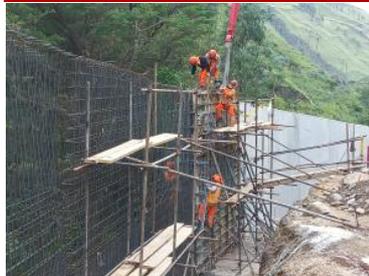
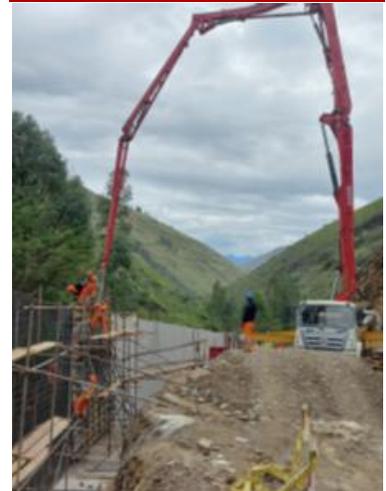
PROGRESIVA: KM 15+290 AL KM 15+380

CONSTRUCCIÓN MURO DE CONTENCIÓN

EXCAVACIÓN Y ELIMINACIÓN DEL TERRENO NATURAL

ENCOFRADO DEL MURO CON PANELES FENÓLICOS METALICOS

COLOCACIÓN DE CONCRETO PARA ZAPATA DE F'C = 210 KG/CM2

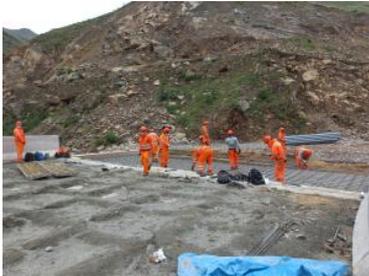
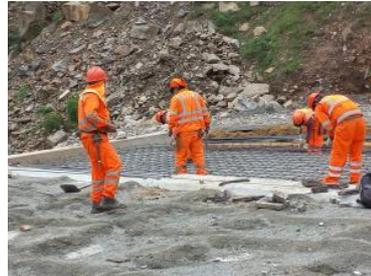
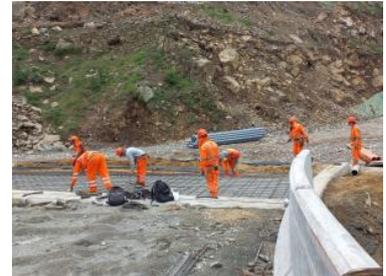
PROGRESIVA: KM 15+419 AL KM 15+434

1000 PUENTES

1000.D PUENTE PUYAG

CONSTRUCCIÓN DEL PUENTE PUYAG

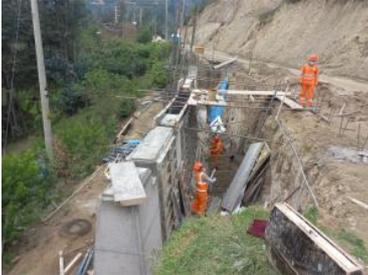
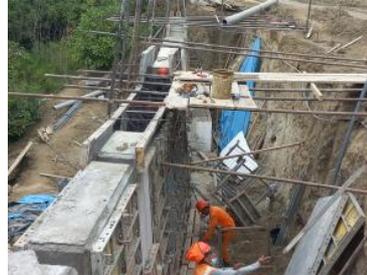
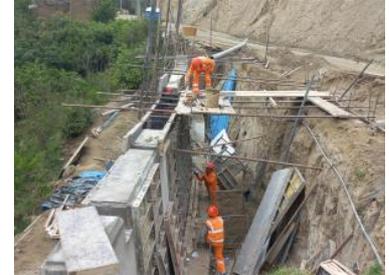
PROGRESIVA: KM 24+779 AL KM 24+800

CONSTRUCCIÓN MURO DE CONTENCIÓN

EXCAVACIÓN Y ELIMINACIÓN DEL TERRENO NATURAL

ENCOFRADO DEL MURO CON PANELES FENÓLICOS METALICOS

COLOCACIÓN DE CONCRETO PARA ZAPATA DE F'C = 210 KG/CM2

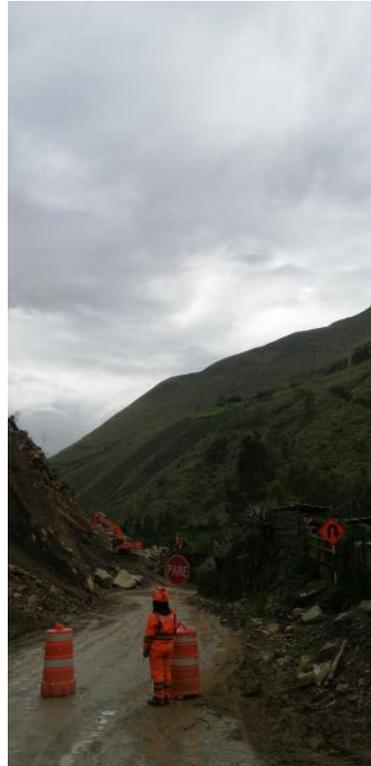
PROGRESIVA: KM 14+200

CORTE DE TALUD

200. MOVIMIENTO DE TIERRAS

202.A EXCAVACIÓN EN ROCA FIJA

202.B EXCAVACIÓN EN ROCA SUELTA

202.C EXCAVACIÓN EN MATERIAL SUELTO

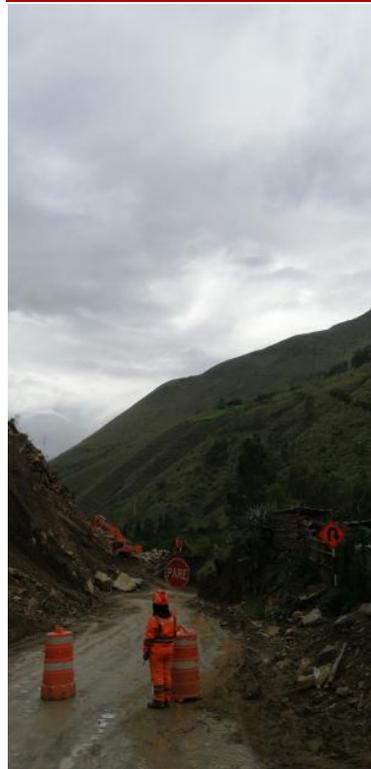
PROGRESIVA: KM 14+200

CORTE DE TALUD

200. MOVIMIENTO DE TIERRAS

202.A EXCAVACIÓN EN ROCA FIJA

202.B EXCAVACIÓN EN ROCA SUELTA

202.C EXCAVACIÓN EN MATERIAL SUELTO
