BITACORA ELECTRÓNICA DE OBRA

Confirma Bitacora:	Nro Informe:	Fecha Informe:	Nombre De La Obra:	Personal Encargado:
Si	004-2022 - MTC /20.9 -lgm	19-01-2022	HUANUCO - HUALLANCA (T1)	LUZMILA GUERRA MOTTA

OBRA: CONSERVACIÓN POR NIVELES DE SERVICIO, OPERACIÓN DEL CORREDOR VIAL HUÁNUCO – LA UNIÓN – HUALLANCA DV. ANTAMINA/ EMP. PE-3N (TINGO CHICO) – NUEVAS FLORES – LLATA – ANTAMINA – TRAMO I
 CONTRATISTACHINA RAILWAY 20 BUREAU GROUP CORPORATION
 SUPERVISORCONSORCIO SUPERVISOR LOUIS BERGER - HOB

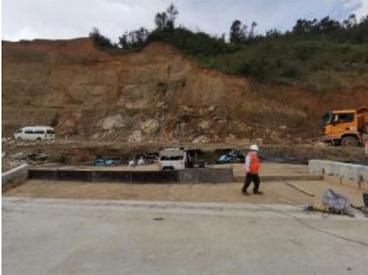
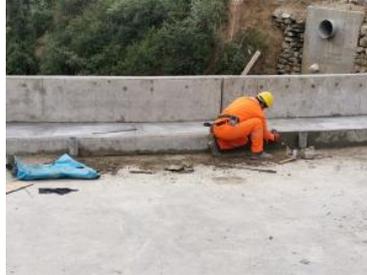
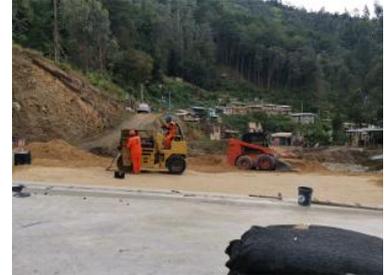
Progresiva: km 26+339 al km 26+349 Puente Chinchán

1 Personal aproximado verificado en campo: 1 Capataz, 5 Operario y 2 Oficial.
Equipos aproximados verificados en campo: 1 Mini Cargador, 1 Rodillo Bernero, 1 Vibro pisón y 1 Torre de Iluminación.
Actividades verificadas por personal profesional, técnico y auxiliar del CR20 y del Consorcio HOB. Se sugirió el control adecuado de los procesos constructivos al Consorcio HOB, a fin de garantizar la calidad y durabilidad de la obra. Así como el cumplimiento de los protocolos de seguridad y salud en el trabajo para la actividad y la adecuada disposición de residuos a fin de su posterior transporte.

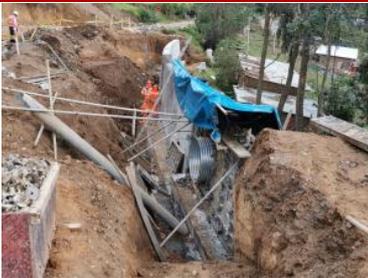
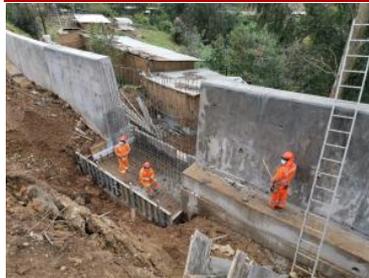
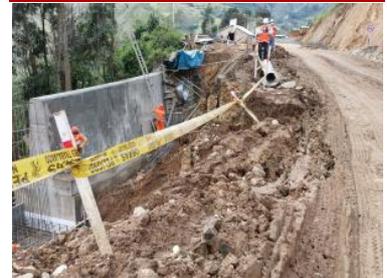
Progresiva: km 26+590

Personal aproximado verificado en campo: 1 Capataz, 2 Operario y 2 Ayudante.

Actividades verificadas por personal profesional, técnico y auxiliar del CR20 y del Consorcio HOB. Se sugirió el control adecuado de los procesos constructivos al Consorcio HOB, a fin de garantizar la calidad y durabilidad de la obra. Así como el cumplimiento de los protocolos de seguridad y salud en el trabajo para la actividad y la adecuada disposición de residuos a fin de su posterior transporte.

Se aprecia inestabilidad de taludes hacia la plataforma, el cual viene cediendo, sugiriéndose las acciones preventivas en el frente de trabajo a fin de evitar incidentes y/o accidentes en obra.

De los Paneles fotográficos N°s 2 y 3, se sugirió al Contratista y Supervisión externa de obra, la mejora y/o implementación de medidas de seguridad en obra, a fin de evitar riesgos de incidentes y/o accidentes en obra.

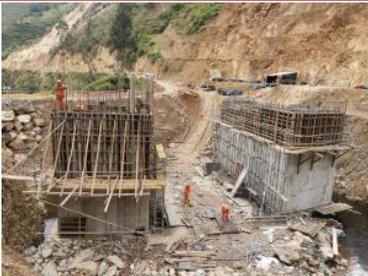
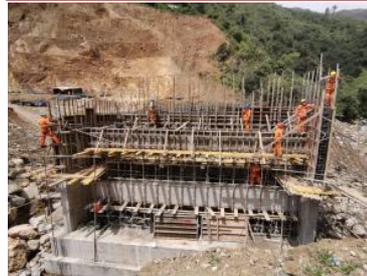
Progresiva: km 28+140 al km 28+150 Puente Shogosh

Personal aproximado verificado en campo: 1 Capataz, 7 Operario, 7 Ayudantes y 3 Oficial. Además de un equipo de topografía conformado por 1 Topógrafo y 2 Auxiliares.

Actividades verificadas por personal profesional, técnico y auxiliar del CR20 y del Consorcio HOB, a fin de garantizar la calidad y durabilidad de la obra. Así como el cumplimiento de los protocolos de seguridad y salud en el trabajo para la actividad y la adecuada disposición de residuos a fin de su posterior transporte.

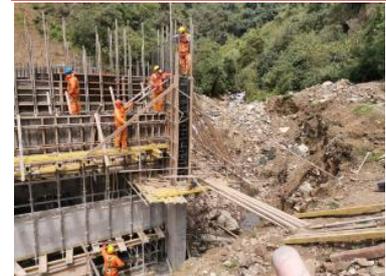
[Ver imagen completa](#)**Foto3:**

SE APRECIA LA EJECUCIÓN DE UN ACCESO HECHO DE LISTONES DE MADERA ESPACIADOS, SIN BARANDAS, NI OTRA MEDIDA DE SEGURIDAD, QUE UNE EL TERRENO FIRME CON EL ESTRIBO EN PROCESO DE CONSTRUCCIÓN EN LONGITUD APROXIMADA DE 2.00 M (FOTO N° 3), EL CUAL, REPRESENTA RIESGO DE INCIDENTES Y/O ACCIDENTES EN EL DESPLAZAMIENTO DEL PERSONAL DE OBRA. MOTIVO POR EL CUAL SE HA SUGERIDO AL CONTRATISTA Y SUPERVISIÓN DE OBRA LAS ACCIONES CORRECTIVAS INMEDIATAS.

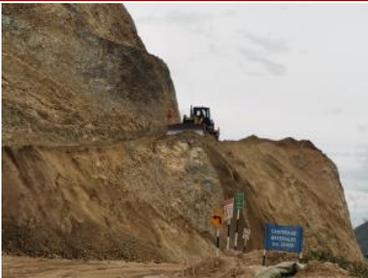
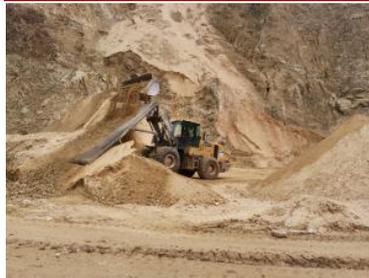
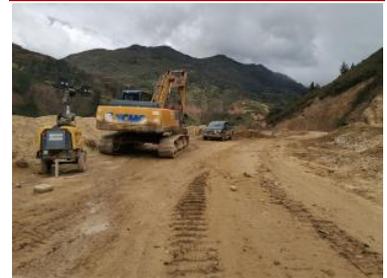
Progresiva: km 33+600 (Cantera)

Personal aproximado verificado en campo: 1 Capataz y 2 Controlador

Equipos aproximados verificados en campo: 1 Cargador Frontal, 1 Tractor sobre oruga y 1 Excavadora sobre oruga con sus respectivos operadores, además de 1 Torre de Iluminación.

Actividades verificadas por personal profesional, técnico y auxiliar del CR20 y del Consorcio HOB. Se sugirió el control adecuado de los procesos constructivos al Consorcio HOB, a fin de garantizar la calidad y durabilidad de la obra. Así como el cumplimiento de los protocolos de seguridad y salud en el trabajo para la actividad y la adecuada disposición de residuos a fin de su posterior transporte.
