# BITACORA ELECTRÓNICA DE OBRA

Confirma Bitacora:	Nro Informe:	Fecha Informe:	Nombre De La Obra:	Personal Encargado:
Si	005-2022 - MTC /20.9 -lgm	20-01-2022	HUANUCO - HUALLANCA (T1)	LUZMILA GUERRA MOTTA

OBRA: CONSERVACIÓN POR NIVELES DE SERVICIO, OPERACIÓN DEL CORREDOR VIAL HUÁNUCO – LA UNIÓN – HUALLANCA DV. ANAMINA/ EMP. PE-3N (TINGO CHICO) – NUEVAS FLORES – LLATA – ANAMINA – TRAMO I  
 CONTRATISTA: CHINA RAILWAY 20 BUREAU GROUP CORPORATION  
 SUPERVISOR: CONSORCIO SUPERVISOR LOUIS BERGER - HOB

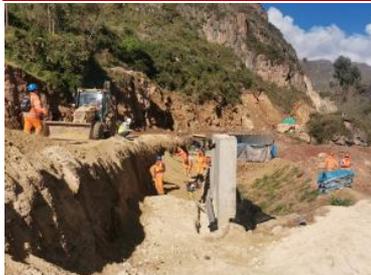
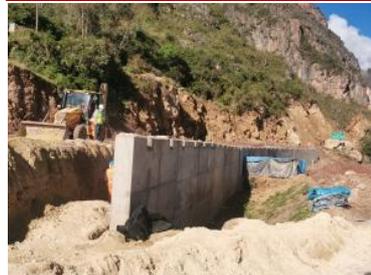
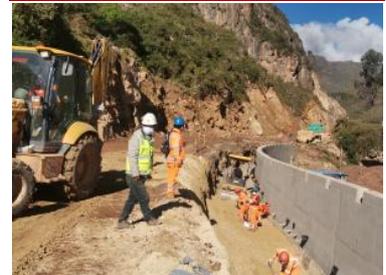
Progresiva: km 42+040 al km 42+110

500DRENAJE

502.ARelleno para estructuras

511.A2Geotextil no tejido clase 2

516.AJuntas para muros

523.AFiltro drenante

Personal aproximado verificado en campo: 1 Capataz, 1 Operario y 7 Ayudante.  
Equipos aproximados verificados en campo: 1 Retroexcavadora con operador, además de equipos menores como 1 Rodillo Bermero y 1 Vibro pison  
Actividades verificadas por personal profesional, técnico y auxiliar del CR20 y del Consorcio HOB, a fin de garantizar la calidad y durabilidad de la obra. Así como el cumplimiento de los protocolos de seguridad y salud en el trabajo para la actividad y la adecuada disposición de residuos a fin de su posterior transporte.

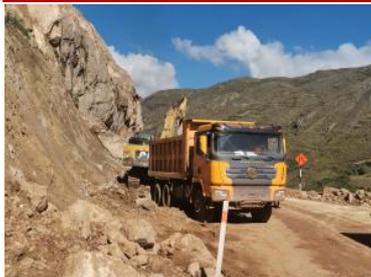
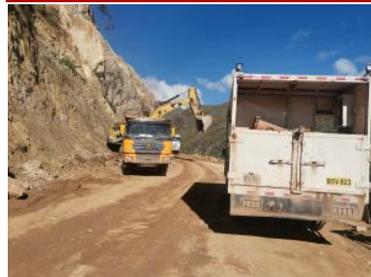
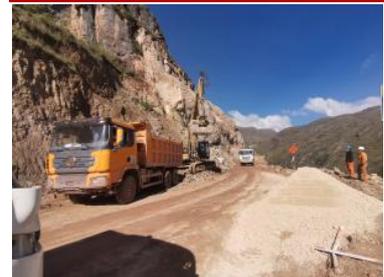
Progresiva: km 42+300 aproximadamente

700.C Transporte de materiales excedentes para distancias entre 120 m. y 1000 m.

700.D Transporte de materiales excedentes para distancias mayores de 1000 m.

Se viene realizando el transporte de piedras y excedentes producto de corte en roca realizado en meses anteriores.

ES PRECISO INDICAR QUE ENTRE EL KM 42+200 AL KM 43+900 APROXIMADAMENTE SE ENCUENTRA PENDIENTE LA CONCLUSIÓN DE LA PARTIDA 202.A EXCAVACIÓN EN ROCA FIJA, ES PRECISO INDICAR LA NECESIDAD URGENTE DE LA EJECUCIÓN DE DICHA PARTIDA YA QUE EN EL TRAMO DESCRITO SE CUENTAN CON DOS SECTORES CUYO ANCHO DE PLATAFORMA ES MÍNIMO Y QUE SE ENCONTRARÍAN EN RIESGO DE DESLIZAMIENTO.

Se toma conocimiento que el material excedente es transportado al puente Kichki ubicado en el km 37+920 aproximadamente, con la finalidad de ser usado el material en rellenos requeridos en el puente.

Actividades verificadas por personal profesional, técnico y auxiliar del CR20 y del Consorcio HOB. Se sugirió el control adecuado de los procesos constructivos al Consorcio HOB, a fin de garantizar la calidad y durabilidad de la obra. Así como el cumplimiento de los protocolos de seguridad y salud en el trabajo para la actividad y la adecuada disposición de residuos a fin de su posterior transporte.

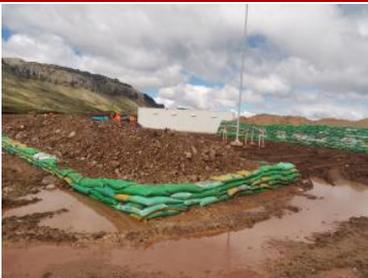
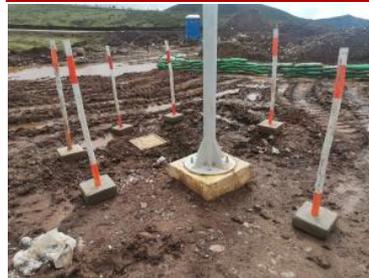
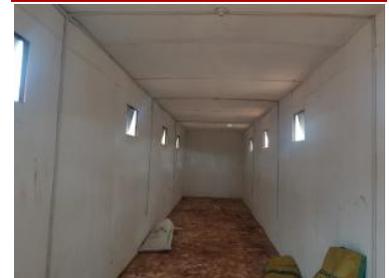
Progresiva: km 52+730B (DME, cambio de uso a Polvorín)

Leve

906.DReadecuación Ambiental de polvorín

Se viene realizando actividades relacionadas a construcción de Polvorín, es preciso indicar que pese a las indagaciones realizadas ni el Contratista ni la Supervisión de obra pudieron informar la autorización o no de cambio de uso del Área Auxiliar en el km 52+730B que inicialmente fue aprobada para DME.

Actividades verificadas por personal profesional, técnico y auxiliar del CR20 y del Consorcio HOB. Se sugirió el control adecuado de los procesos constructivos al Consorcio HOB, a fin de garantizar la calidad y durabilidad de la obra. Así como el cumplimiento de los protocolos de seguridad y salud en el trabajo para la actividad y la adecuada disposición de residuos a fin de su posterior transporte.

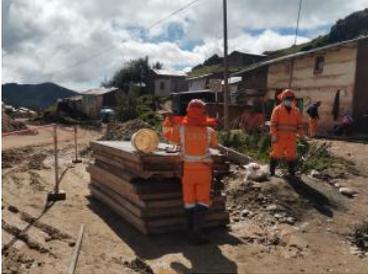
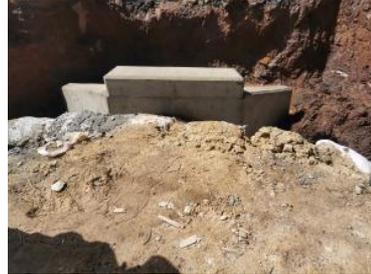
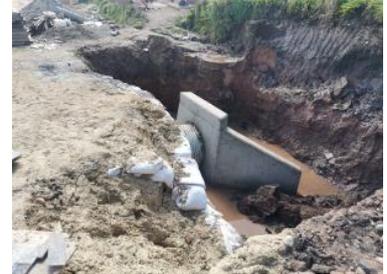
Progresiva: km 52+850 aproximadamente

503.IEncofrado y desencofrado

Personal aproximado verificado en campo: 3 Ayudante.

Actividades verificadas por personal profesional, técnico y auxiliar del CR20 y del Consorcio HOB. Se sugirió el control adecuado de los procesos constructivos al Consorcio HOB, a fin de garantizar la calidad y durabilidad de la obra. Así como el cumplimiento de los protocolos de seguridad y salud en el trabajo para la actividad y la adecuada disposición de residuos a fin de su posterior transporte.

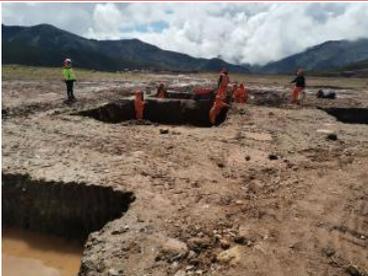
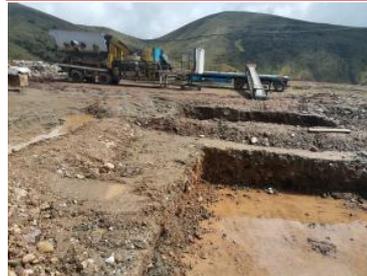
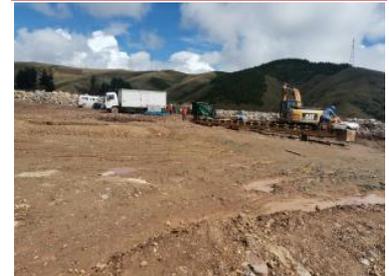
Progresiva: km 51+000C (DME, cambio de uso a Planta de producción de agregados)

Moderado

906.CReadecuación ambiental de plantas de chancado y asfalto

SE TOMA CONOCIMIENTO QUE LAS ACTIVIDADES DE ADECUACIÓN DEL DME A ÁREA AUXILIAR DE PLANTA DE CHANCADO VIENE SIENDO EJECUTADO POR EL CONTRATISTA DEL TRAMO 2, AL SER CONSULTADOS EL CONTRATISTA Y SUPERVISIÓN DE OBRA RESPECTO AL CAMBIO DE USO DEL ÁREA AUXILIAR, ESTOS INDICARON DESCONOCER SI SE DIO O NO LA AUTORIZACIÓN DEL CAMBIO DE USO POR PARTE DE LAS AUTORIDADES COMPETENTES.

Del Panel fotográfico N° 5, se sugirió al Contratista y Supervisión externa de obra, las definiciones

respecto al cambio de uso del área auxiliar por parte de las autoridades competentes, así como, de ser el caso, la conclusión adecuada del cierre de Área Auxiliar.

A LO QUE SE HA SUGERIDO LAS ACCIONES CORRESPONDIENTES EN VISTA QUE EL DME CORRESPONDE AL TRAMO 1 Y AUN NO SE HABRÍA CONCLUIDO CON LAS ACTIVIDADES DE CIERRE CORRESPONDIENTES.
