## BITACORA ELECTRÓNICA DE OBRA

### REGISTRO DE LA BITACORA Y FOTO DEL CUADERNO DE OBRA

| Confirma Bitacora: | Nro Informe: | Fecha Informe: | Nombre De La Obra: | Personal Encargado: |
|---|---|---|---|---|
| Si | N° 133-PVN - MJQ Y - 2021 | 07-01-2022 | HUANUCO - HUALLANCA (T1) | MICHAEL JESUS QUISPE YAURI. |

OBRA: MEJORAMIENTO, CONSERVACIÓN POR NIVELES DE SERVICIO Y OPERACIÓN DEL CORREDOR VIAL: HUANUCO – LA UNIÓN – HUALLANCA – DV. ANTAMINA/ EMP. PE-3N (TINGO CHICO) – NUEVAS FLORES – LLATA – ANTAMINA.

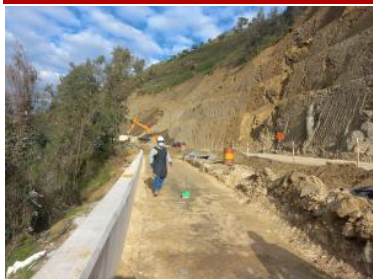
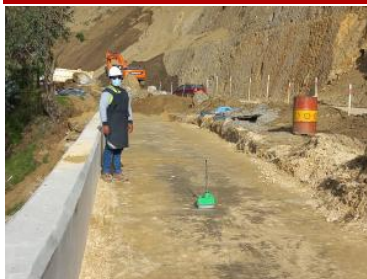
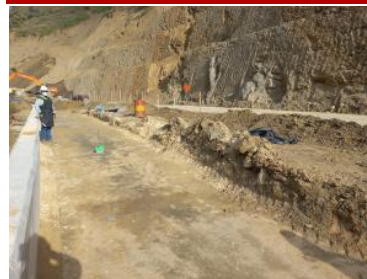
PROGRESIVA: KM 23+806 AL KM 23+882

ENSAYO DE DENSIDAD DE CAMPO

SE REALIZA EL ENSAYO DE DENSIDAD DE CAMPO (DENSÍMETRO NUCLEAR) EN LA SUB RASANTE EN LA CAPA N° 1 L.I.

SE REALIZA EN ENSAYO DE DPL EN EL TERRENO DE FUNDACIÓN DEL MURO

SE REALIZA EL ENSAYO DE DENSIDAD DE CAMPO (CONO DE ARENA) EN EL RELLENO ESTRUCTURAL DEL MURO

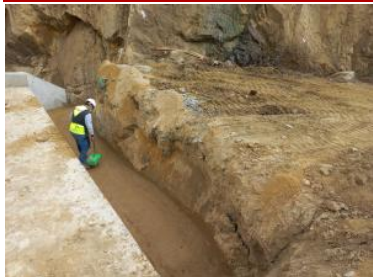
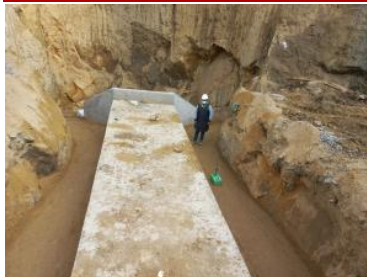
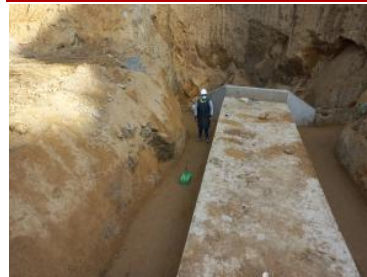
PROGRESIVA: KM 24+496

ENSAYO DE DENSIDAD DE CAMPO

SE REALIZA EL ENSAYO DE DENSIDAD DE CAMPO (DENSÍMETRO NUCLEAR) EN LA SUB RASANTE EN LA CAPA N° 1 L.I.

SE REALIZA EN ENSAYO DE DPL EN EL TERRENO DE FUNDACIÓN DEL MURO

SE REALIZA EL ENSAYO DE DENSIDAD DE CAMPO (CONO DE ARENA) EN EL RELLENO ESTRUCTURAL DEL MURO

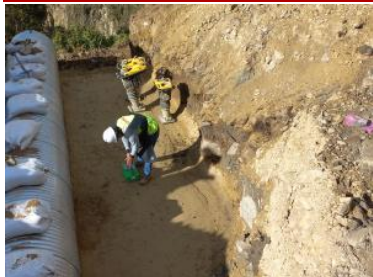
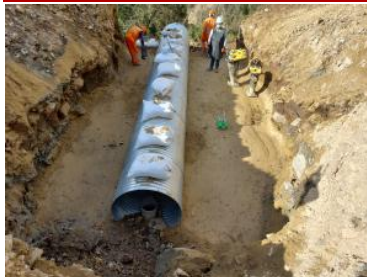
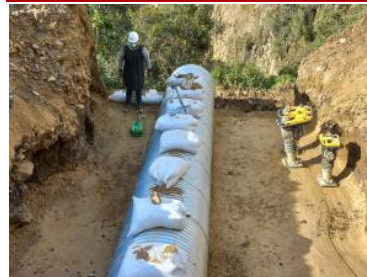
PROGRESIVA: KM 27+927

ENSAYO DE DENSIDAD DE CAMPO

SE REALIZA EL ENSAYO DE DENSIDAD DE CAMPO (DENSÍMETRO NUCLEAR) EN LA SUB RASANTE EN LA CAPA N° 1 L.I.

SE REALIZA EN ENSAYO DE DPL EN EL TERRENO DE FUNDACIÓN DEL MURO

SE REALIZA EL ENSAYO DE DENSIDAD DE CAMPO (CONO DE ARENA) EN EL RELLENO ESTRUCTURAL DEL MURO

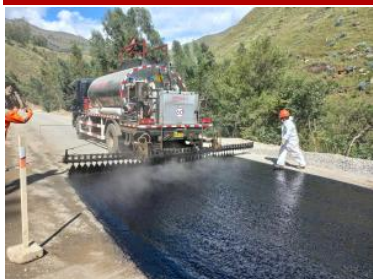
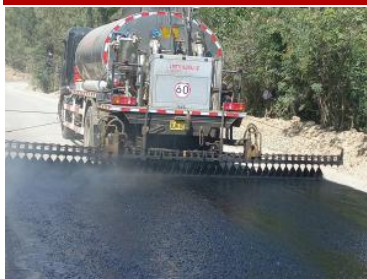
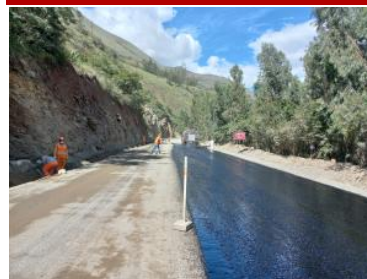
PROGRESIVA: KM 14+800 AL KM 15+130

IMPRIMACIÓN ASFALTICO

SE VERIFICA LOS TRABAJOS DE LIMPIEZA CON LA ESCOBA MECÁNICA Y COMPRESORA LA PLATAFORMA DONDE SERÁ COLOCADO DEL ASFALTO LIQUIDO MC 30 EN EL TRAMO LIBERADO CARRIL DERECHO

SE REALIZA EL CONTROL DE LAS UNIFORMIDAD DE LA SUPERFICIE EN EL TRAMO LIBERADO CARRIL DERECHO.

SE VERIFICA EL COLOCADO DEL ASFALTO LIQUIDO MC-30 (IMPRIMACIÓN) EN EL TRAMO LIBERADO.

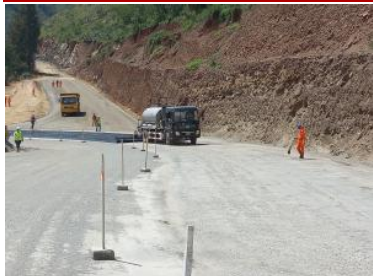
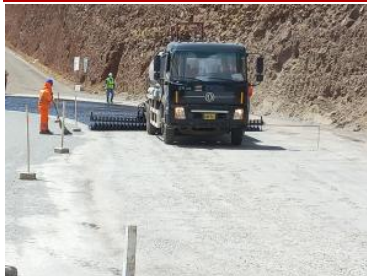
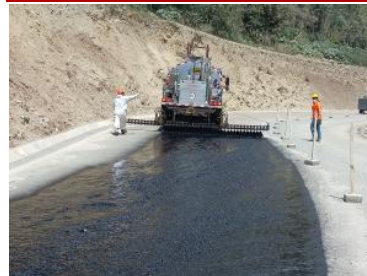
PROGRESIVA: KM 14+015 AL KM 14+330

IMPRIMACIÓN ASFALTICO

SE VERIFICA LOS TRABAJOS DE LIMPIEZA CON LA ESCOBA MECÁNICA Y COMPRESORA LA PLATAFORMA DONDE SERÁ COLOCADO DEL ASFALTO LIQUIDO MC 30 EN EL TRAMO LIBERADO CARRIL DERECHO

SE REALIZA EL CONTROL DE LAS UNIFORMIDAD DE LA SUPERFICIE EN EL TRAMO LIBERADO CARRIL DERECHO.

SE VERIFICA EL COLOCADO DEL ASFALTO LIQUIDO MC-30 (IMPRIMACIÓN) EN EL TRAMO LIBERADO.

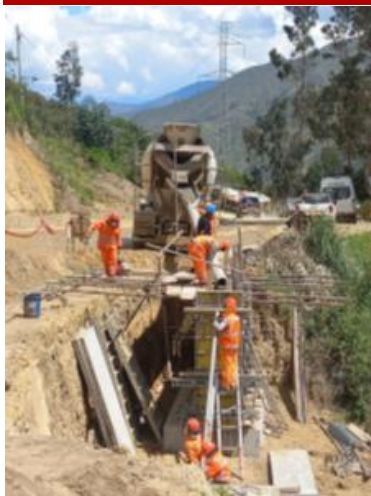
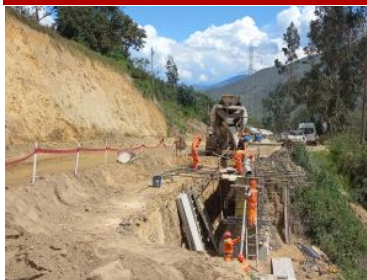
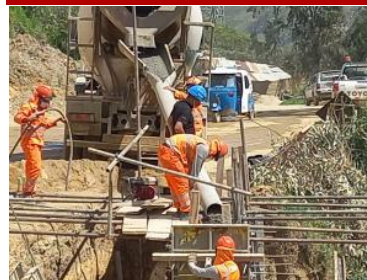
PROGRESIVA: KM 27+720 AL KM 27+737

SE VERIFICÓ EL COLOCADO DEL CONCRETO DE F'C=140 KG/CM2 EN LA ELEVACIÓN DEL MURO EN LOS PAÑOS N° 1 L.I.

CONSTRUCCIÓN MURO DE CONTENCIÓN

EXCAVACIÓN Y ELIMINACIÓN DEL TERRENO NATURAL

ENCOFRADO DEL MURO CON PANELES FENÓLICOS METALICOS

COLOCACIÓN DE CONCRETO DE F'C = 140 KG/CM2

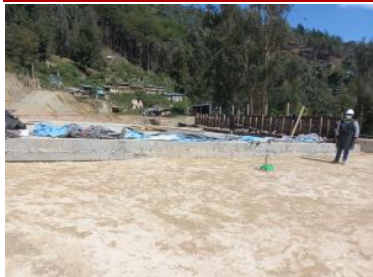
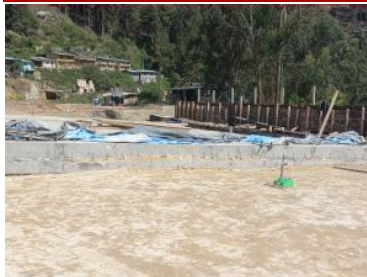
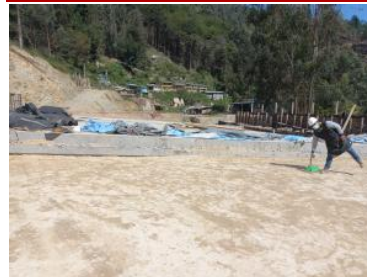
PROGRESIVA: KM 26+380

ENSAYO DE DENSIDAD DE CAMPO

SE REALIZA EL ENSAYO DE DENSIDAD DE CAMPO (DENSÍMETRO NUCLEAR) EN LA SUB RASANTE EN LA CAPA N° 1 L.I.

SE REALIZA EN ENSAYO DE DPL EN EL TERRENO DE FUNDACIÓN DEL MURO

SE REALIZA EL ENSAYO DE DENSIDAD DE CAMPO (CONO DE ARENA) EN EL RELLENO ESTRUCTURAL DEL MURO
