## BITACORA ELECTRÓNICA DE OBRA

Confirma Bitacora:	Nro Informe:	Fecha Informe:	Nombre De La Obra:	Personal Encargado:
Si	N° 137-PVN - MJQ Y - 2022	12-01-2022	HUANUCO - HUALLANCA (T1)	MICHAEL JESUS QUISPE YAURI.

OBRA: MEJORAMIENTO, CONSERVACIÓN POR NIVELES DE SERVICIO Y OPERACIÓN DEL CORREDOR VIAL: HUÁNUCO – LA UNIÓN – HUALLANCA – DV. ANTAMINA/ EMP. PE-3N (TINGO CHICO) – NUEVAS FLORES – LLATA – ANTAMINA.

(HUÁNUCO - PUNTO UNIÓN) KM 00+000 AL KM 52+920 DEL TRAMO I:

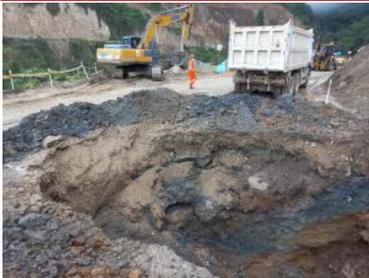
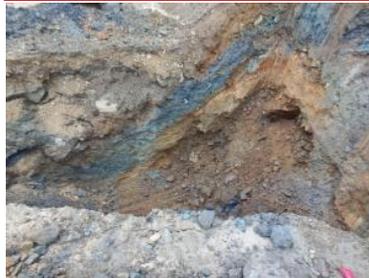
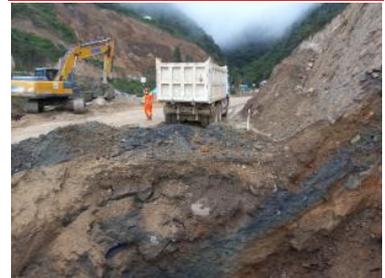
PROGRESIVA: KM 27+972

CORTE DE TALUD

200. MOVIMIENTO DE TIERRAS

202.A EXCAVACIÓN EN ROCA FIJA

202.B EXCAVACIÓN EN ROCA SUELTA

202.C EXCAVACIÓN EN MATERIAL SUELTO

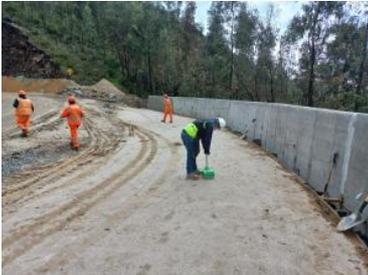
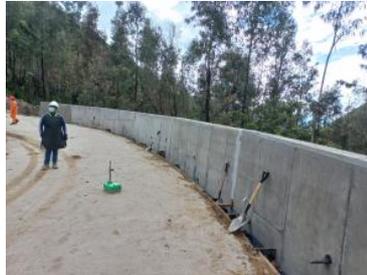
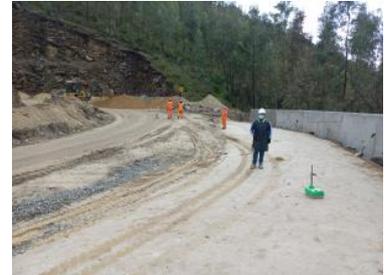
PROGRESIVA: KM 19+830 AL KM 19+872

ENSAYO DE DENSIDAD DE CAMPO

SE REALIZA EL ENSAYO DE DENSIDAD DE CAMPO (DENSÍMETRO NUCLEAR) EN LA SUB RASANTE EN LA CAPA N° 1 L.I.

SE REALIZA EN ENSAYO DE DPL EN EL TERRENO DE FUNDACIÓN DEL MURO

SE REALIZA EL ENSAYO DE DENSIDAD DE CAMPO (CONO DE ARENA) EN EL RELLENO ESTRUCTURAL DEL MURO

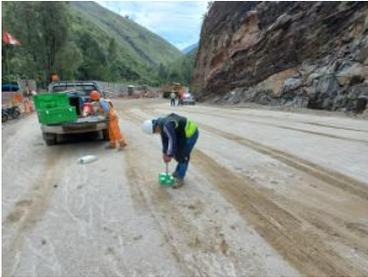
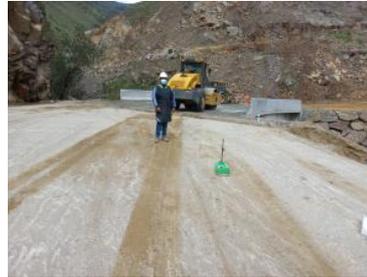
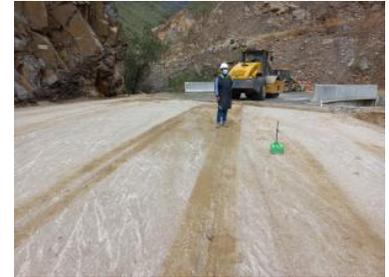
PROGRESIVA: KM 15+400 AL KM 15+432

ENSAYO DE DENSIDAD DE CAMPO

SE REALIZA EL ENSAYO DE DENSIDAD DE CAMPO (DENSÍMETRO NUCLEAR) EN LA SUB RASANTE EN LA CAPA N° 1 L.I.

SE REALIZA EN ENSAYO DE DPL EN EL TERRENO DE FUNDACIÓN DEL MURO

SE REALIZA EL ENSAYO DE DENSIDAD DE CAMPO (CONO DE ARENA) EN EL RELLENO ESTRUCTURAL DEL MURO

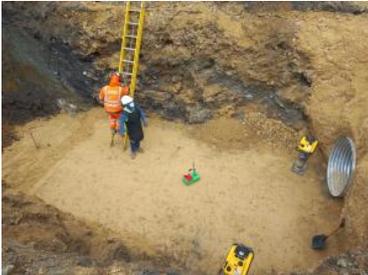
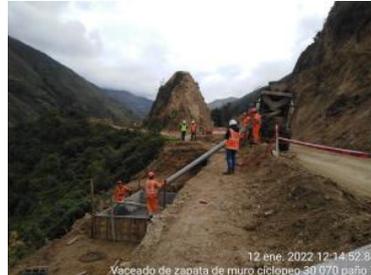
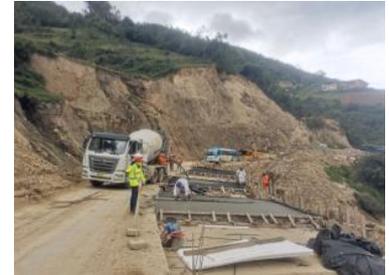
PROGRESIVA: KM 27+972

ENSAYO DE DENSIDAD DE CAMPO

SE REALIZA EL ENSAYO DE DENSIDAD DE CAMPO (DENSÍMETRO NUCLEAR) EN LA SUB RASANTE EN LA CAPA N° 1 L.I.

SE REALIZA EN ENSAYO DE DPL EN EL TERRENO DE FUNDACIÓN DEL MURO

SE REALIZA EL ENSAYO DE DENSIDAD DE CAMPO (CONO DE ARENA) EN EL RELLENO ESTRUCTURAL DEL MURO

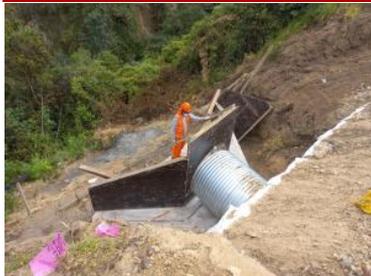
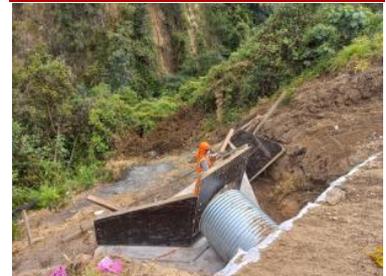
PROGRESIVA: KM 27+972

CONSTRUCCIÓN MURO DE CONTENCIÓN

EXCAVACIÓN Y ELIMINACIÓN DEL TERRENO NATURAL

ENCOFRADO DEL MURO CON PANELES FENÓLICOS METALICOS

COLOCACIÓN DE CONCRETO PARA ZAPATA DE F'C = 210 KG/CM2

EN COORDINACIÓN CON LA SUPERVISIÓN DE OBRA SE RECOMIENDA COMUNICAR AL CONTRATISTA CR20, NO DEBE UTILIZAR LOS PANELES DE MADERA (FENOLICOS) PARA ENCOFRADOS EN MAL ESTADO POR EXCESO DE USO, PERJUDICANDO EL ACABADO DEL CONCRETO (CANGREJERAS, POROSIDAD, MARCAS DE LOS EMPALMES DE PANELES, JUNTAS DE PAÑOS DESALINEADOS, ETC) Y HASTA FALLAS DE ELLOS (OBSERVACIONES QUE ESTÁN NOTIFICADAS MEDIANTE ORDEN DE CAMPO), SE OBSERVA AVANCE LENTO EN LOS PUENTES SOGOSH Y KICHKI (SE AVECINÁ LA TEMPORADA DE LLUVIAS).

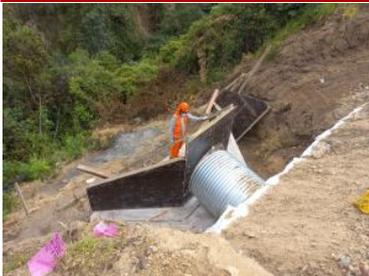
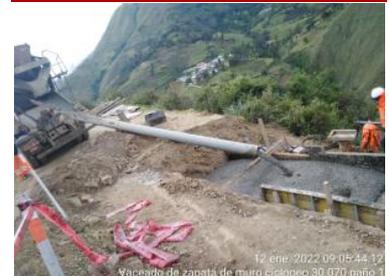
PROGRESIVA: KM 27+972

CONSTRUCCIÓN MURO DE CONTENCIÓN

EXCAVACIÓN Y ELIMINACIÓN DEL TERRENO NATURAL

ENCOFRADO DEL MURO CON PANELES FENÓLICOS METALICOS

COLOCACIÓN DE CONCRETO PARA ZAPATA DE F'C = 210 KG/CM2
