BITACORA ELECTRÓNICA DE OBRA

OBRA: CONSERVACIÓN POR NIVELES DE SERVICIO, OPERACIÓN DEL CORREDOR VIAL HUÁNUCO – LA UNIÓN – HUALLANCA DV. ANAMINA/ EMP. PE-3N (TINGO CHICO) – NUEVAS FLORES – LLATA – ANAMINA – TRAMO I
 CONTRATISTA: CHINA RAILWAY 20 BUREAU GROUP CORPORATION
 SUPERVISOR: CONSORCIO SUPERVISOR LOUIS BERGER - HOB

Panel Fotográfico de la Bitacora de Obras

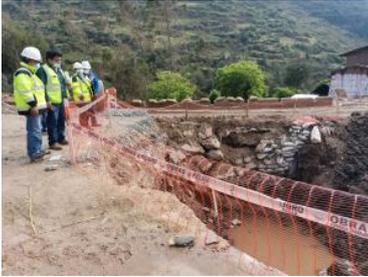
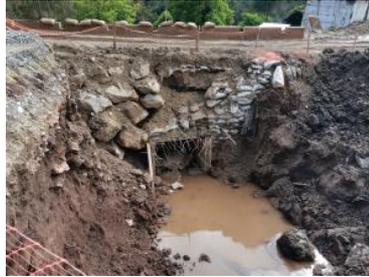
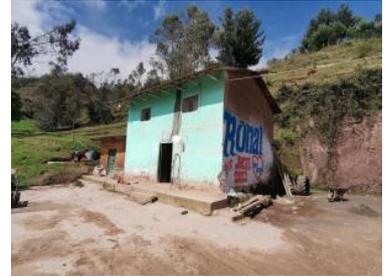
Progresiva: km 44+400 Aproximadamente
Posible afectación a vivienda

La Comisión CR20, pone de conocimiento y expresa su preocupación, ya que las actividades relacionadas a la construcción de Alcantarilla tipo MCA en el km 44+411 fueron suspendidas, debido a que el propietario de la vivienda que se encuentra cercana al sector y fuera del derecho de vía, refiere que su vivienda presenta fisuras y rajaduras dado los trabajos ejecutados.

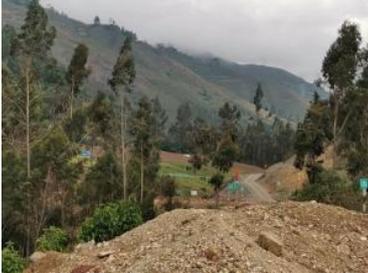
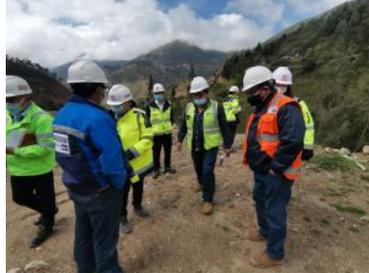
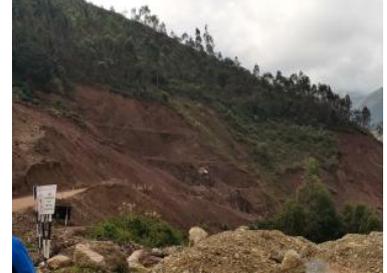
Progresiva: km 35+836 al km 35+851
Puente Vera

La Comisión CR20, pone de conocimiento, que se viene elaborando el expediente de Variaciones (Prestación Adicional de Obra) por la reubicación del puente Vera, tal es el caso que, el segundo entregable remito por el CR20 fue observado por la Supervisión Externa de Obra HOB.

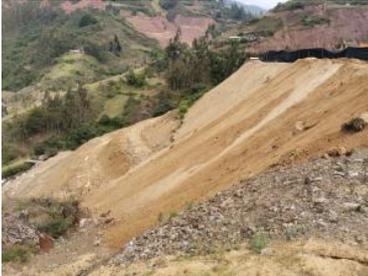
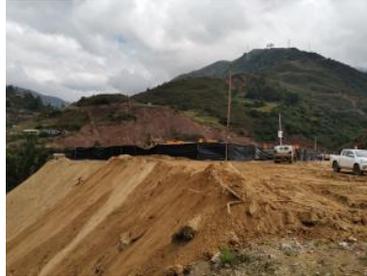
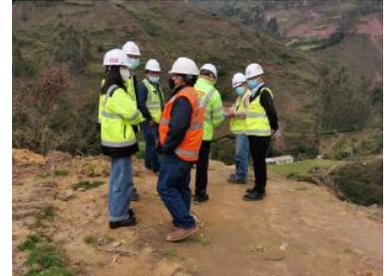
Actividades:Progresiva: km 34+400
DME - 51**CDescripcion :**

La Comisión CR20, refiere que se ha llegado a la capacidad de almacenamiento autorizado del DME ubicado en el km 34+400, por lo que las actividades relacionadas a movimiento de tierras en el área de influencia del DME se ven limitadas.

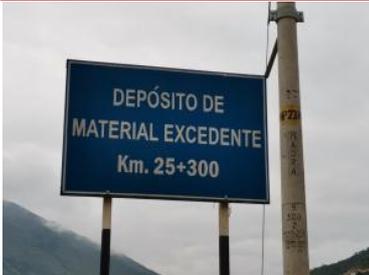
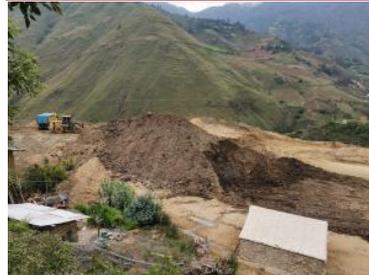
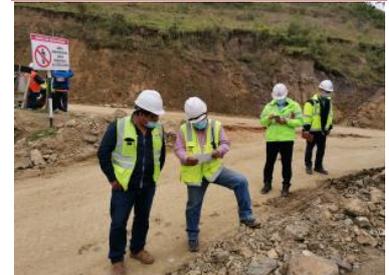
Actividades:Progresiva: km 25+300
DME - 32**CDescripcion** :

La Comisión CR20, refiere que se viene desarrollando actividades de conformación de DME en el DME autorizado y también en las ampliaciones A y B aprobadas, también se realizaron la construcción de diques de piedra y otros para la protección y adecuado funcionamiento de DME.

Sin embargo, expresaron su preocupación ya que estaría próximo a depositarse el volumen aprobado, hecho, que podría limitar la ejecución de actividades relacionadas a movimiento de tierras en el área de influencia del DME.

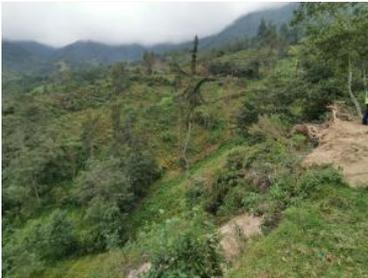
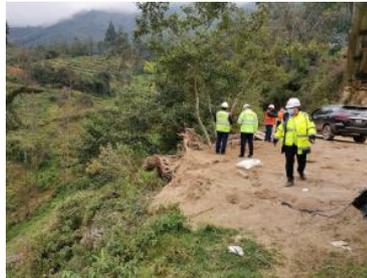
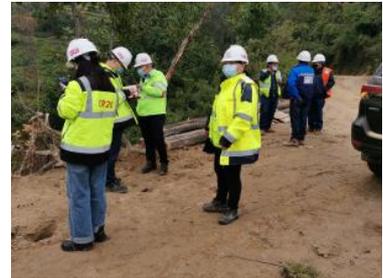
Progresiva: km 26+000 Aproximadamente
Propuesta de área de terreno para uso de DME

La Comisión CR20, enseña las áreas de terreno que a su criterio podrían ser usados como DME, por lo que presentarían su propuesta a la Supervisión de Obra a fin de las evaluaciones correspondientes.

De los Paneles Fotográficos, se sugiere que a través de las instancias correspondientes pudiera gestionarse la celeridad en la aprobación o no de las nuevas áreas auxiliares para uso de DME propuestas por el Contratista y autorizadas por la Supervisión externa de Obra.

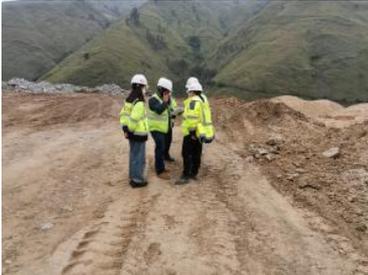
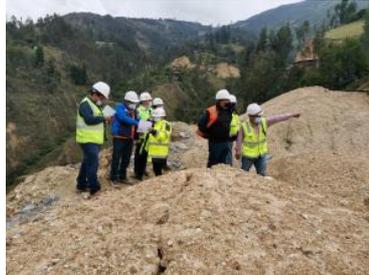
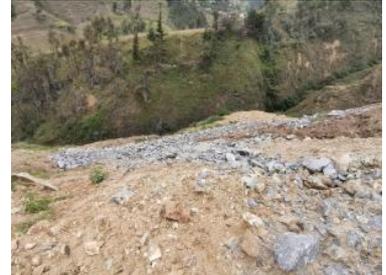
Actividades:Progresiva: km 22+250
DME - 43**CDescripcion** :

La Comisión CR20, refiere que las ampliaciones al DME 22+250: en el sector km 22+450 y km 22+200 fueron tramitadas y denegadas por el SENACE, por lo que estarían en proceso de evaluación por parte de la DGAMM
Del mismo modo refirió, que sería posible que hubieran depositado mayor cantidad de material del volumen aprobado para el uso del DME – 43, km 22+250

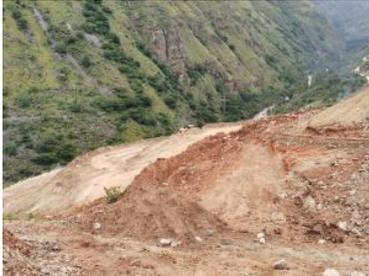
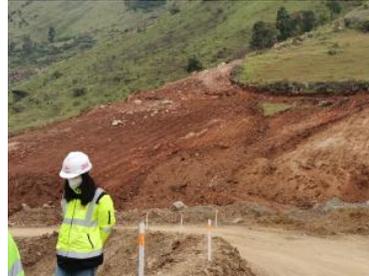
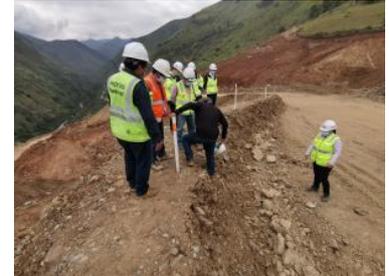
Actividades:Progresiva: km 14+000
DME**CDescripcion :**

Se aprecia que se viene depositando y conformando material en el DME km 14+000 F, del mismo modo se realizan la construcción de diques de piedra para su protección. La Comisión CR20. Refirió que el ITS para la ampliación del DME 14+000 G, estaría en trámite
