## BITACORA ELECTRÓNICA DE OBRA

| Confirma Bitacora: | Nro Informe: | Fecha Informe: | Nombre De La Obra: | Personal Encargado: |
|---|---|---|---|---|
| Si | Nº 017-PVN - MJQY - 2022 | 04-02-2022 | MEJORAMIENTO DE LA CARRETERA HUANUCO-CONOCOCHA, SECTOR: HUANUCO-LA UNION-HUALLANCA, RUTA PE-3N, HUANUCO - LA UNION - HUALLANCA, TR 3 | MICHAEL JESUS QUISPE YAURI. |

OBRA: MEJORAMIENTO, CONSERVACIÓN POR NIVELES DE SERVICIO Y OPERACIÓN DEL CORREDOR VIAL: HUANUCO – LA UNIÓN – HUALLANCA – DV. ANTAMINA/ EMP. PE-3N (TINGO CHICO) – NUEVAS FLORES – LLATA – ANTAMINA, TRAMO III.

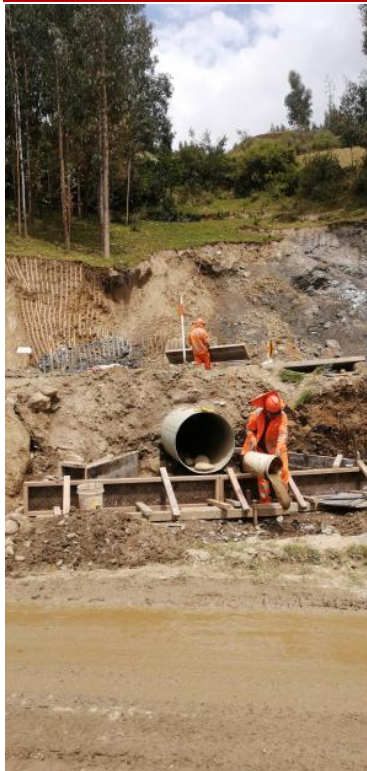
PROGRESIVA: KM 107+813

CONSTRUCCIÓN DE ALCANTARILLA

EXCAVACIÓN PARA CONSTRUCCIÓN DE ALCANTARIA DE TMC

SE VERIFICA EL COLOCADO DE CONCRETO DE F'C=175 KG/CM2 EN LOS ALEROS

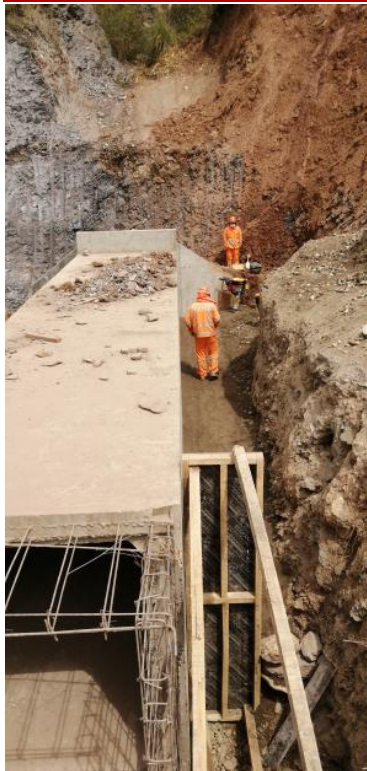
PROHGRESIVA: KM 120+164

RELLENO DE MUROS

EL ENSAYO DE DENSIDAD DE CAMPO (CONO DE ARENA) MURO DE CONTENCIÓN

COLOCACIÓN DE RELLENO COMPACTADO POR CAPAS CADA 0.20 M EN LADO DERECHO DE LA VÍA, VERIFICADO POR TOPOGRAFÍA Y LABORATORIO DE SUELOS DE SUPERVISIÓN

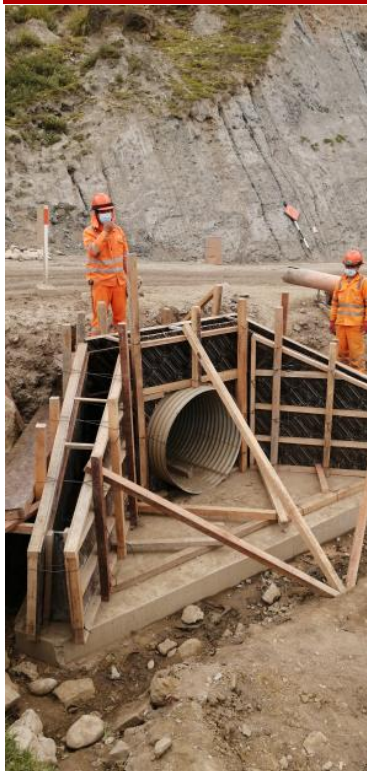
PROGRESIVA: KM 105+995

CONSTRUCCIÓN DE ALCANTARILLA

EXCAVACIÓN PARA CONSTRUCCIÓN DE ALCANTARIA DE TMC

SE VERIFICA EL COLOCADO DE CONCRETO DE F'C=175 KG/CM2

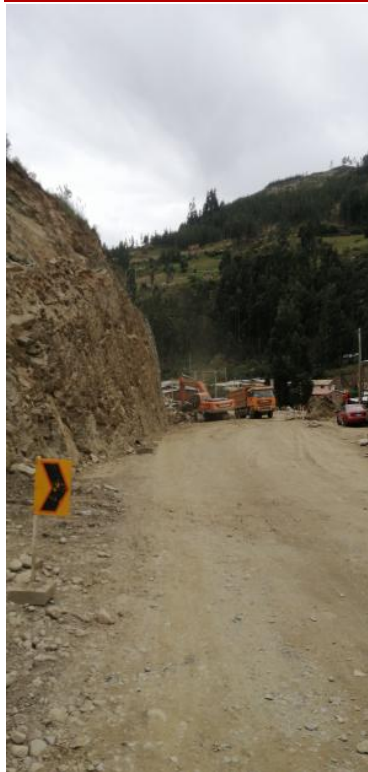
PROGRESIVA: KM 103+050

CORTE DE TALUD

200. MOVIMIENTO DE TIERRAS
