BITACORA ELECTRÓNICA DE OBRA

OBRA: MEJORAMIENTO, CONSERVACIÓN POR NIVELES DE SERVICIO Y OPERACIÓN DEL CORREDOR VIAL: HUANUCO – LA UNIÓN – HUALLANCA – DV. ANTAMINA/ EMP. PE-3N (TINGO CHICO) – NUEVAS FLORES – LLATA – ANTAMINA, TRAMO III.

(TINGO CHICO - LA UNIÓN - HUALLANCA) KM 102+819 AL KM 150+421 DEL TRAMO III:
ENTIDAD: PROVÍAS NACIONAL / SUBDIRECCIÓN DE OBRAS DE CARRETERAS

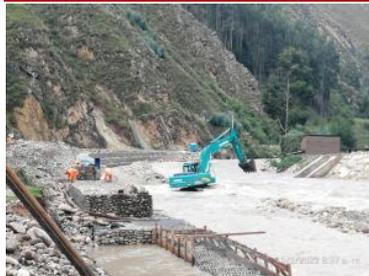
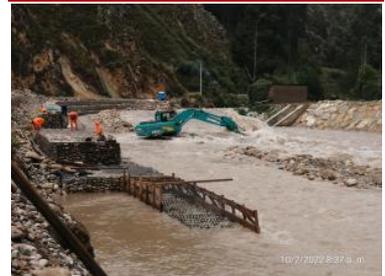
PROGRESIVA: KM 130+520

DEFENSA RIBEREÑA

GAVIONES TIPO CAJA

CONSTRUCCIÓN MURO DE GAVIONES

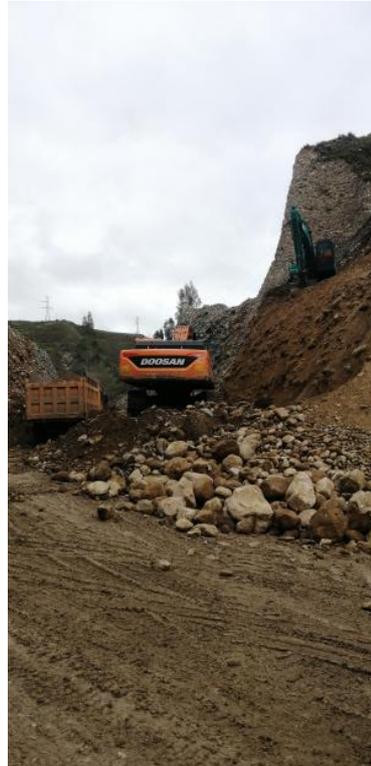
PROGRESIVA: KM 140+670 AL KM 140+700.50

CORTE DE TALUD

202.A EXCAVACIÓN EN ROCA FIJA

202.B EXCAVACIÓN EN ROCA SUELTA

202.C EXCAVACIÓN EN MATERIAL SUELTO

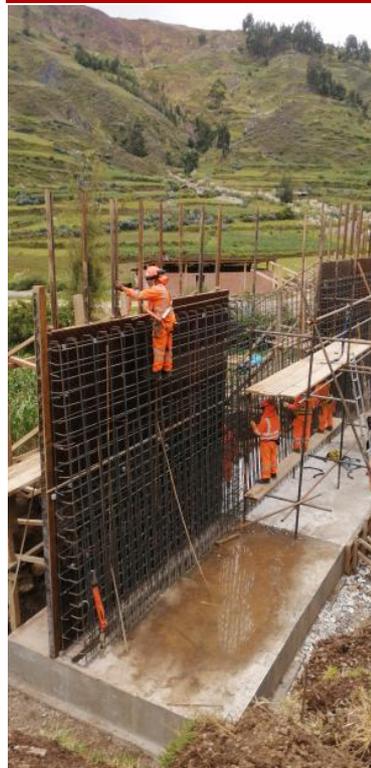
PROGRESIVA: KM 121+963

CONSTRUCCIÓN MURO DE CONTENCIÓN

EXCAVACIÓN Y ELIMINACIÓN DEL TERRENO NATURAL

ENCOFRADO DEL MURO CON PANELES FENÓLICOS METALICOS

COLOCACIÓN DE CONCRETO PARA ZAPATA DE F'C = 210 KG/CM2

EN COORDINACIÓN CON LA SUPERVISIÓN DE OBRA SE RECOMIENDA COMUNICAR AL CONTRATISTA CR20, EL CONTRATISTA SIGUE UTILIZANDO LOS PANELES DE MADERA (FENÓLICOS) PARA ENCOFRADOS EN MAL ESTADO POR EXCESO DE USO, PERJUDICANDO EL ACABADO DEL CONCRETO (CANGREJERAS, POROSIDAD, MARCAS DE LOS EMPALMES DE PANELES, JUNTAS DE PAÑOS DESALINEADOS, ETC.) Y HASTA FALLAS DE ELLOS (OBSERVACIONES QUE ESTÁN NOTIFICADAS MEDIANTE ORDEN DE CAMPO).

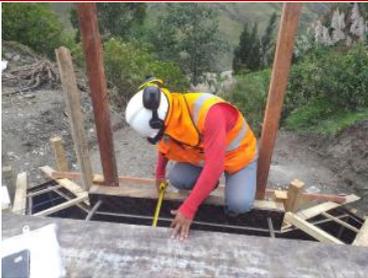
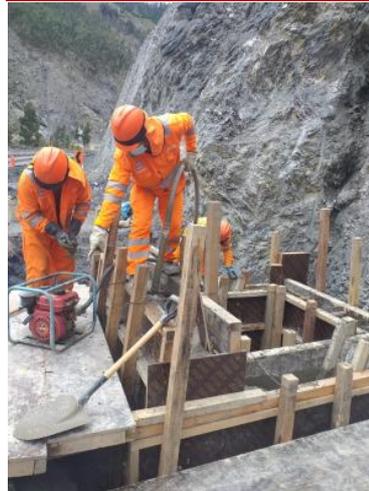
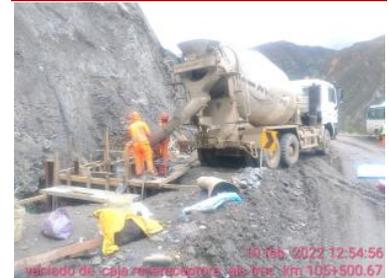
PROGRESIVA: KM 105+500

CONSTRUCCIÓN DE ALCANTARILLA

EXCAVACIÓN PARA CONSTRUCCIÓN DE ALCANTARIA DE TMC

SE VERIFICA EL COLOCADO DE CONCRETO DE F'C=175 KG/CM2 EN LAS ALCANTARILLAS
