BITACORA ELECTRÓNICA DE OBRA

N° 025-PVN - MJQY - 2022

MEJORAMIENTO DE LA CARRETERA HUANUCO-CONOCOCHA, SECTOR: HUANUCO-LA UNION-HUALLANCA, RUTA PE-3N, HUANUCO - LA UNION - HUALLANCA, TR 3

Panel Fotográfico de la Bitacora de Obras

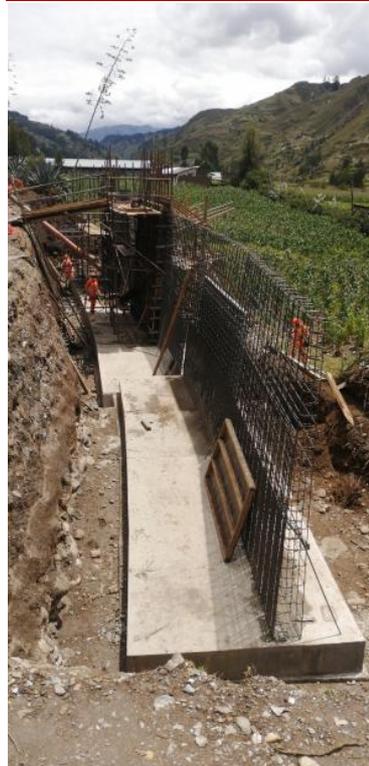
PROGRESIVA: KM 122+010

CONSTRUCCIÓN MURO DE CONTENCIÓN

EXCAVACIÓN Y ELIMINACIÓN DEL TERRENO NATURAL

ENCOFRADO DEL MURO CON PANELES FENÓLICOS METALICOS

COLOCACIÓN DE CONCRETO PARA ZAPATA DE F'C = 210 KG/CM2

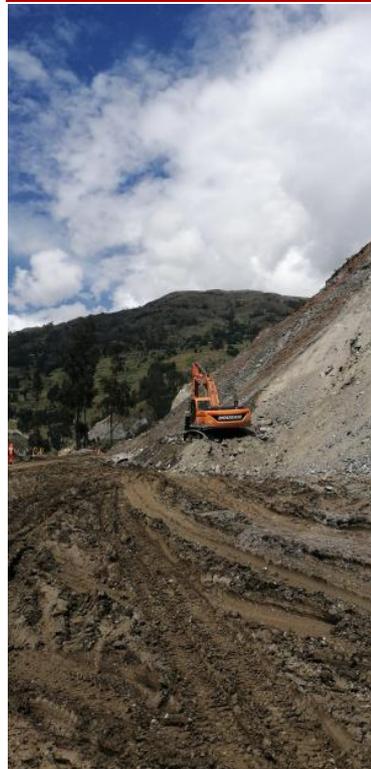
PROGRESIVA: KM 103+250

CORTE DE TALUD

202.A EXCAVACIÓN EN ROCA FIJA

202.B EXCAVACIÓN EN ROCA SUELTA

202.C EXCAVACIÓN EN MATERIAL SUELTO
