## BITACORA ELECTRÓNICA DE OBRA

Confirma Bitacora:	Nro Informe:	Fecha Informe:	Nombre De La Obra:	Personal Encargado:
Si	N° 028-PVN - MJQ Y - 2022	17-02-2022	MEJORAMIENTO DE LA CARRETERA HUANUCO-CONOCOCHA, SECTOR: HUANUCO-LA UNION-HUALLANCA, RUTA PE-3N, HUANUCO - LA UNION - HUALLANCA, TR 3	MICHAEL JESUS QUISPE YAURI.

OBRA: MEJORAMIENTO, CONSERVACIÓN POR NIVELES DE SERVICIO Y OPERACIÓN DEL CORREDOR VIAL: HUÁNUCO – LA UNIÓN – HUALLANCA – DV. ANTAMINA/ EMP. PE-3N (TINGO CHICO) – NUEVAS FLORES – LLATA – ANTAMINA, TRAMO III.

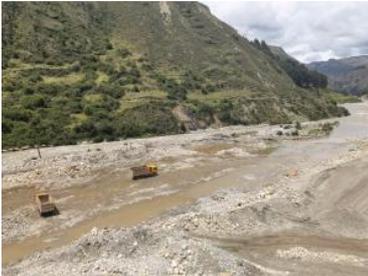
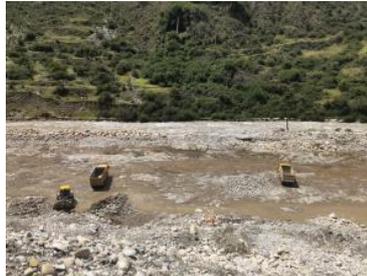
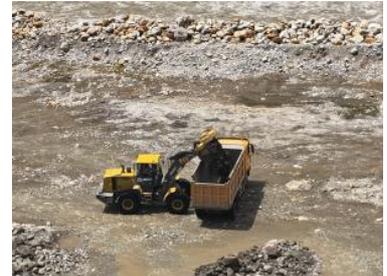
1

PROGRESIVA: KM 136+590

CANTERA DE RIO

ACOPIO DE MATERIAL OPTIMO

CARGUIO Y TRANSPORTE DE MATERIAL ZARANDEADO PARA RELLENO DE MUROS Y OBRAS DE ARTE

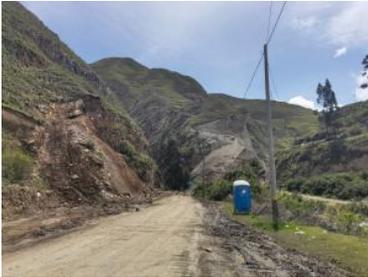
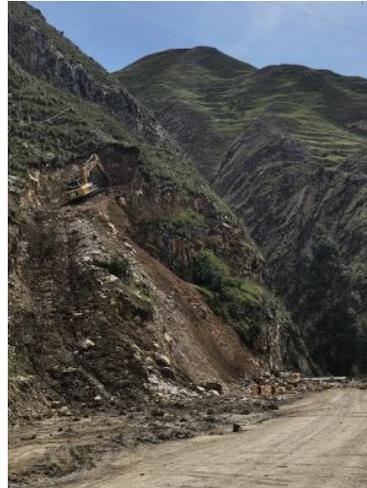
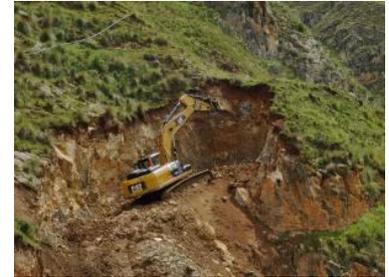
2

PROGRESIVA: KM 140+560

CORTE DE TALUD

202.A EXCAVACIÓN EN ROCA FIJA

202.B EXCAVACIÓN EN ROCA SUELTA

202.C EXCAVACIÓN EN MATERIAL SUELTO

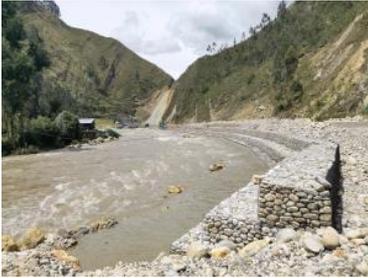
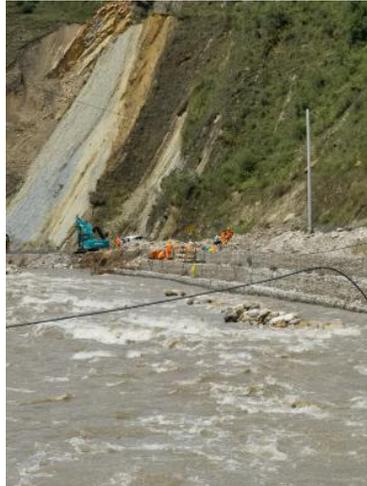
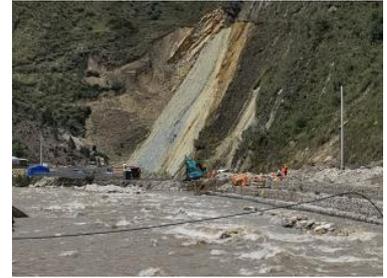
3

PROGRESIVA: KM 132+850

DEFENSA RIBEREÑA

CONSTRUCCIÓN DE LA DEFENSA RIBEREÑA CON PIEDRAS DE RIO

SE REALIZÓ LA EJECUCIÓN DE GAVIONES KM. 132+780 AL KM. 132+900 LADO DERECHO.

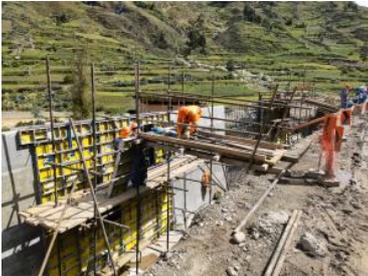
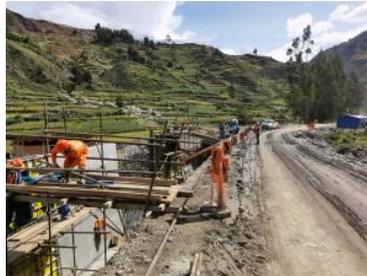
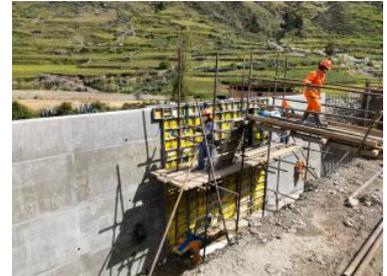
4

PROGRESIVA: KM 121+968

CONSTRUCCIÓN MURO DE CONTENCIÓN

EXCAVACIÓN Y ELIMINACIÓN DEL TERRENO NATURAL

ENCOFRADO DEL MURO CON PANELES FENÓLICOS METALICOS

COLOCACIÓN DE CONCRETO PARA ZAPATA DE F'C = 210 KG/CM2

SE APLICÓ EL REMOVEDOR DE OXIDO EN LOS ACEROS DE LOS MUROS DE CONTENCIÓN, UBICADO EN EL KM.121+963.71 HASTA EL KM.121+992.53.
