## **BITACORA ELECTRÓNICA DE OBRA**

| <b>Confirma Bitacora:</b> | <b>Nro Informe:</b> | <b>Fecha Informe:</b> | <b>Nombre De La Obra:</b> | <b>Personal Encargado:</b> | | |
|---|---|---|---|---|---|--|
| Si | 02 OS4<br>03 -<br>2022 | 22-02-2022 | Carretera Chuquicara-Puente Quiroz – Tauca-Cabana-Huandoval-Pallasca, Tramo: Tauca- Pallasca | NATALY SUSI CABALLON PAUCAR | | |

INFORME DIARIO N°02\_OS N°403-2022-MNT. TAUCA-PALLASCA/NSCP.2022.

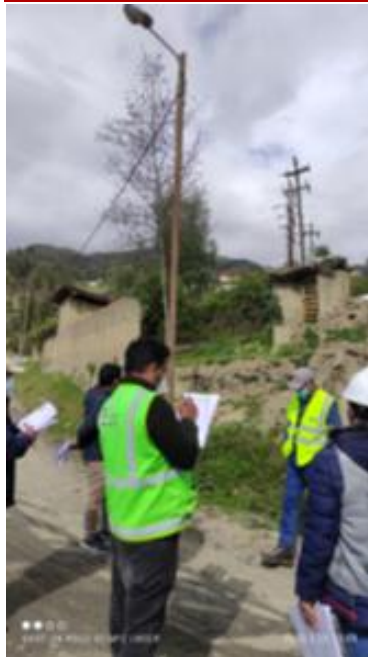
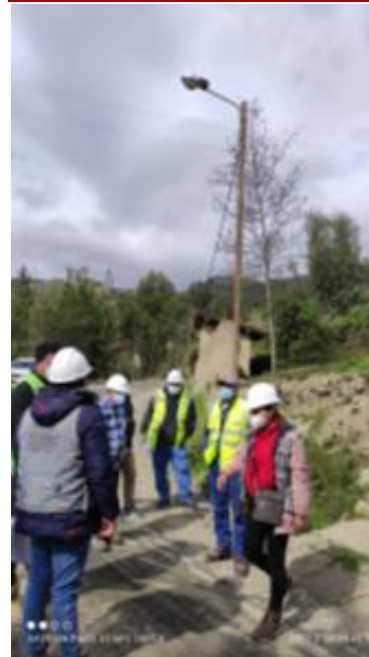
REUBICACIÓN DE POSTES EN ZONA ARQUEOLÓGICA EN EL KM17+820.

-FALTA APROBAR DISEÑO ARQUEOLÓGICO.

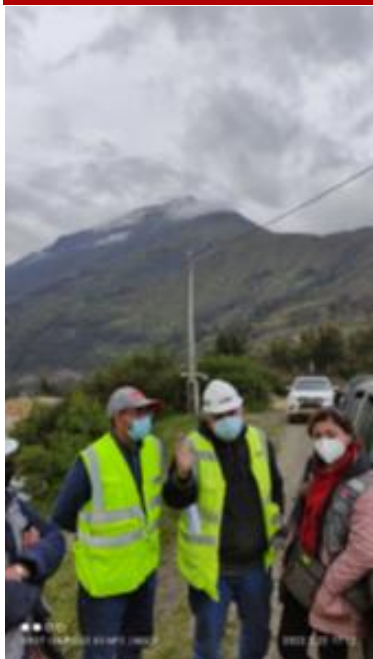
REUBICACIÓN DE POSTE EN EL KM 0+320.

-SE CONSTATO LA REUBICACIÓN DE POSTES DEL KM0+00 AL KM 18 POR PARTE DEL PACRI -PVN.

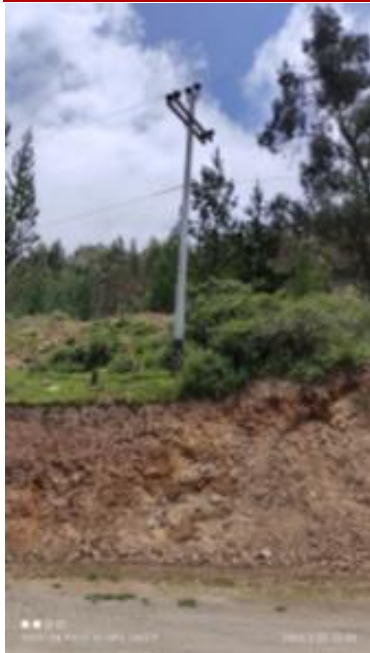
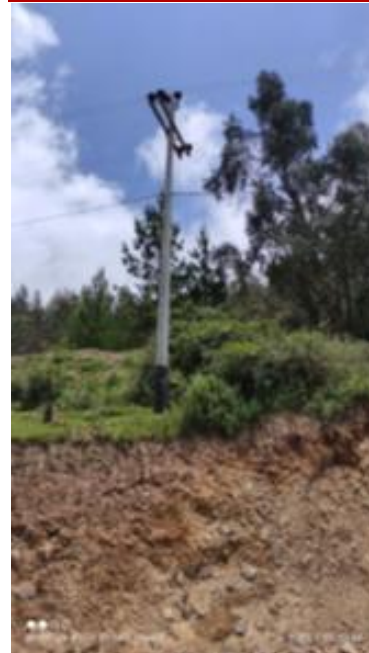
POSTE MEDIA TENCIÓN KM30+040.

-PACRI PVN VERIFICO LA REUBICACIÓN DE POSTE DE MEDIA TENSIÓN QUE SE DEBE REFORZAR BASE PARA EVITAR COLAPSO.

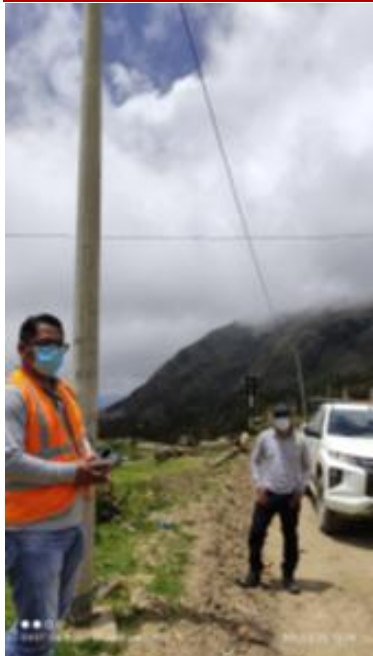
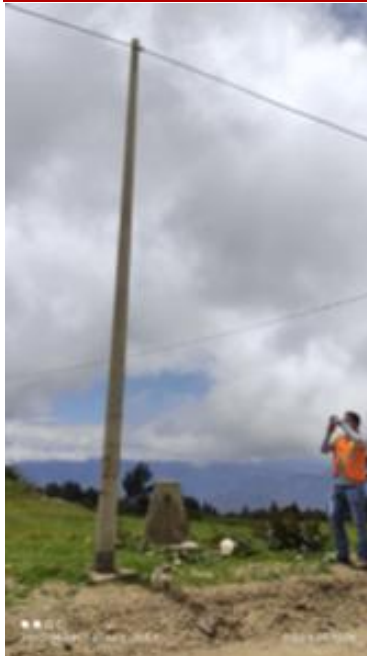
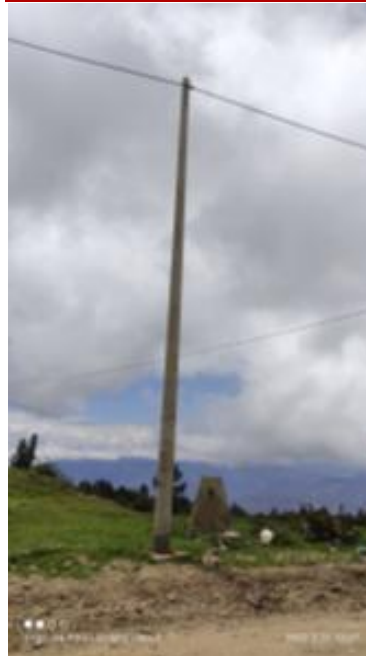
POSTE DE EMPRESA DE TELOFONIA BITEL UBICADO EN EL KM24+800.

- PACRI - PVN COORDINO CON BITEL QUE SE DEBE REUBICAR EL POSTE PREVIA COORDINACIÓN CON EL CONTRATISTA ICC Y LA SUPERVISIÓN.

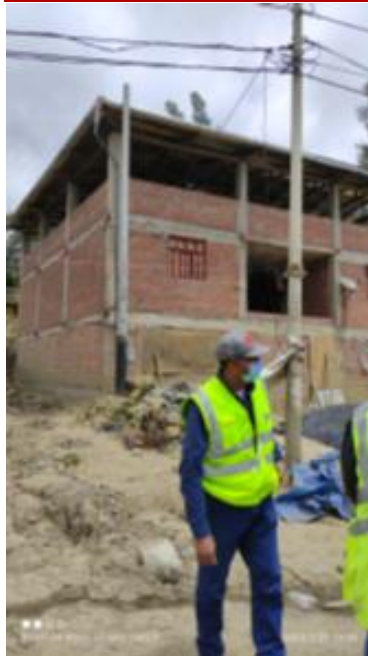
REUBICACIÓN DE POSTE EN EL KM19+720.

-SE CONSTATO LA REUBICACIÓN DE 3 POSTES POR PARTE DEL PACRI -PVN,  
PERO FALTA HACER EL TENDIDO DEL CABLE.

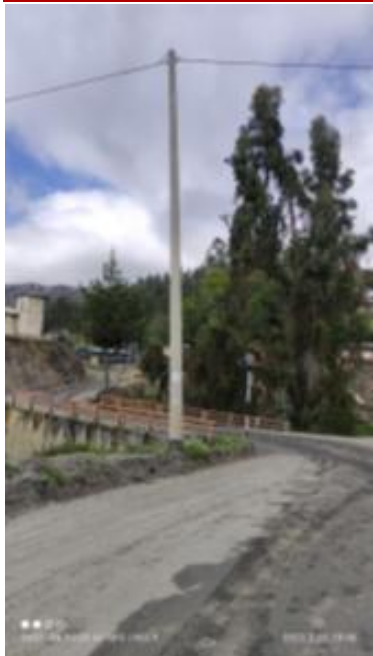
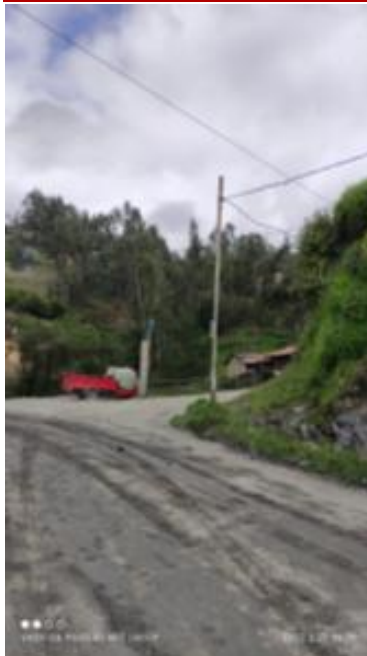
POSTE ELECTRICO DE FIERRO EN EL KM 17+980, POSTE PARA FIBRA OPTICA DE FITEL (PRONATEL) EN EL KM17+982.

- EL POSTE ELECTRICO DE FIERRO Y POSTE PARA FIBRA OPTICA DE FITEL (PRONATEL) SERAN REUBICADOS A CARGO DE PACRI-PVN.

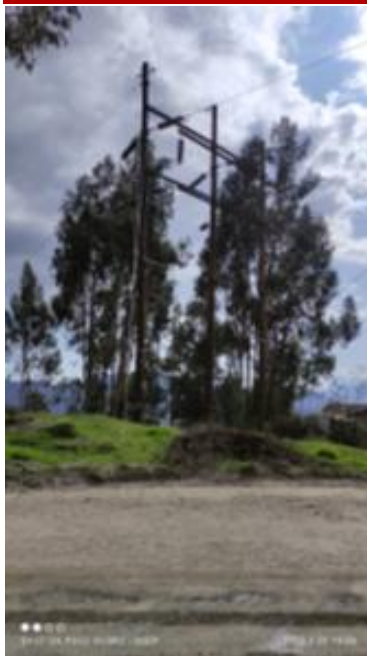
RETENIDA DE POSTE DE ALTA TENSION EN ZONA ARQUEOLÓGICA UBICADA EN EL KM17+600.

-LA RETENIDA DEL POSTE ESTA AL BORDE DE LA CARRETERA NO SE DEFIENDE SI AFECTA Y/O INTERFIERE PORQUE ES ZONA ARQUEOLÓGICA Y SE NECESITA LA APROBACIÓN DE DISEÑO EN ZONAS ARQUEOLÓGICAS.

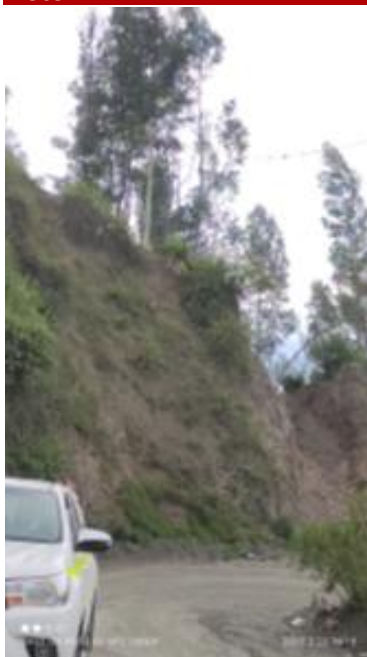
POSTE ELECTRICO PARA REUBICAR EN EL KM 9+900.

SE REUBICARÁ EL POSTE A CARGO DE PACRI -PVN.

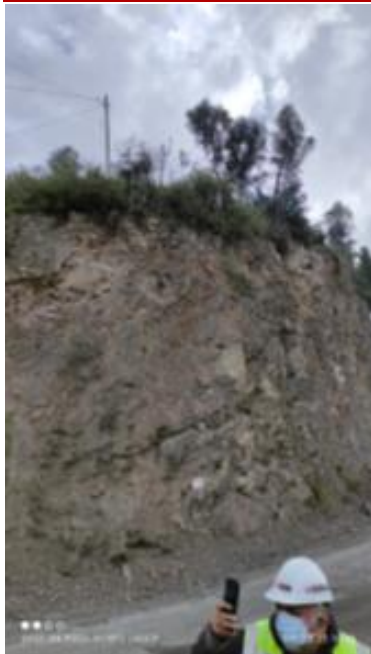
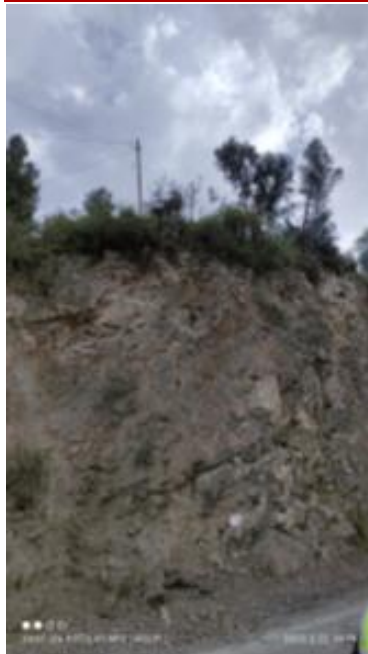
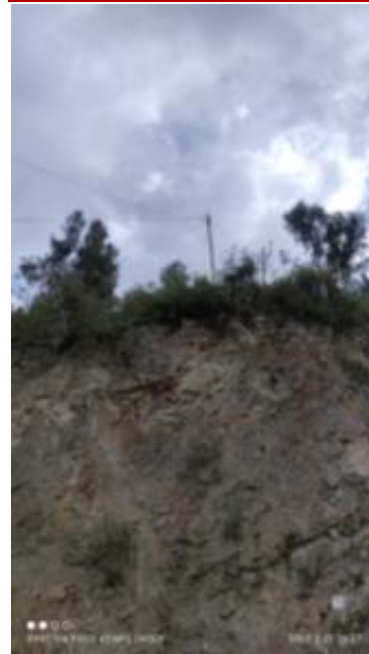
REUBICAR POSTE ELÉCTRICO EN EL KM9+000.

-SE REUBICARÁ LOS POSTES A CARGO DE PACRI -PVN.
