# BITACORA ELECTRÓNICA DE OBRA

N° 032-PVN - MJQY - 2022

MEJORAMIENTO DE LA CARRETERA HUANUCO-CONOCOCHA, SECTOR: HUANUCO-LA UNION-HUALLANCA, RUTA PE-3N, HUANUCO - LA UNION - HUALLANCA, TR 3

## Panel Fotográfico

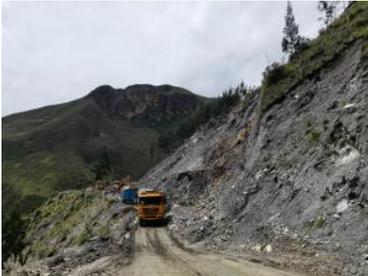
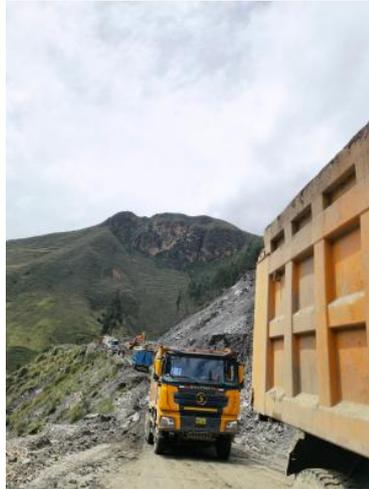
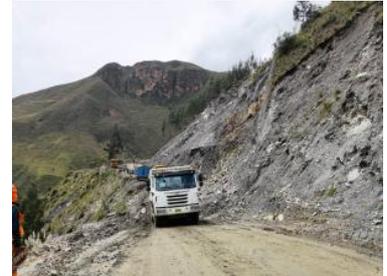
PROGRESIVA: KM 104+350

CORTE DE TALUD

200. MOVIMIENTO DE TIERRAS

202.A EXCAVACIÓN EN ROCA FIJA

202.B EXCAVACIÓN EN ROCA SUELTA

202.C EXCAVACIÓN EN MATERIAL SUELTO

PERSONAL UTILIZADO: 08 OPERADORES, 01 CAPATAZ, 02 CONTROLADORES, 02 VIGÍAS

MAQUINARIA Y EQUIPO UTILIZADO: 02 EXCAVADORAS, 06 VOLQUETES, 01 HERRAMIENTAS MANUALES.

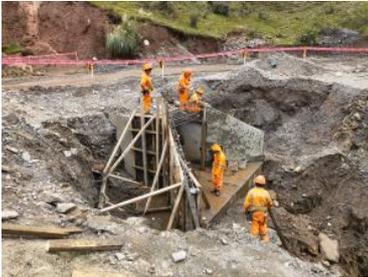
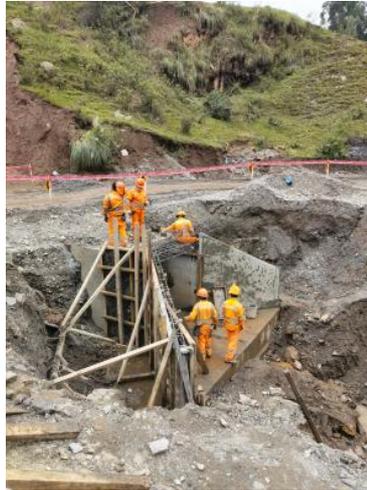
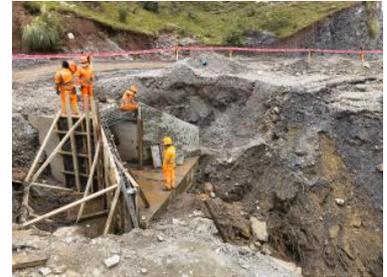
PROGRESIVA: KM 120+164

CONSTRUCCIÓN DE ALCANTARILLA

EXCAVACIÓN PARA CONSTRUCCIÓN DE ALCANTARIA DE TMC

SE VERIFICA EL COLOCADO DE CONCRETO DE F'C=175 KG/CM2 EN LAS ALCANTARILLAS

ALC. TMC Ø 36", SE PROCEDIO CON LA COLOCACIÓN DE CONCRETO F'C.175 KG/CM2, EN EL CABEZAL CON ALAS DE SALIDA.

PERSONAL UTILIZADO: 02 OPERADORES, 01 CONTROLADORES, 01 CAPATAZ, 02 OPERARIOS, 04 OFICIALES, 06 PEONES, 02 VIGÍAS

MAQUINARIA Y EQUIPO UTILIZADO: 01 MIXER, 01 CAMIONETA 4X4, 01 COMBI, 01 HERRAMIENTAS MANUALES

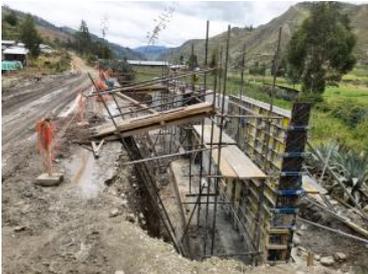
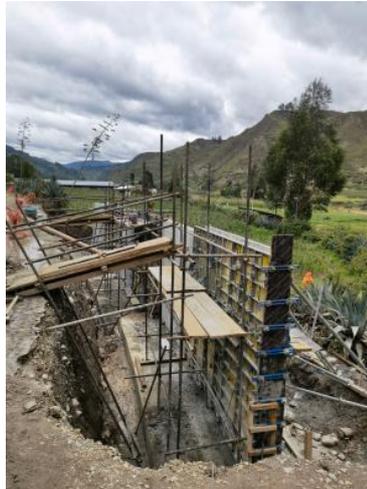
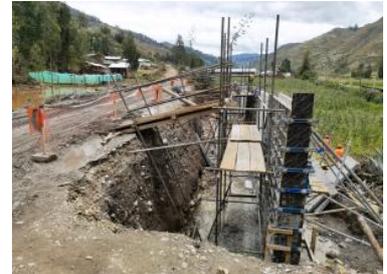
PROGRESIVA: KM 121+450

CONSTRUCCIÓN MURO DE CONTENCIÓN

EXCAVACIÓN Y ELIMINACIÓN DEL TERRENO NATURAL

ENCOFRADO DEL MURO CON PANELES FENÓLICOS METALICOS

COLOCACIÓN DE CONCRETO PARA ZAPATA DE F'C = 210 KG/CM2

PERSONAL UTILIZADO: 03 OPERADORES, 02 CONTROLADORES, 01 CAPATAZ, 02 OPERARIOS, 02 OFICIALES, 06 PEONES, 02 VIGÍAS

MAQUINARIA Y EQUIPO UTILIZADO: 01 MIXER, 01 CAMIONETA 4X4, 01 COMBI, 01 HERRAMIENTAS MANUALES.

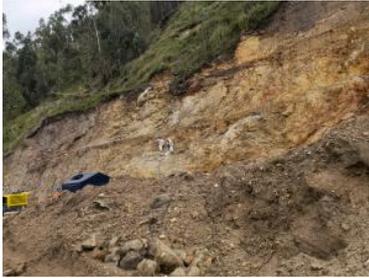
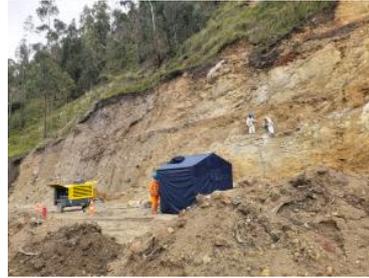
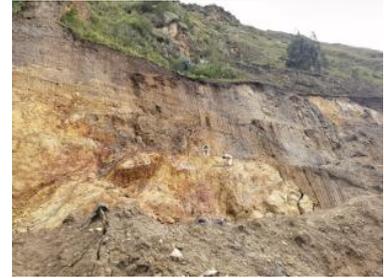
PROGRESIVA: KM 125+640

PERFORACIÓN

PERFORACIÓN DE ROCAS CON MAQUINARIAS

PERSONAL UTILIZADO: 01 CAPATAZ, 08 OPERADORES, 02 CONTROLADRES, 06 PEONES, 02 VIGIAS.

MAQUINARIA Y EQUIPO UTILIZADO: 01 CAMIONETA, 01 COMPRESORA DE AIRE, 04 MARTILLO NEUMATICOS, 01 HERRAMIENTAS MANUALES.
