BITACORA ELECTRÓNICA DE OBRA

Confirma Bitacora: Si	Nro Informe: N° 037-PVN - MJQY - 2022	Fecha Informe: 28-02-2022	Nombre De La Obra: MEJORAMIENTO DE LA CARRETERA HUANUCO-CONOCOCHA, SECTOR: HUANUCO-LA UNION-HUALLANCA, RUTA PE-3N, HUANUCO - LA UNION - HUALLANCA, TR 3	Personal Encargado: MICHAEL JESUS QUISPE YAURI.
---------------------------------	---	-------------------------------------	---	---

OBRA: MEJORAMIENTO, CONSERVACIÓN POR NIVELES DE SERVICIO Y OPERACIÓN DEL CORREDOR VIAL: HUÁNUCO – LA UNIÓN – HUALLANCA – DV. ANTAMINA/ EMP. PE-3N (TINGO CHICO) – NUEVAS FLORES – LLATA – ANTAMINA, TRAMO III.

OBRA N° 127-2018-MTC/20.2 CON LA EMPRESA CONTRATISTA CR20-(CHINA RAILWAY 20 BUREAU GROUP CORPORATION) PARA LA EJECUCIÓN DE LA OBRA “MEJORAMIENTO, CONSERVACIÓN POR NIVELES DE SERVICIO Y OPERACIÓN DE CORREDOR VIAL HUÁNUCO-LA UNIÓN-HUALLANCA-DV. ANTAMINA/EMP. PE-3N (TINGO CHICO)-NUEVAS FLORES-LLATA-ANTAMINA”, TRAMO III: INICIA (TINGO CHICO - LA UNIÓN) KM 102+819 Y CULMINA EN (HUALLANCA) KM 150+421.

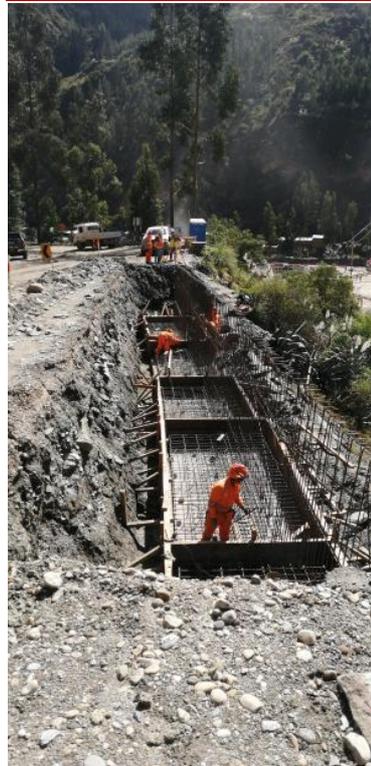
PROGRESIVA: KM 103+270

CONSTRUCCIÓN MURO DE CONTENCIÓN

EXCAVACIÓN Y ELIMINACIÓN DEL TERRENO NATURAL

ENCOFRADO DEL MURO CON PANELES FENÓLICOS METALICOS

COLOCACIÓN DE CONCRETO PARA ZAPATA DE F'C = 210 KG/CM2

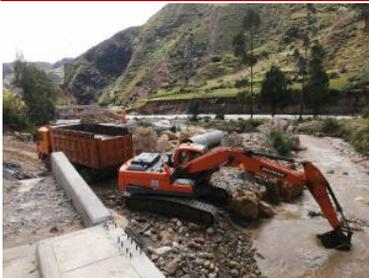
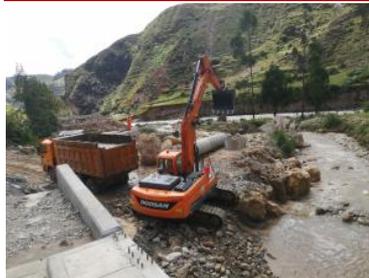
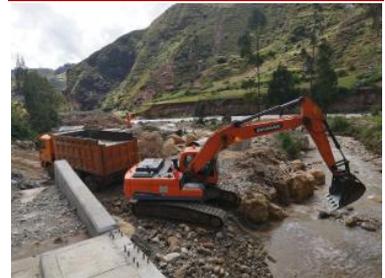
PROGRESIVA: KM 123+129

CANTERA DE RIO

ACOPIO Y CARGUIO DE MATERIAL DE RIO

CARGUIO Y TRANSPORTE DE MATERIAL ZARANDEADO PARA RELLENO DE MUROS Y OBRAS DE ARTE

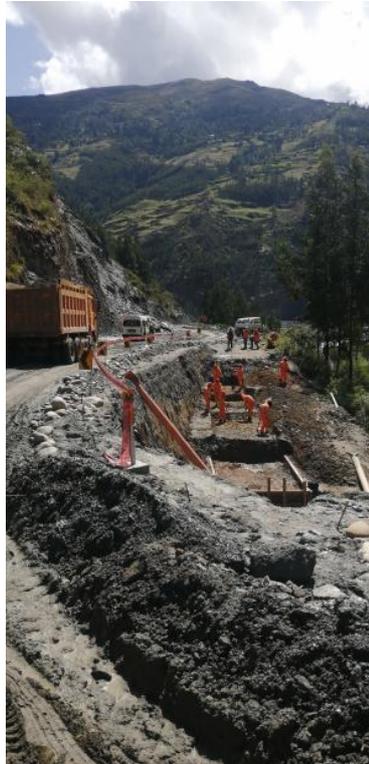
PROGRESIVA: KM 103+740

CONSTRUCCIÓN MURO DE CONTENCIÓN

EXCAVACIÓN Y ELIMINACIÓN DEL TERRENO NATURAL

ENCOFRADO DEL MURO CON PANELES FENÓLICOS METALICOS

COLOCACIÓN DE CONCRETO PARA ZAPATA DE F'C = 210 KG/CM2

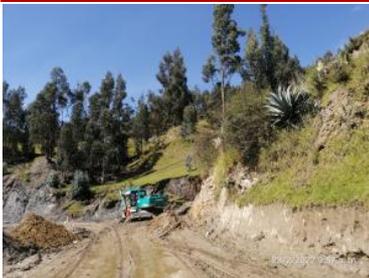
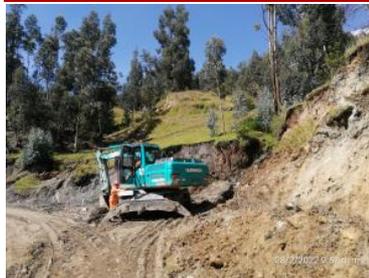
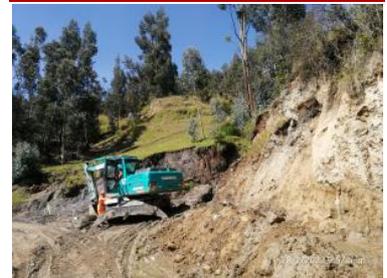
PROGRESIVA: KM 112+650

CONSTRUCCIÓN DE ALCANTARILLA

EXCAVACIÓN PARA CONSTRUCCIÓN DE ALCANTARIA DE TMC

SE VERIFICA EL COLOCADO DE CONCRETO DE F'C=175 KG/CM2 EN LAS ALCANTARILLAS

ALC. TMC Ø 36", SE PROCEDIO CON LA COLOCACIÓN DE CONCRETO F'C.175 KG/CM2, EN EL CABEZAL CON ALAS DE SALIDA.

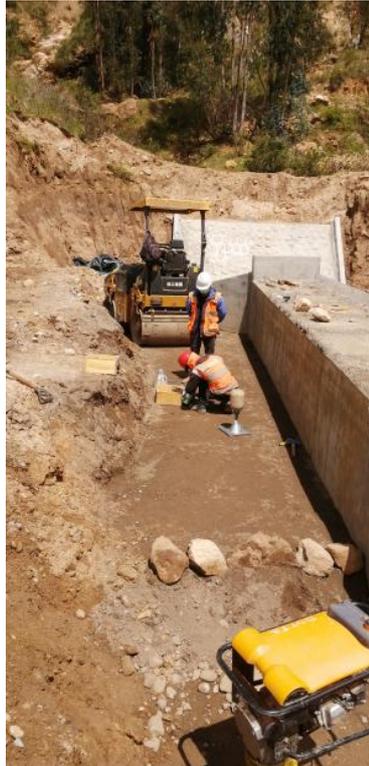
PROGRESIVA: KM 124+910

ENSAYO DE DENSIDAD DE CAMPO

SE REALIZA EL ENSAYO DE DENSIDAD DE CAMPO (CONO DE ARENA) EN EL RELLENO ESTRUCTURAL TERCERA CAPA DE LA ALCANTARILLA
