## BITACORA ELECTRÓNICA DE OBRA

Confirma Bitacora:	Nro Informe:	Fecha Informe:	Nombre De La Obra:	Personal Encargado:	
Si	052-2022 - MTC /20.9 -lgm	15 - 03 - 2022	HUANUCO - HUALLANCA (T1)	LUZMILA GUERRA MOTTA	
Foto Bitacora:	Foto Bitacora 2:	Foto Bitacora 3:	Foto Bitacora 4:	Foto Bitacora 5:	Foto Bitacora 6:

OBRA: CONSERVACIÓN POR NIVELES DE SERVICIO, OPERACIÓN DEL CORREDOR VIAL HUÁNUCO – LA UNIÓN – HUALLANCA DV. ANTAMINA/ EMP. PE-3N (TINGO CHICO) – NUEVAS FLORES – LLATA – ANTAMINA – TRAMO I  
 CONTRATISTA: CHINA RAILWAY 20 BUREAU GROUP CORPORATION  
 SUPERVISOR: CONSORCIO SUPERVISOR LOUIS BERGER - HOB

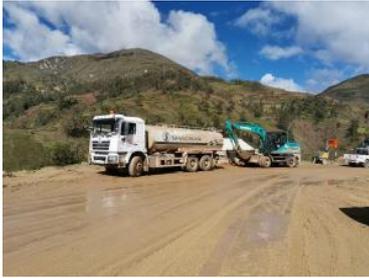
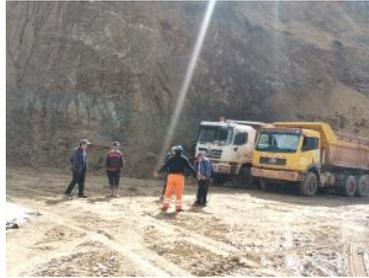
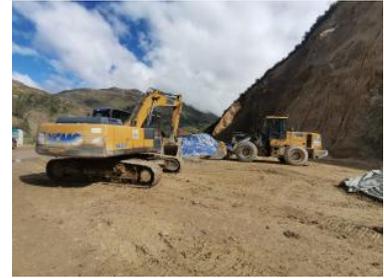
Progresiva: km 33+600

ACTIVIDADES SUSPENDIDAS EN CANTERA DE CERRO

Personal aproximado verificado en campo: 1 Capataz, 1 Oficial y 1 Ayudante.  
Equipos aproximados verificados en campo: 2 Excavadora sobre oruga, 1 Cargador Frontal, 1 Tractor sobre oruga, 5 Volquetes y 1 Camión Cisterna de Agua.  
Se verifica que algunos pobladores de las Comunidades de Callancas y Huallacayan no permiten las actividades de extracción, selección y carguío de material en la Cantera de Cerro del km 33+600 tampoco la conformación del DME en el km 33+750, al ser consultados respecto a su motivación para dicha acción, refirieron que en diversas oportunidades solicitaron puestos de trabajo en el CR20, sin ser atendidos.

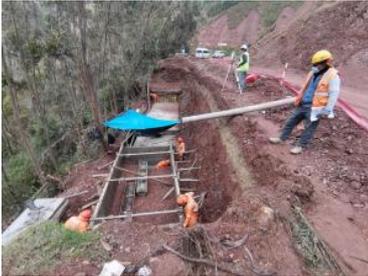
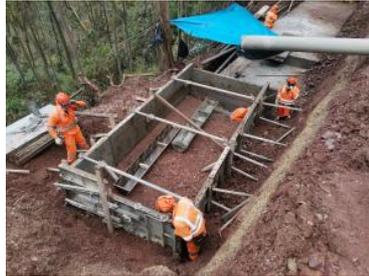
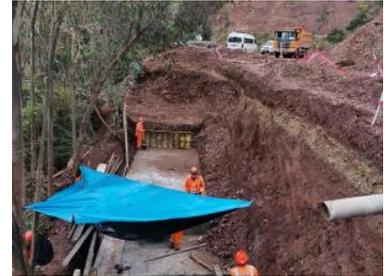
Progresiva: km 36+644 al km 36+667 - Muro de Sostenimiento  
500DRENAJE  
503.IEncofrado y desencofrado

Personal aproximado verificado en campo: 1 Capataz, 2 Operario, 3 Oficial y 3 Ayudante.

Equipos aproximados verificados en campo: 1 vibradora de concreto.

Actividades verificadas por personal profesional, técnico y auxiliar del CR20 y del Consorcio HOB. Se sugirió el control adecuado de los procesos constructivos al Consorcio HOB, a fin de garantizar la calidad y durabilidad de la obra. Así como el cumplimiento de los protocolos de seguridad y salud

Estructura que corresponde a la Variación n° 14 aprobada.

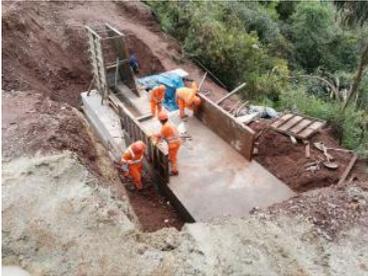
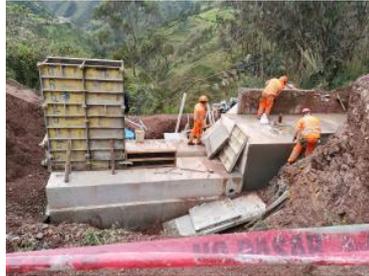
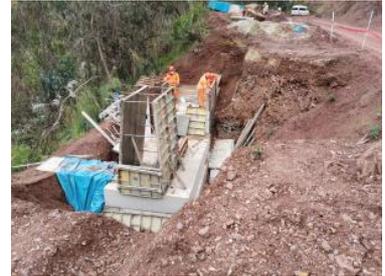
Progresiva: km 36+616 al km 36+626  
500DRENAJE  
503.IEncofrado y desencofrado

Personal aproximado verificado en campo: 1 Capataz, 3 Operario, 3 Oficial y 3 Ayudante.

Equipos aproximados verificados en campo: 1 vibradora de concreto.

Actividades verificadas por personal profesional, técnico y auxiliar del CR20 y del Consorcio HOB. Se sugirió el control adecuado de los procesos constructivos al Consorcio HOB, a fin de garantizar la calidad y durabilidad de la obra. Así como el cumplimiento de los protocolos de seguridad y salud

Estructura que corresponde a la Variación n° 14 aprobada

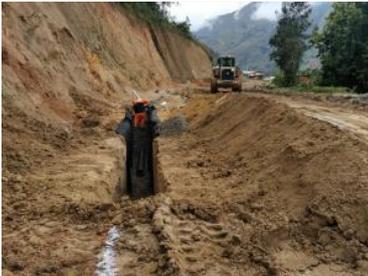
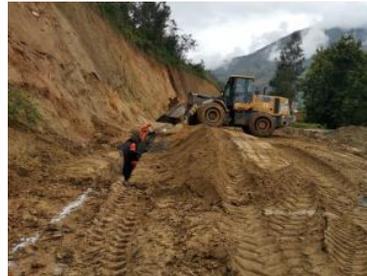
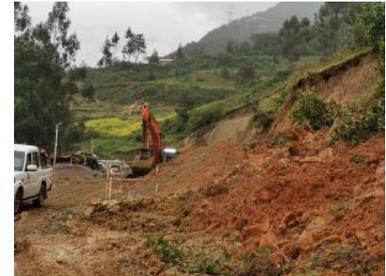
Progresiva: km 26+950 y km 26+870 al km 26+930 respectivamente.

Personal aproximado verificado en campo: 2 Capataz, 1 Oficial y 6 Ayudantes.

Equipos aproximados verificados en campo: 1 Excavadora Sobre Oruga, 1 Cargador Frontal, 1 Retroexcavadora con sus respectivos operadores.

Actividades verificadas por personal profesional, técnico y auxiliar del CR20 y del Consorcio HOB. Se sugirió el control adecuado de los procesos constructivos al Consorcio HOB, a fin de garantizar la calidad y durabilidad de la obra. Así como el cumplimiento de los documentos de gestión en seguridad y salud en el trabajo.

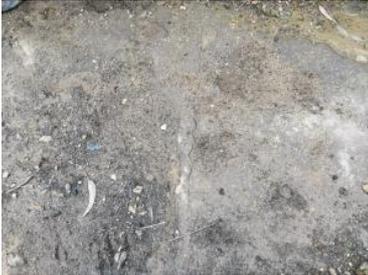
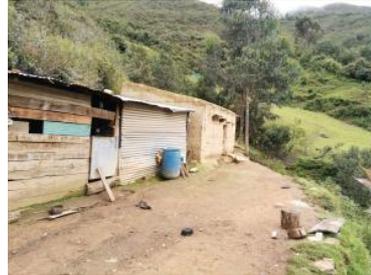
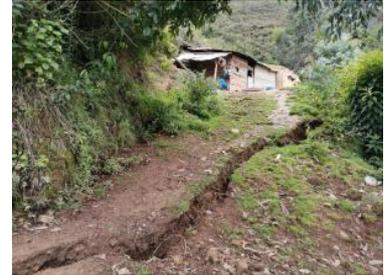
Progresiva: km 34+440 aproximadamente.  
DANOS INDIRECTOS EN VIVIENDAS

La señora Rosalinda Arrostequi refiere que, debido a los deslizamientos y derrumbes que se vienen dando en el tramo las grietas en el talud se encuentran cercanas a su vivienda por lo que, estarían en riesgo de ceder.

Al respecto se ha verificado la presencia de grietas y líneas de corte cercanos a su vivienda que la pondrían en riesgo de ceder, al ser consultado el Contratista refirió que una parte de su terreno y vivienda ya estaría liberada y otra parte sería parte de un daño indirecto – pendiente de definición por parte de PVN.
