# BITACORA ELECTRÓNICA DE OBRA

Confirma Bitacora:	Nro Informe:	Fecha Informe:	Nombre De La Obra:	Personal Encargado:
Si	N <sup>o</sup> 046-PVN - MJQY - 2022	25 - 03 - 2022	MEJORAMIENTO DE LA CARRETERA HUANUCO-CONOCOCHA, SECTOR: HUANUCO-LA UNION-HUALLANCA, RUTA PE-3N, HUANUCO - LA UNION - HUALLANCA, TR 3	MICHAEL JESUS QUISPE YAURI.

OBRA: MEJORAMIENTO, CONSERVACIÓN POR NIVELES DE SERVICIO Y OPERACIÓN DEL CORREDOR VIAL: HUÁNUCO – LA UNIÓN – HUALLANCA – DV. ANTAMINA/ EMP. PE-3N (TINGO CHICO) – NUEVAS FLORES – LLATA – ANTAMINA, TRAMO III.

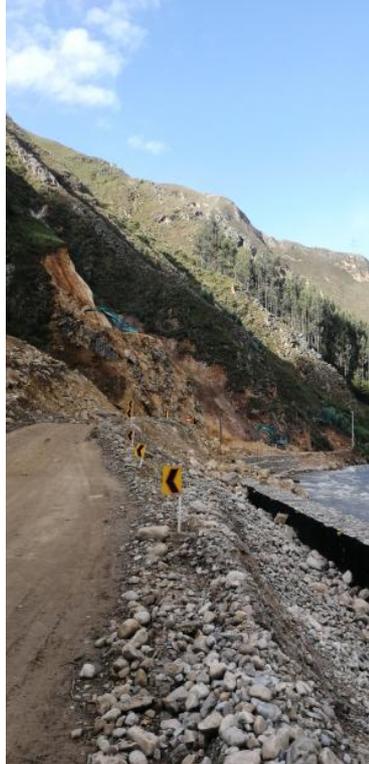
[Ver imagen completa](#)**Foto2:**

PROGRESIVA: KM 132+700

CORTE DE TALUD

202.A EXCAVACIÓN EN ROCA FIJA

202.B EXCAVACIÓN EN ROCA SUELTA

202.C EXCAVACIÓN EN MATERIAL SUELTO

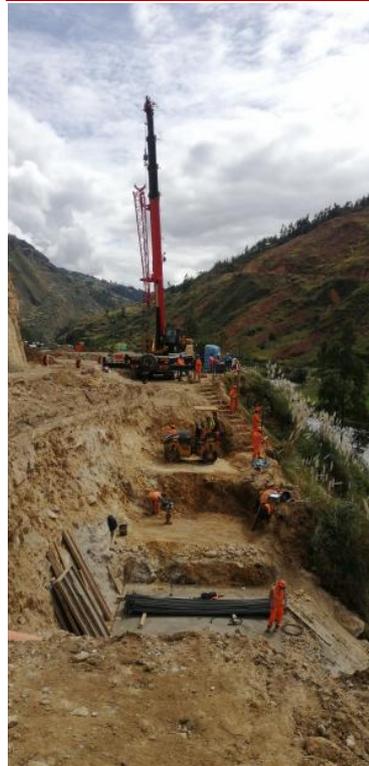
[Ver imagen completa](#)**Foto2:**

PROGRESIVA: KM 125+190

CONSTRUCCIÓN MURO DE CONTENCIÓN

EXCAVACIÓN Y ELIMINACIÓN DEL TERRENO NATURAL

ENCOFRADO DEL MURO CON PANELES FENÓLICOS METALICOS

COLOCACIÓN DE CONCRETO PARA ZAPATA DE F'C = 210 KG/CM2

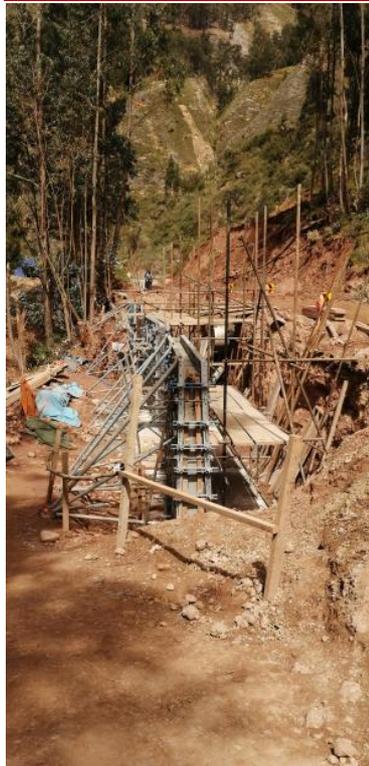
[Ver imagen completa](#)**Foto2:**

PROGRESIVA: KM 122+670

CONSTRUCCIÓN MURO DE CONTENCIÓN

EXCAVACIÓN Y ELIMINACIÓN DEL TERRENO NATURAL

ENCOFRADO DEL MURO CON PANELES FENÓLICOS METALICOS

COLOCACIÓN DE CONCRETO PARA ZAPATA DE F'C = 210 KG/CM2

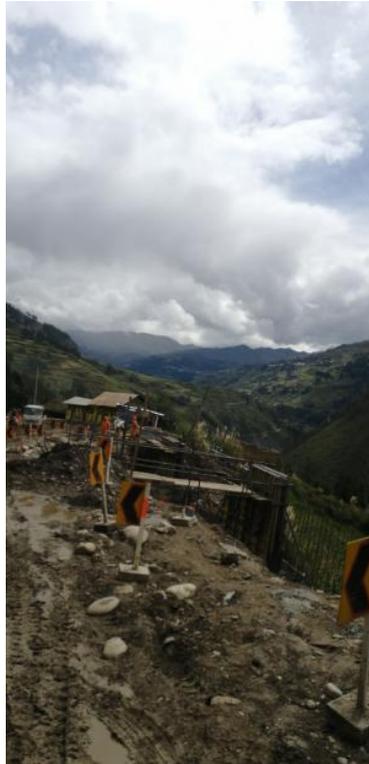
[Ver imagen completa](#)**Foto2:**

PROGRESIVA: KM 106+640

CONSTRUCCIÓN MURO DE CONTENCIÓN

EXCAVACIÓN Y ELIMINACIÓN DEL TERRENO NATURAL

ENCOFRADO DEL MURO CON PANELES FENÓLICOS METALICOS

COLOCACIÓN DE CONCRETO PARA ZAPATA DE F'C = 210 KG/CM2
