## BITACORA ELECTRÓNICA DE OBRA

| Confirma Bitacora: | Nro Informe: | Fecha Informe: | Nombre De La Obra: | Personal Encargado: | | |
|---|---|---|---|---|---|--|
| Si | N °<br>048-<br>PVN<br>-<br>MJQ<br>Y -<br>2022 | 2 8 -<br>0 3 -<br>2022 | MEJORAMIENTO DE LA CARRETERA HUANUCO-CONOCOCHA, SECTOR: HUANUCO-LA UNION-HUALLANCA, RUTA PE-3N, HUANUCO - LA UNION - HUALLANCA, TR 3 | MICHAEL JESUS QUISPE YAURI. | | |

OBRA: MEJORAMIENTO, CONSERVACIÓN POR NIVELES DE SERVICIO Y OPERACIÓN DEL CORREDOR VIAL: HUANUCO – LA UNIÓN – HUALLANCA – DV. ANTAMINA/ EMP. PE-3N (TINGO CHICO) – NUEVAS FLORES – LLATA – ANTAMINA, TRAMO III.

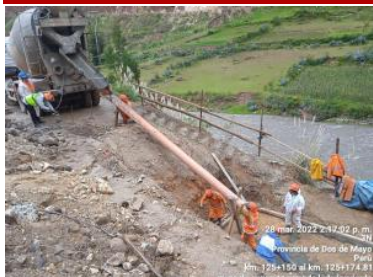
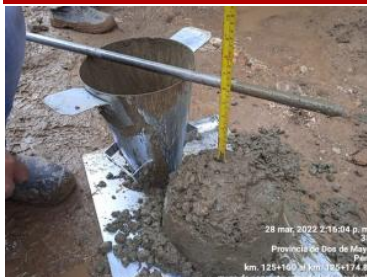
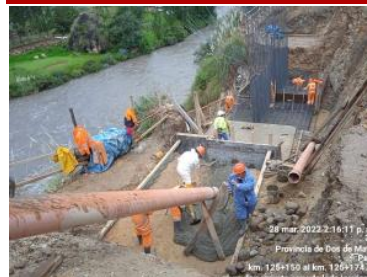
PROGRESIVA: KM 125+150

CONSTRUCCIÓN MURO DE CONTENCIÓN

EXCAVACIÓN Y ELIMINACIÓN DEL TERRENO NATURAL

ENCOFRADO DEL MURO CON PANELES FENÓLICOS METALICOS

COLOCACIÓN DE CONCRETO PARA ZAPATA DE F'C = 210 KG/CM2

EN EL MURO DEL KM.125+150 - KM.125+174.41 SE REALIZARON LOS ENCOFRADOS Y LA DISTRIBUCIÓN DE ACEROS PARA LA ZAPATA (PAÑO 4), SE PREPARÓ EL TERRENO PARA LA COLOCACIÓN DE CONCRETO PARA SOLADO (PAÑO 1)

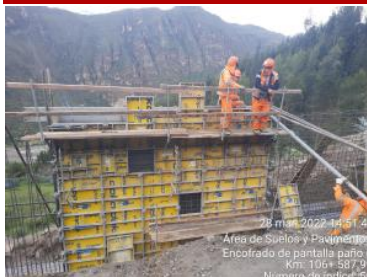
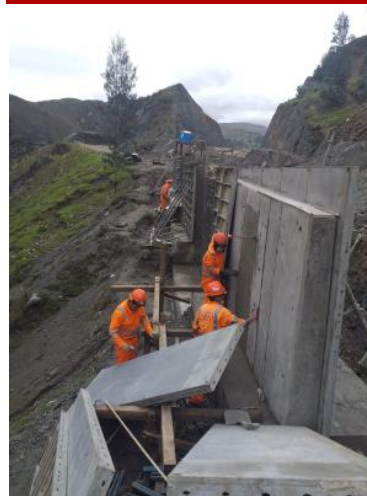
PROGRESIVA: KM 105+852

CONSTRUCCIÓN MURO DE CONTENCIÓN

EXCAVACIÓN Y ELIMINACIÓN DEL TERRENO NATURAL

ENCOFRADO DEL MURO CON PANELES FENÓLICOS METALICOS

COLOCACIÓN DE CONCRETO PARA ZAPATA DE F'C = 210 KG/CM2

EN EL MURO DE CONCRETO ARMADO, UBICADO EN EL KM.105+852 AL KM.105+877, LOS PERSONALES OBREROS ESTÁN HACIENDO LOS TRABAJOS DE SOLAQUEO DEL PAÑO 1 Y EL ENCOFRADO DEL PAÑO 3.

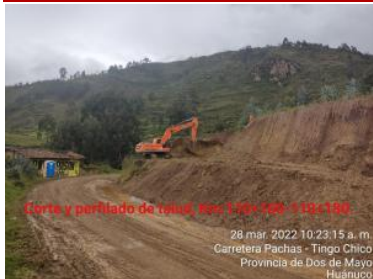
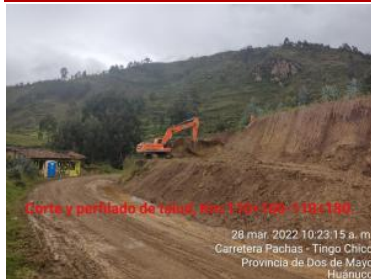
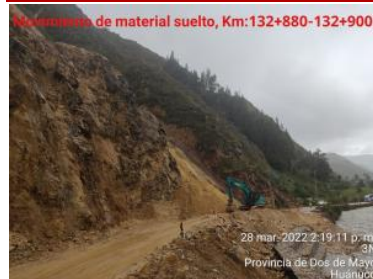
PROGRESIVA: KM 110+160 Y KM 132+880

CORTE DE TALUD

200. MOVIMIENTO DE TIERRAS

202.A EXCAVACIÓN EN ROCA FIJA

202.B EXCAVACIÓN EN ROCA SUELTA

202.C EXCAVACIÓN EN MATERIAL SUELTO

VERIFICACIÓN DE CORTE DE TALUD KM. 110+160 AL KM. 110+180

VERIFICACIÓN DE ELIMINACIÓN DE MATERIAL EXCEDENTE KM. 132+880 AL KM. 132+910

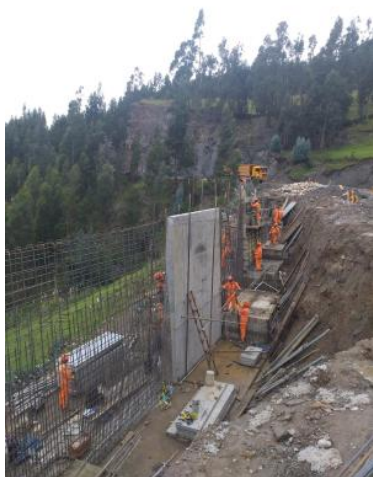
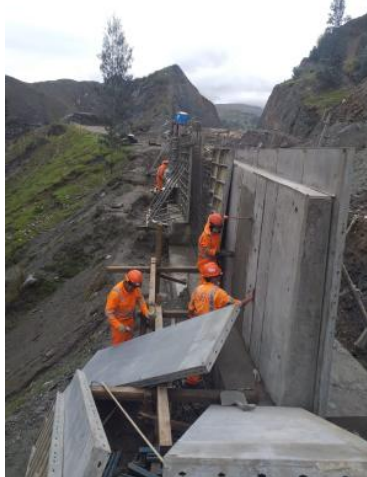
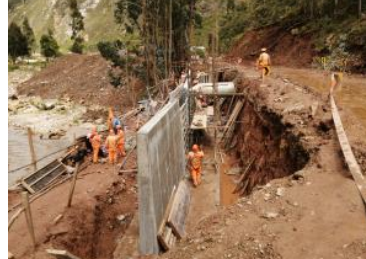
PROGRESIVA: KM 132+960

CONSTRUCCIÓN MURO DE CONTENCIÓN

EXCAVACIÓN Y ELIMINACIÓN DEL TERRENO NATURAL

ENCOFRADO DEL MURO CON PANELES FENÓLICOS METALICOS

COLOCACIÓN DE CONCRETO PARA ZAPATA DE F'C = 210 KG/CM2
