BITACORA ELECTRÓNICA DE OBRA

Confirma Bitacora:	Nro Informe:	Fecha Informe:	Nombre De La Obra:	Personal Encargado:
Si	068-2022- - MTC /20.9 -lgm	06 - 04 - 2022	HUANUCO - HUALLANCA (T1)	LUZMILA GUERRA MOTTA

OBRA: CONSERVACIÓN POR NIVELES DE SERVICIO, OPERACIÓN DEL CORREDOR VIAL HUÁNUCO – LA UNIÓN – HUALLANCA DV. ANTAMINA/ EMP. PE-3N (TINGO CHICO) – NUEVAS FLORES – LLATA – ANTAMINA – TRAMO I
 CONTRATISTA: CHINA RAILWAY 20 BUREAU GROUP CORPORATION
 SUPERVISOR: CONSORCIO SUPERVISOR LOUIS BERGER - HOB

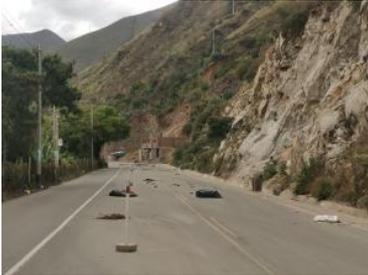
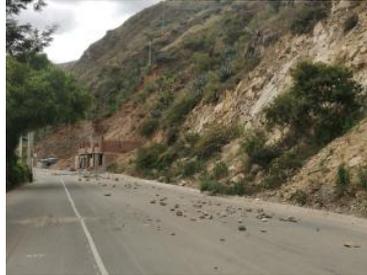
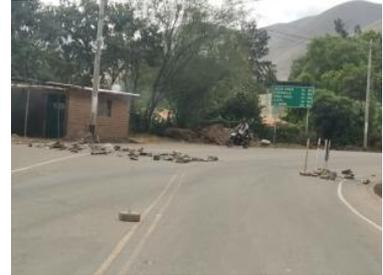
Progresiva: km 0+000 al km 4+000 aproximadamente
Piedras en la plataforma

De las movilizaciones realizadas los días 04 y 05 del presente mes, debido al paro convocado y acatado por la Unión de Gremios de Transportistas Multimodal del Perú (UGTRANM), se verifica la presencia de piedras en diferentes tramos en el sector del km 0+000 al km 4+000.

Por lo que, se ha solicitado al Contratista las acciones necesarias a fin de brindar la adecuada transitabilidad en la vía.

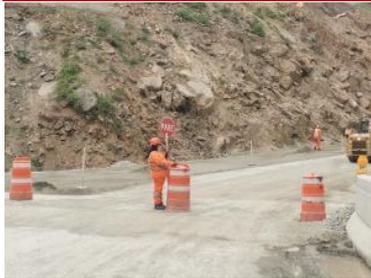
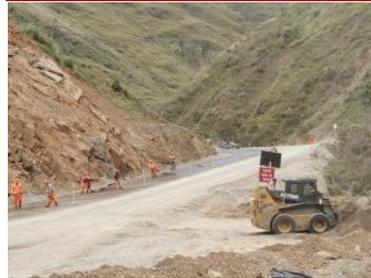
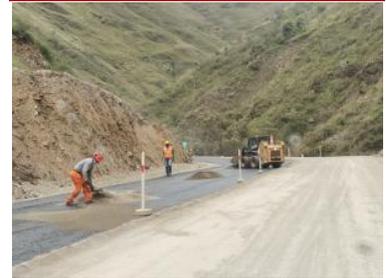
Progresiva: km 15+460 al km 670 CI
400.BPAVIMENTOS FLEXIBLES
416.Almprimación Asfáltica

Personal aproximado verificado en campo: 1 Capataz, 5 Operario, 1 Oficial, 2 Ayudante y 2 Vigía. Además de equipos de calidad conformado por 1 técnico y 1 auxiliar.

Equipos aproximados verificados en campo: 1 Camión Imprimador, 1 Rodillo Tándem, 1 Rodillo Neumático y 1 Esparcidora con sus respectivos operadores.

Actividades verificadas por personal profesional, técnico y auxiliar del CR20 y del Consorcio HOB. Se sugirió el control adecuado de los procesos constructivos al Consorcio HOB, a fin de garantizar la calidad y durabilidad de la obra. Así como el cumplimiento de los protocolos de seguridad y salud en el trabajo para la actividad y la adecuada disposición de residuos a fin de su posterior transporte.

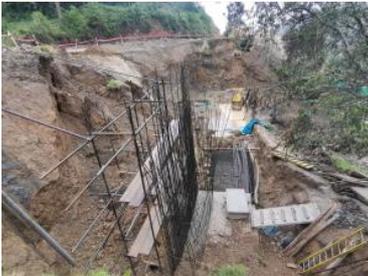
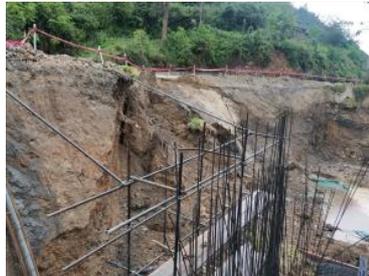
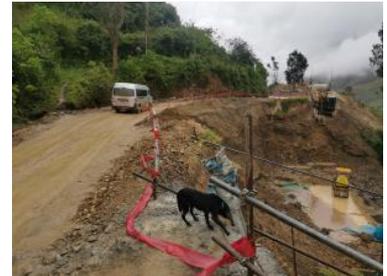
Progresiva: km 30+452 al km 30+486– Muro de Sostenimiento
500DRENAJE
501.EExcavación no clasificada para estructuras

Personal aproximado verificado en campo: 1 Capataz y 2 Ayudantes.
Equipos aproximados verificados en campo: 1 Excavadora sobre oruga y 2 Volquetes con sus respectivos operadores, además de equipos menores como 1 Rodillo Bermero. Actividades verificadas por personal profesional, técnico y auxiliar del CR20 y del Consorcio HOB. Se sugirió el control adecuado de los procesos constructivos al Consorcio HOB, a fin de garantizar la calidad y durabilidad de la obra. Así como el cumplimiento de los protocolos de seguridad y salud en el trabajo para la actividad y la adecuada disposición de residuos a fin de su posterior transporte.
LA PRESENTE ESTRUCTURA NO SE ENCUENTRA DENTRO DEL PRESUPUESTO CONTRATADO NI EN LOS PRESUPUESTOS ADICIONALES APROBADOS. AL RESPECTO, LA SUPERVISIÓN DE OBRA MANIFIESTA QUE SE CUENTAN CON LOS PLANOS APROBADOS DE LAS ESTRUCTURAS DESCRITAS. DEL MISMO MODO INDICA QUE AL SER SOLICITADA LA AUTORIZACIÓN DE TRABAJO POR PARTE DEL CONTRATISTA LA SUPERVISIÓN DE OBRA NO PODRÍA NEGARLA, SIN EMBARGO, REALIZARÍA LA ANOTACIÓN QUE LA CONSTRUCCIÓN DE LA ESTRUCTURA SERIA BAJO RESPONSABILIDAD DEL CONTRATISTA.

De los Paneles fotográficos n°s 4 y 5, Se ha instado al Contratista y Supervisión de Obra el cumplimiento de los mecanismos y estipulaciones contractuales descritas en el Contrato de Obra n° 127-2018-MTC/20 y Contrato de Servicios de Consultoría n°144-2018-MTC/20.2. A fin de garantizar las buenas prácticas de la construcción y la oportuna comunicación de los actuados en obra a PVN.

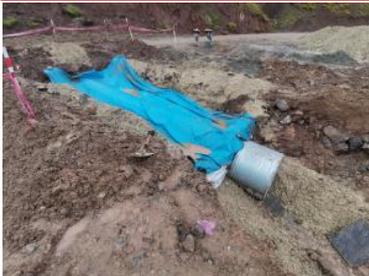
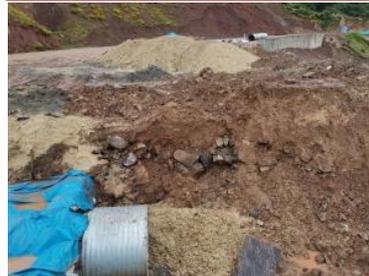
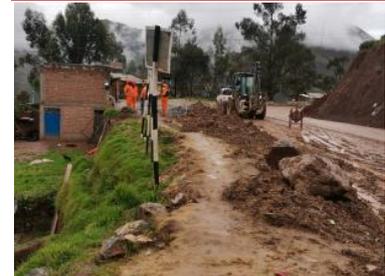
Progresiva: km 41+930
500DRENAJE
502.ARelleno para estructuras
519.ATubería tmc $\varnothing = 48''$

Personal aproximado verificado en campo: 1 Capataza y 3 Ayudantes.
Equipos aproximados verificados en campo: 1 Excavadora neumática con operador y equipos menores como 3 Vibro pisón
Actividades verificadas por personal profesional, técnico y auxiliar del CR20 y del Consorcio HOB. Se sugirió el control adecuado de los procesos constructivos al Consorcio HOB, a fin de garantizar la calidad y durabilidad de la obra. Así como el cumplimiento de los protocolos de seguridad y salud en el trabajo para la actividad y la adecuada disposición de residuos a fin de su posterior transporte.
LA PRESENTE ESTRUCTURA NO SE ENCONTRARÍA DENTRO DEL PRESUPUESTO CONTRATADO NI EN LOS PRESUPUESTOS ADICIONALES APROBADOS. AL RESPECTO, LA SUPERVISIÓN DE OBRA MANIFIESTA QUE SE CUENTAN CON LOS PLANOS APROBADOS DE LAS ESTRUCTURAS DESCRITAS. DEL MISMO MODO INDICA QUE AL SER SOLICITADA LA AUTORIZACIÓN DE TRABAJO POR PARTE DEL CONTRATISTA LA SUPERVISIÓN DE OBRA NO PODRÍA NEGARLA, SIN EMBARGO, REALIZARÍA LA ANOTACIÓN QUE LA CONSTRUCCIÓN DE LA ESTRUCTURA SERIA BAJO RESPONSABILIDAD DEL CONTRATISTA.
