BITACORA ELECTRÓNICA DE OBRA

Confirma Bitacora:	Nro Informe:	Fecha Informe:	Nombre De La Obra:	Personal Encargado:	
Si	051_ OS4 03 - 2022	20 - 04 - 2022	Carretera Chuquicara-Puente Quiroz – Tauca-Cabana-Huandoval-Pallasca, Tramo: Tauca- Pallasca	NATALY SUSI CABALLON PAUCAR	
Foto Bitacora:	Foto Bitacora 2:	Foto Bitacora 3:	Foto Bitacora 4:	Foto Bitacora 5:	Foto Bitacora 6:
Ver imagen completa	Ver imagen completa	Ver imagen completa

INFORME DIARIO N°051_OS N°403-2022-MNT. TAUCA-PALLASCA/NSCP.2022.

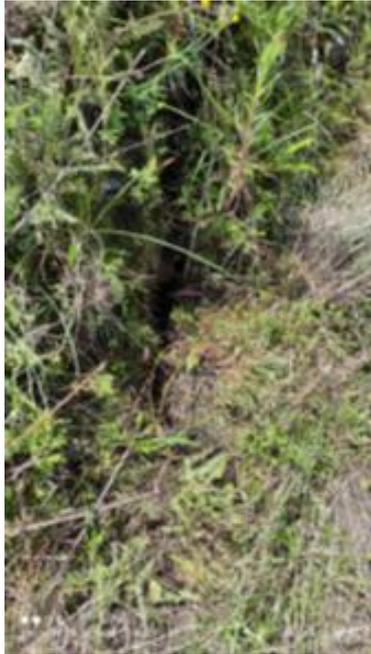
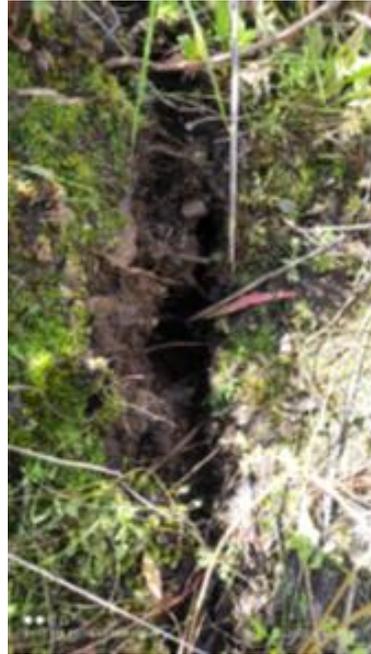
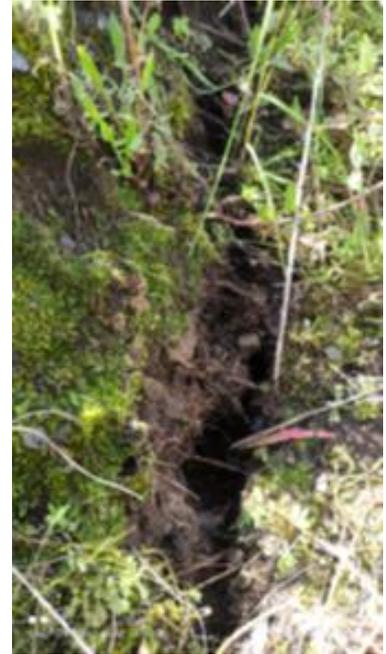
-SE APRECIA FISURAS Y GRIETAS EN EL TALUD DE LA BANQUETA UBICADO EN EL KM 36+150 LD.

-EL TALUD DE LAS BANQUETA PRESENTA FISURAS Y GRIETAS Y QUE ANTE PRECIPITACIONES CONTINUAS PODRÍA COLAPSAR AFECTANDO EL PUENTE INSTALADO POR PROVIAS NACIONAL ZONAL ANCASH.

-SEGÚN INDICA EL ING. DANILO PEÑARES-JEFE DE SUPERVISIÓN DE PROVIAS NACIONAL ZONAL ANCASH, LOS TRABAJOS DE CORTE Y VOLADURA DEL ACCESO DERECHO SE EJECUTARÁN ANTE EL CESE DE LAS PRECIPITACIONES PLUVIALES, NO OBSTANTE, SE EVALUARÁ LAS CONDICIONES DEL TERRENO ANTES DE REALIZAR LAS ACTIVIDADES DE CORTE Y VOLADURA.

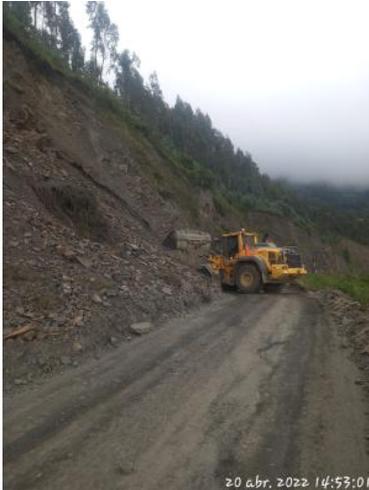
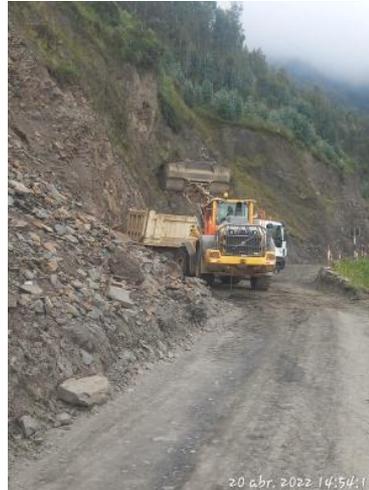
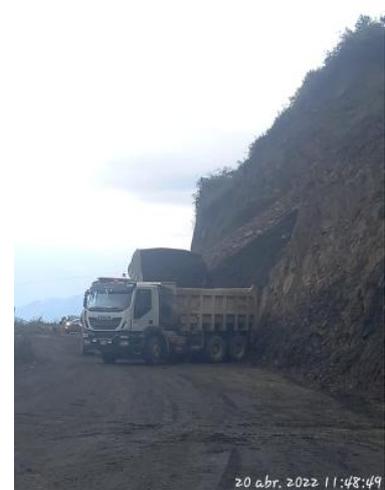
LIMPIEZA DE DERRUMBRE KM 2+200.

MO: 1 PREVENCIÓNISTA, 1 OFICIAL, 2 OPERADORES, 2 VIGÍAS, 1 CONDUCTOR.
EM: 1 CARGADOR FRONTAL, 1 VOLQUETE, 1 CAMIONETA
