## BITACORA ELECTRÓNICA DE OBRA

| Confirma Bitacora: | Nro Informe: | Fech a Informe: | Nombre De La Obra: | Personal Encargado: | | |
|---|---|---|---|---|---|--|
| Si | N °<br>067-<br>PVN<br>-<br>MJQ<br>Y -<br>2022 | 2 1 -<br>0 4 -<br>2022 | MEJORAMIENTO DE LA CARRETERA HUANUCO-CONOCOCHA, SECTOR: HUANUCO-LA UNION-HUALLANCA, RUTA PE-3N, HUANUCO - LA UNION - HUALLANCA, TR 3 | MICHAEL JESUS QUISPE YAURI. | | |

OBRA: MEJORAMIENTO, CONSERVACIÓN POR NIVELES DE SERVICIO Y OPERACIÓN DEL CORREDOR VIAL: HUANUCO – LA UNIÓN – HUALLANCA – DV. ANTAMINA/ EMP. PE-3N (TINGO CHICO) – NUEVAS FLORES – LLATA – ANTAMINA, TRAMO III.

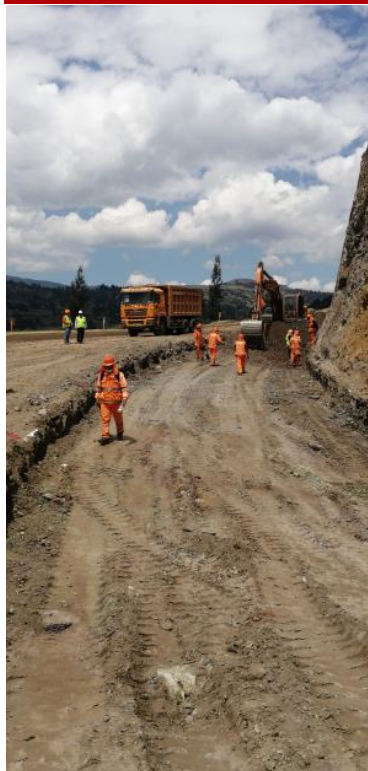
[Ver imagen completa](#)**Foto2:**

PROGRESIVA: KM 107+010

MANTENIMIENTO DE LA VIA:

MEJORAMIENTO DE LA VIA CON MAQUINARIA

PERSONAL UTILIZADO: 05 OPERADORES, 01 CONTROLADOR, 01 CAPATAZ, 03 PEONES, 02 VIGÍAS

MAQUINARIA Y EQUIPO UTILIZADO: 01 EXCAVADORA, 01 VOLQUETE, 01 MOTONIVELADORA, 01 RODILLO VIBRADOR, 01 CISTERNA DE AGUA NO POTABLE

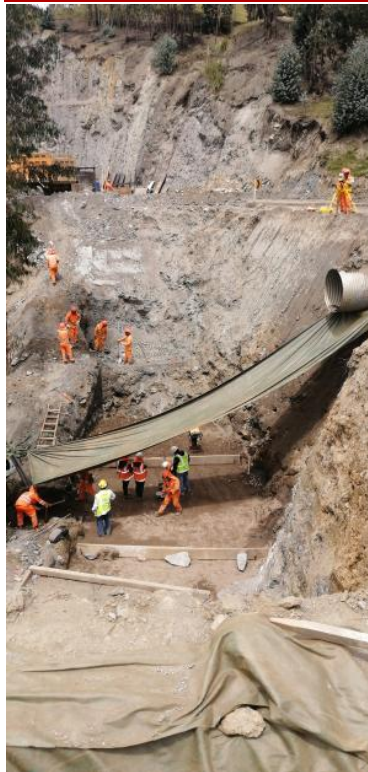
[Ver imagen completa](#)**Foto2:**

PROGRESIVA: KM 106+593.85

CONSTRUCCIÓN MURO DE CONTENCIÓN

EXCAVACIÓN Y ELIMINACIÓN DEL TERRENO NATURAL

ENCOFRADO DEL MURO CON PANELES FENÓLICOS METALICOS

COLOCACIÓN DE CONCRETO PARA SOLADO DE F'C = 100 KG/CM2

COLOCACIÓN DE CONCRETO PARA ZAPATA DE F'C = 210 KG/CM2

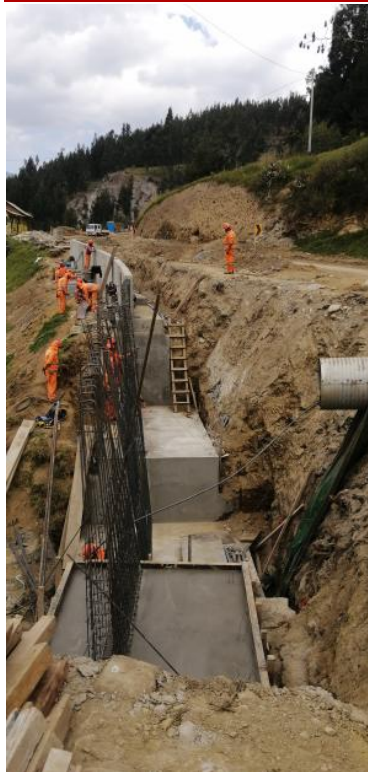
[Ver imagen completa](#)**Foto2:**

PROGRESIVA: KM 106+401

CONSTRUCCIÓN MURO DE CONTENCIÓN

EXCAVACIÓN Y ELIMINACIÓN DEL TERRENO NATURAL

ENCOFRADO DEL MURO CON PANELES FENÓLICOS METALICOS

COLOCACIÓN DE CONCRETO PARA SOLADO DE F'C = 100 KG/CM2

COLOCACIÓN DE CONCRETO PARA ZAPATA DE F'C = 210 KG/CM2

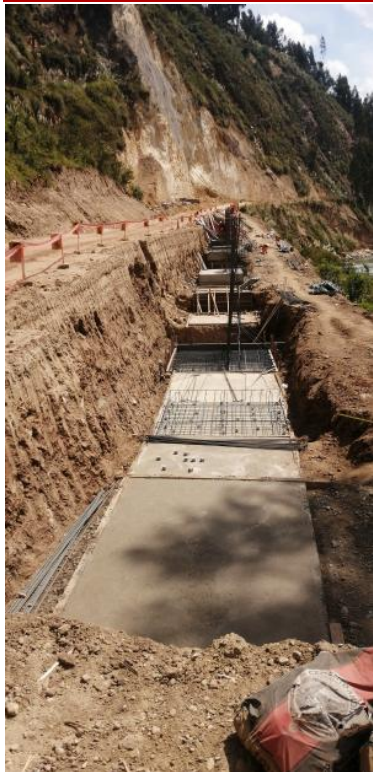
**Foto1:**

PROGRESIVA: KM 125+620

CONSTRUCCIÓN MURO DE CONTENCIÓN

EXCAVACIÓN Y ELIMINACIÓN DEL TERRENO NATURAL

ENCOFRADO DEL MURO CON PANELES FENÓLICOS METALICOS

COLOCACIÓN DE CONCRETO PARA SOLADO DE F'C = 100 KG/CM2

COLOCACIÓN DE CONCRETO PARA ZAPATA DE F'C = 210 KG/CM2

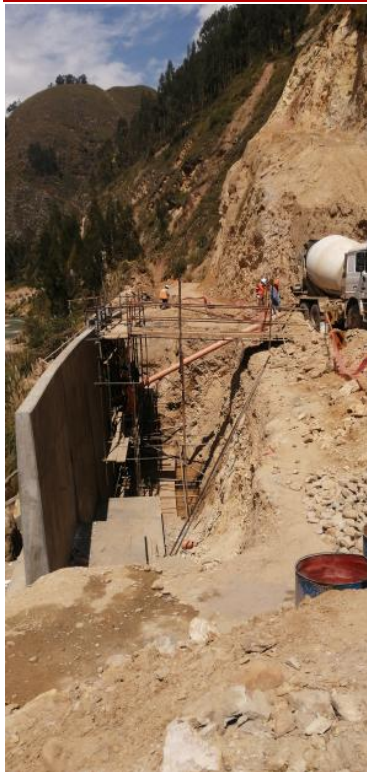
[Ver imagen completa](#)**Foto2:**

PROGRESIVA: KM 125+150

CONSTRUCCIÓN MURO DE CONTENCIÓN

EXCAVACIÓN Y ELIMINACIÓN DEL TERRENO NATURAL

ENCOFRADO DEL MURO CON PANELES FENÓLICOS METALICOS

COLOCACIÓN DE CONCRETO PARA SOLADO DE F'C = 100 KG/CM2

COLOCACIÓN DE CONCRETO PARA ZAPATA DE F'C = 210 KG/CM2
