BITACORA ELECTRÓNICA DE OBRA

OBRA: MEJORAMIENTO, CONSERVACIÓN POR NIVELES DE SERVICIO Y OPERACIÓN DEL CORREDOR VIAL: HUÁNUCO – LA UNIÓN – HUALLANCA – DV. ANTAMINA/ EMP. PE-3N (TINGO CHICO) – NUEVAS FLORES – LLATA – ANTAMINA, TRAMO III.

(TINGO CHICO - LA UNIÓN - HUALLANCA) KM 102+819 AL KM 150+421 DEL TRAMO III:
ENTIDAD: PROVÍAS NACIONAL / SUBDIRECCIÓN DE OBRAS DE CARRETERAS

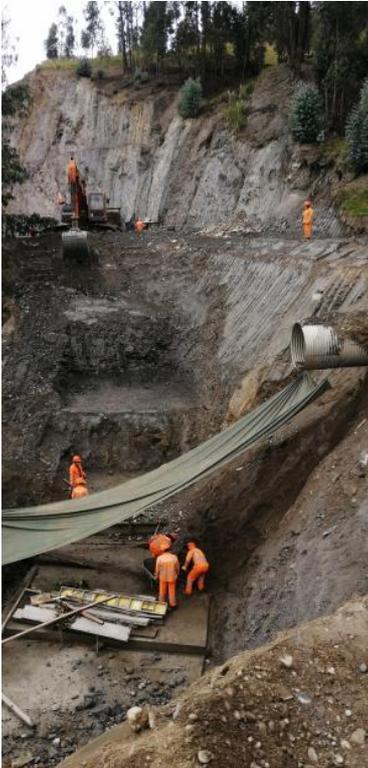
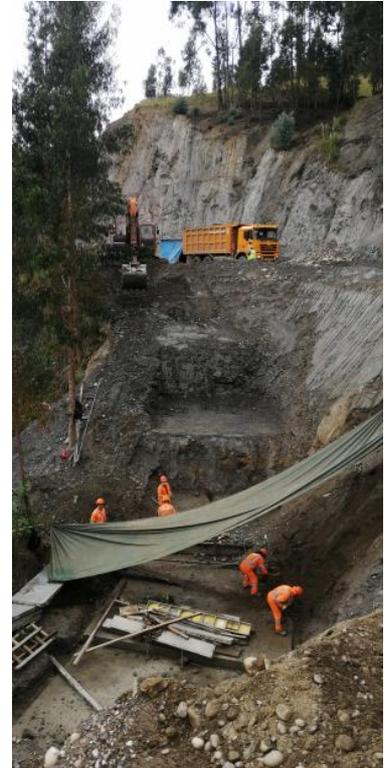
PROGRESIVA: KM 106+593

CONSTRUCCIÓN MURO DE CONTENCIÓN

EXCAVACIÓN Y ELIMINACIÓN DEL TERRENO NATURAL

ENCOFRADO DEL MURO CON PANELES FENÓLICOS METALICOS

COLOCACIÓN DE CONCRETO PARA SOLADO DE F'C = 100 KG/CM2

COLOCACIÓN DE CONCRETO PARA ZAPATA DE F'C = 210 KG/CM2

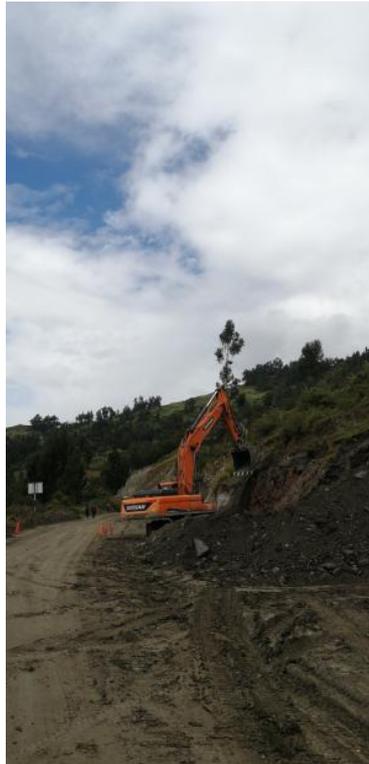
PROGRESIVA: KM 107+200

CORTE DE TALUD

200. MOVIMIENTO DE TIERRAS

201. B DESBROCE Y LIMPIEZA EN ZONAS NO BOSCOSAS

202.A EXCAVACIÓN EN ROCA FIJA

202.B EXCAVACIÓN EN ROCA SUELTA

202.C EXCAVACIÓN EN MATERIAL SUELTO

203.A REMOCIÓN DE DERRUMBES

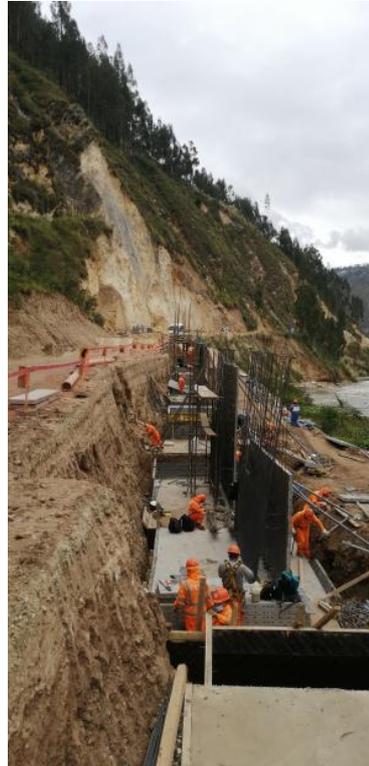
PROGRESIVA: KM 125+570

CONSTRUCCIÓN MURO DE CONTENCIÓN

EXCAVACIÓN Y ELIMINACIÓN DEL TERRENO NATURAL

ENCOFRADO DEL MURO CON PANELES FENÓLICOS METALICOS

COLOCACIÓN DE CONCRETO PARA SOLADO DE F'C = 100 KG/CM2

COLOCACIÓN DE CONCRETO PARA ZAPATA DE F'C = 210 KG/CM2
