## BITACORA ELECTRÓNICA DE OBRA

| Confirma Bitacora: | Nro Informe: | Fecha Informe: | Nombre De La Obra: | Personal Encargado: |
|---|---|---|---|---|
| Si | 085-2022-<br>-<br>MTC<br>/20.9<br>-lgm | 28 -<br>04 -<br>2022 | HUANUCO - HUALLANCA (T1) | LUZMILA GUERRA MOTTA |

OBRA: CONSERVACIÓN POR NIVELES DE SERVICIO, OPERACIÓN DEL CORREDOR VIAL HUÁNUCO – LA UNIÓN – HUALLANCA DV. ANTAMINA/ EMP. PE-3N (TINGO CHICO) – NUEVAS FLORES – LLATA – ANTAMINA – TRAMO I  
CONTRATISTA: CHINA RAILWAY 20 BUREAU GROUP CORPORATION  
SUPERVISOR: CONSORCIO SUPERVISOR LOUIS BERGER - HOB

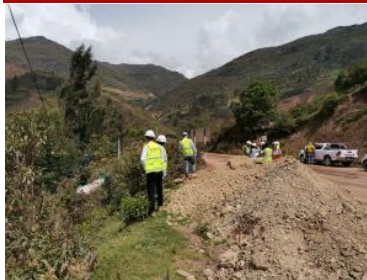
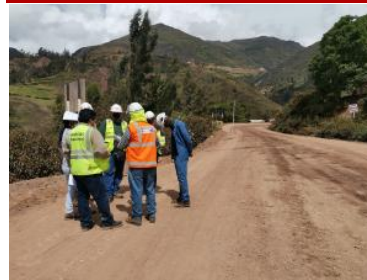
Progresiva: km 34+960 al km 35+190 LD aproximadamente  
INSPECCIÓN VISUAL EN CAMPO RESPECTO AL EVENTO COMPENSABLE 6  
"FALTA LIBERACIÓN PREDIOS E INTERFERENCIAS REDES ELÉCTRICAS, AGUA,  
ALCANTARILLADO, TELEFONÍA".

Hacia el lado derecho de la vía (talud inferior), se aprecia una vivienda y plantaciones, los cuales, se encontrarían pendientes de liberación limitando los trabajos a realizarse.

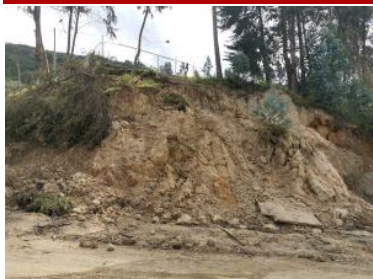
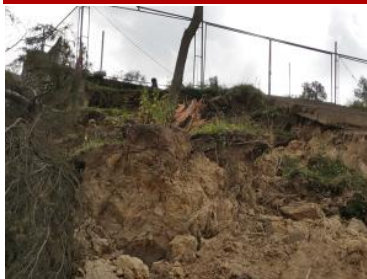
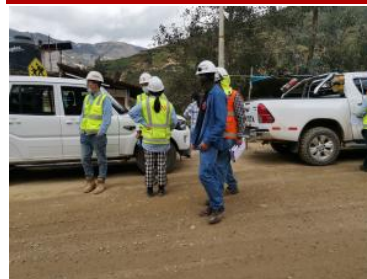
Progresiva: km 27+170 aproximadamente  
INSPECCIÓN VISUAL EN CAMPO RESPECTO AL EVENTO COMPENSABLE 6  
"FALTA LIBERACIÓN PREDIOS E INTERFERENCIAS REDES ELÉCTRICAS, AGUA,  
ALCANTARILLADO, TELEFONÍA".

El Contratista de Obra refiere que, los trabajos de movimiento de tierras (cortes) se realizaron de acuerdo los planos, especificaciones del Expediente Contratado y la reclasificación de suelos realizada in situ, sin embargo, dado las lluvias presentadas de diciembre de 2021 a abril de 2022, en el sector km 27+170 LD aproximadamente, se han presentado algunos deslizamientos, desestabilizando los terrenos ubicados en este tramo.

Al respecto, se verifica que el Cerco Perimétrico de la Institución Educativa Micaela Bastidas – Comunidad Campesina de Mitocucho, se encontraría bastante cercano al talud y en riesgo de ceder.

Comunicando La DDV de PVN que la Institución Educativa se encuentra fuera del derecho de vía, por tanto, no afectaría la ruta crítica del proyecto.

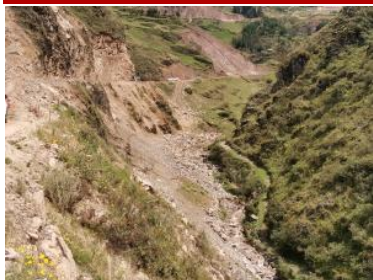
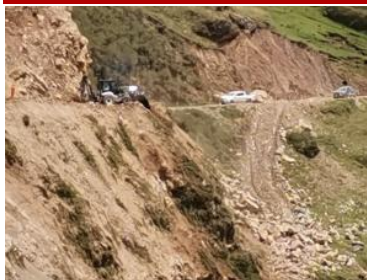
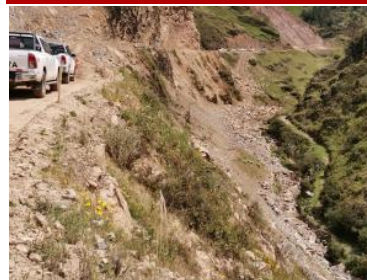
Progresiva: km 43+700 aproximadamente  
Disposición inadecuada de material excedente

Se verifica disposición inadecuada de material excedente en quebrada Jacas Chico, hecho que podría generar afectaciones medio ambientales.

De los trabajos de movimiento tierras que se vienen realizando en el sector Km.43+ 700 al km 43+800 aproximadamente, se observa el manejo inadecuado de material excedente verificándose el lanzamiento el material a la quebrada de Jacas Chico, hecho que podría generar impactos negativos en la dinámica fluvial de la quebrada, calidad del agua, del suelo y visual del paisaje. Siendo lo mencionado una práctica inadecuada que contravendría a los lineamientos de la estrategia de manejo ambiental y las salvaguardas del BID, mas aun cuando se tiene el DME ubicado en el km 52+730C para la disposición de material excedente.

Del Panel Fotográfico n° 3, Se ha solicitado al Contratista y Supervisión de Obra el cumplimiento de las estipulaciones contractuales descritas en el Contrato de Obra n° 127-2018-MTC/20 y Contrato de Servicios de Consultoría n°144-2018-MTC/20.2. A fin de evitar posibles afectaciones medio ambientales.

Lo descrito fue comunicado al Contratista y Supervisor de Obra para las acciones correspondientes en el marco del Contrato de Obra n° 127-2018-MTC/20 y Contrato de Servicios de Consultoría n°144-2018-MTC/20.2

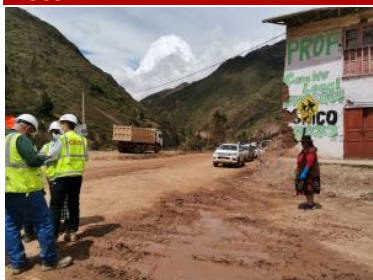
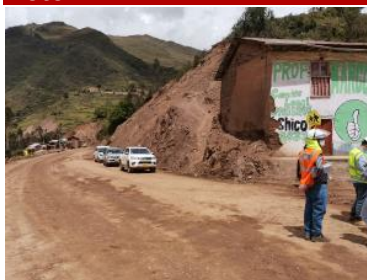
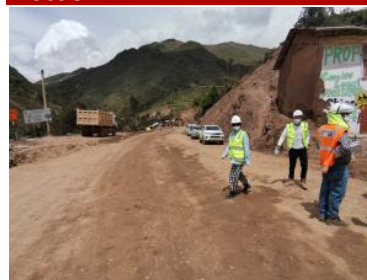
Progresiva: km 44+725 aproximadamente  
INSPECCIÓN VISUAL EN CAMPO RESPECTO AL EVENTO COMPENSABLE 6  
"FALTA LIBERACIÓN PREDIOS E INTERFERENCIAS REDES ELÉCTRICAS, AGUA,  
ALCANTARILLADO, TELEFONÍA".

El Contratista refiere de interferencia de vivienda, sin embargo, la DDV de PVN a través de su representante refirió que la vivienda en este sector podría ser una vivienda vulnerable. En vista que se verifica que los cortes (movimiento de tierras) en este tramo ya fueron realizados. Por tanto, no afectaría la ruta crítica del proyecto.
