BITACORA ELECTRÓNICA DE OBRA

Confirma Bitacora:	Nro Informe:	Fecha Informe:	Nombre De La Obra:	Personal Encargado:
Si	N ^o 072-PVN - MJQ Y - 2022	28 - 04 - 2022	MEJORAMIENTO DE LA CARRETERA HUANUCO-CONOCOCHA, SECTOR: HUANUCO-LA UNION-HUALLANCA, RUTA PE-3N, HUANUCO - LA UNION - HUALLANCA, TR 3	MICHAEL JESUS QUISPE YAURI.

OBRA: MEJORAMIENTO, CONSERVACIÓN POR NIVELES DE SERVICIO Y OPERACIÓN DEL CORREDOR VIAL: HUÁNUCO – LA UNIÓN – HUALLANCA – DV. ANTAMINA/ EMP. PE-3N (TINGO CHICO) – NUEVAS FLORES – LLATA – ANTAMINA, TRAMO III.

PANEL FOTOGRAFICO

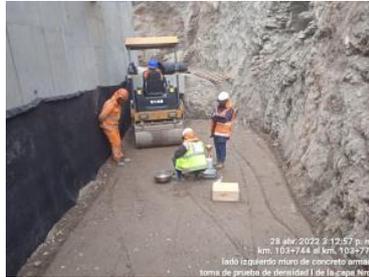
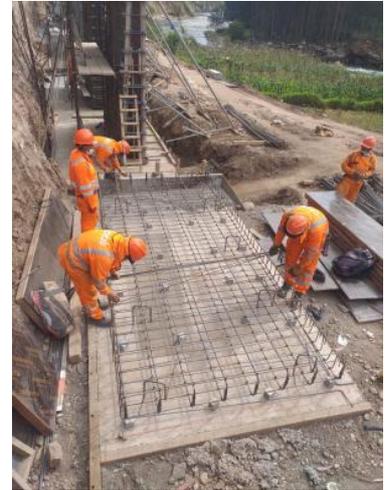
PROGRESIVA: KM 106+593

CONSTRUCCIÓN MURO DE CONTENCIÓN

EXCAVACIÓN Y ELIMINACIÓN DEL TERRENO NATURAL

ENCOFRADO DEL MURO CON PANELES FENÓLICOS METALICOS

COLOCACIÓN DE CONCRETO PARA SOLADO DE F'C = 100 KG/CM2

COLOCACIÓN DE CONCRETO PARA ZAPATA DE F'C = 210 KG/CM2

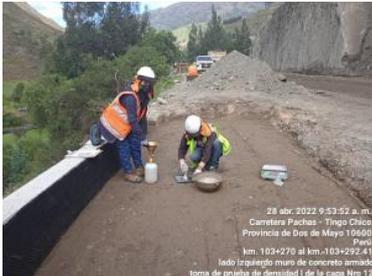
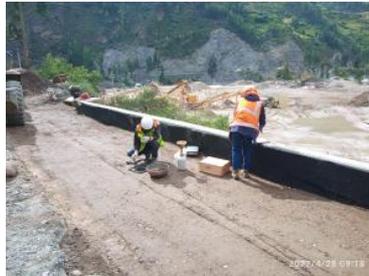
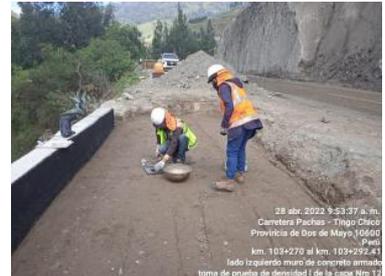
PROGRESIVA: KM 103+270

RELLENO DE MUROS

RELLENO DE MATERIAL ESTRUCTURAL POR CAPAS

RELLENO DE MATERIAL ESTRUCTURAL DE CANTERA

EL ENSAYO DE DENSIDAD DE CAMPO (CONO DE ARENA) MURO DE CONTENCIÓN

COLOCACIÓN DE RELLENO COMPACTADO POR CAPAS CADA 0.20 M EN LADO DERECHO DE LA VÍA, VERIFICADO POR TOPOGRAFÍA Y LABORATORIO DE SUELOS DE SUPERVISIÓN

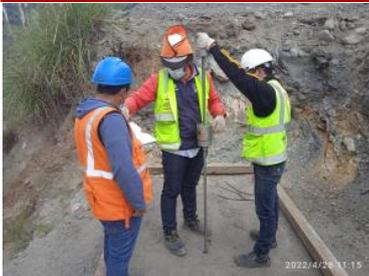
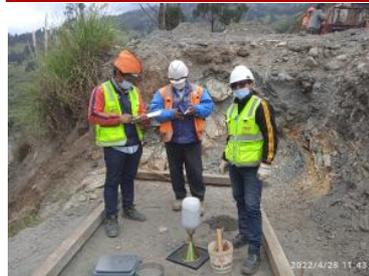
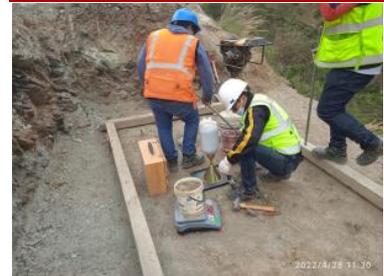
PROGRESIVA: KM 108+560

ENSAYO DE DENSIDAD DE CAMPO

SE REALIZA EN ENSAYO DE DPL EN EL TERRENO DE FUNDACIÓN DEL MURO

SE REALIZA EL ENSAYO DE DENSIDAD DE CAMPO (CONO DE ARENA) EN EL RELLENO ESTRUCTURAL DEL MURO

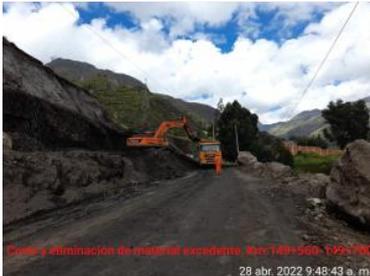
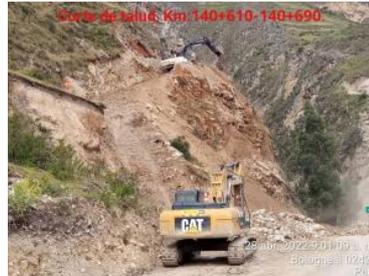
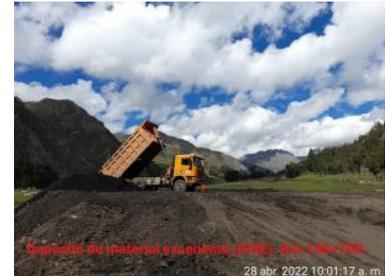
PROGRESIVA: KM 149+700

CORTE DE TALUD

200. MOVIMIENTO DE TIERRAS

201. B DESBROCE Y LIMPIEZA EN ZONAS NO BOSCOSAS

202.A EXCAVACIÓN EN ROCA FIJA

202.B EXCAVACIÓN EN ROCA SUELTA

202.C EXCAVACIÓN EN MATERIAL SUELTO

203.A REMOCIÓN DE DERRUMBES
