## BITACORA ELECTRÓNICA DE OBRA

### REGISTRO DE LA BITACORA Y FOTO DEL CUADERNO DE OBRA

| Confirma Bitacora: | Nro Informe: | Fecha Informe: | Nombre De La Obra: | Personal Encargado: | | |
|---|---|---|---|---|---|--|
| Si | N °<br>082-<br>PVN<br>-<br>MJQ<br>Y -<br>2022 | 1 1 -<br>0 5 -<br>2022 | MEJORAMIENTO DE LA CARRETERA HUANUCO-CONOCOCHA, SECTOR: HUANUCO-LA UNION-HUALLANCA, RUTA PE-3N, HUANUCO - LA UNION - HUALLANCA, TR 3 | MICHAEL JESUS QUISPE YAURI. | | |

OBRA: MEJORAMIENTO, CONSERVACIÓN POR NIVELES DE SERVICIO Y OPERACIÓN DEL CORREDOR VIAL: HUANUCO – LA UNIÓN – HUALLANCA – DV. ANTAMINA/ EMP. PE-3N (TINGO CHICO) – NUEVAS FLORES – LLATA – ANTAMINA, TRAMO III.

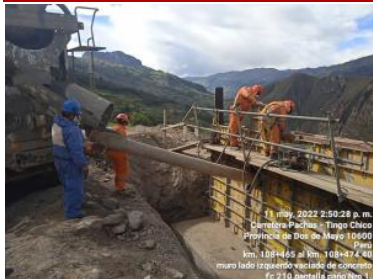
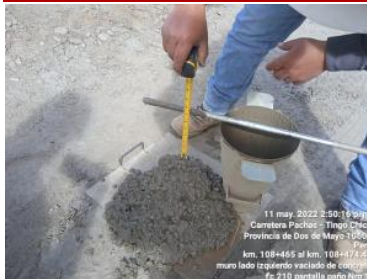
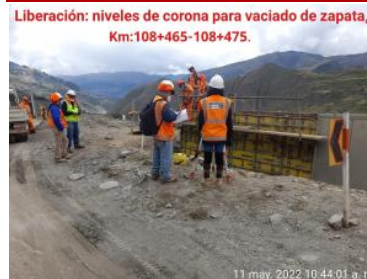
PROGRESIVA KM 108+465

CONSTRUCCIÓN MURO DE CONTENCIÓN

EXCAVACIÓN Y ELIMINACIÓN DEL TERRENO NATURAL

ENCOFRADO DEL MURO CON PANELES FENÓLICOS METALICOS

COLOCACIÓN DE CONCRETO PARA SOLADO DE F'C = 100 KG/CM2

COLOCACIÓN DE CONCRETO PARA ZAPATA DE F'C = 210 KG/CM2

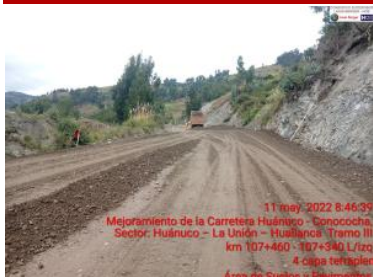
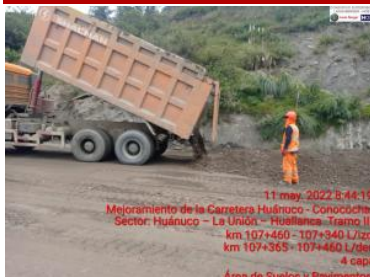
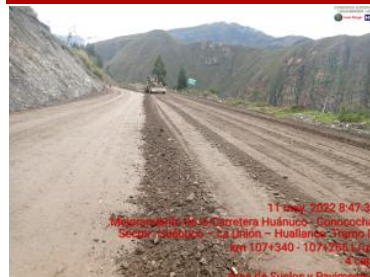
PROGRESIVA KM 107+460

MEJORAMIENTO DE SUELOS

MEJORAMIENTO DE SUELO A NIVEL DE SUBRASANTE

EVALUACIÓN EN SECTORES DE MEJORAMIENTO DE SUELOS A NIVEL DE SUBRASANTE EN SECTORES INTERVENIDOS

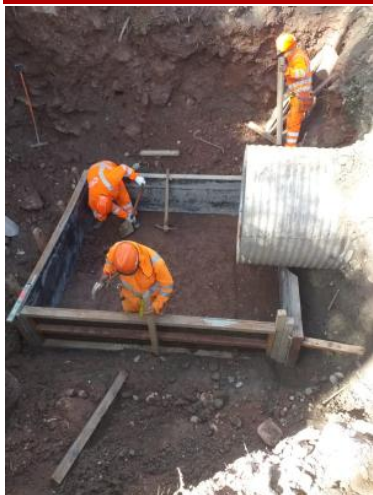
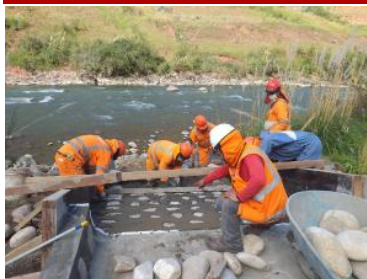
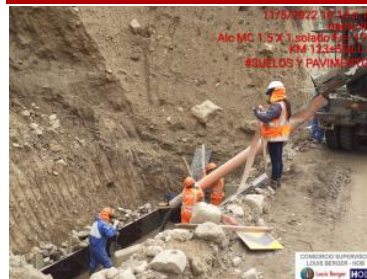
PROGRESIVA KM 124+180

CONSTRUCCIÓN DE ALCANTARILLA

EXCAVACIÓN PARA CONSTRUCCIÓN DE ALCANTARIA DE TMC

SE VERIFICA EL COLOCADO DE CONCRETO DE F'C=175 KG/CM2 EN LAS ALCANTARILLAS

ALC. TMC Ø 36", SE PROCEDIO CON LA COLOCACIÓN DE CONCRETO F'C.175 KG/CM2, EN EL CABEZAL CON ALAS DE SALIDA.

EN LA ALCANTARILLA DE MCA. DE 1.0×1.0 UBICADO EN EL KM.124+180.91 LOS PERSONALES OBREROS ESTÁN EN EL PROCESO DE ENCOFRADO EN EL EMBOQUILLADO DE SALIDA.
