BITACORA ELECTRÓNICA DE OBRA

REGISTRO DE LA BITACORA Y FOTO DEL CUADERNO DE OBRA

OBRA: MEJORAMIENTO, CONSERVACIÓN POR NIVELES DE SERVICIO Y OPERACIÓN DEL CORREDOR VIAL: HUÁNUCO – LA UNIÓN – HUALLANCA – DV. ANTAMINA/ EMP. PE-3N (TINGO CHICO) – NUEVAS FLORES – LLATA – ANTAMINA, TRAMO III.
(TINGO CHICO - LA UNIÓN - HUALLANCA) TRAMO III DEL KM 102+819 AL KM 150+421
LONG: 47.602 KM

Panel Fotográfico de la Bitacora de Obras

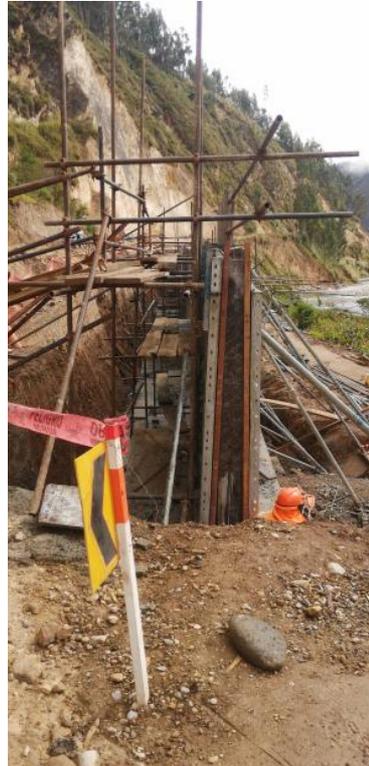
PROGRESIVA: KM 125+620

CONSTRUCCIÓN MURO DE CONTENCIÓN

EXCAVACIÓN Y ELIMINACIÓN DEL TERRENO NATURAL

ENCOFRADO DEL MURO CON PANELES FENÓLICOS METALICOS

COLOCACIÓN DE CONCRETO PARA SOLADO DE F'C = 100 KG/CM2

COLOCACIÓN DE CONCRETO PARA ZAPATA DE F'C = 210 KG/CM2

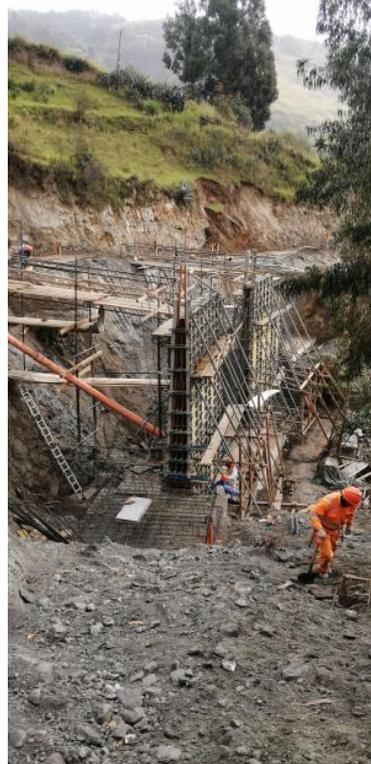
PROGRESIVA: KM 106+650

CONSTRUCCIÓN MURO DE CONTENCIÓN

EXCAVACIÓN Y ELIMINACIÓN DEL TERRENO NATURAL

ENCOFRADO DEL MURO CON PANELES FENÓLICOS METALICOS

COLOCACIÓN DE CONCRETO PARA SOLADO DE F'C = 100 KG/CM2

COLOCACIÓN DE CONCRETO PARA ZAPATA DE F'C = 210 KG/CM2

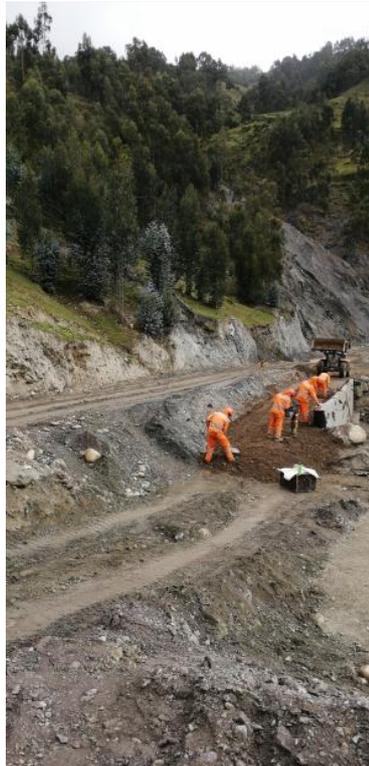
PROGRESIVA: KM 105+900

RELLENO DE MUROS

RELLENO DE MATERIAL ESTRUCTURAL POR CAPAS

RELLENO DE MATERIAL ESTRUCTURAL DE CANTERA

EL ENSAYO DE DENSIDAD DE CAMPO (CONO DE ARENA) MURO DE CONTENCIÓN

COLOCACIÓN DE RELLENO COMPACTADO POR CAPAS CADA 0.20 M EN LADO DERECHO DE LA VÍA, VERIFICADO POR TOPOGRAFÍA Y LABORATORIO DE SUELOS DE SUPERVISIÓN

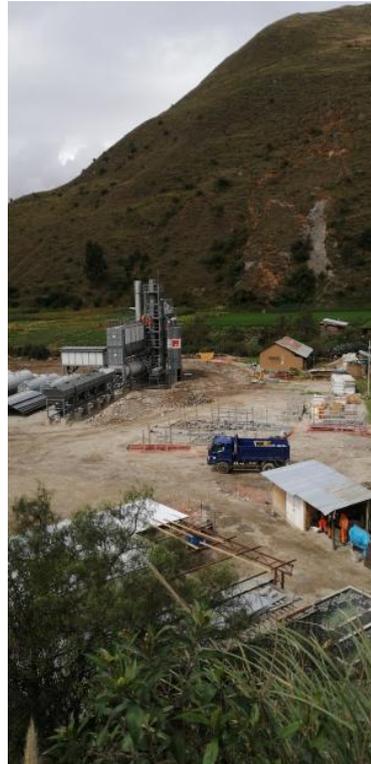
PROGRESIVA: KM 102+980

PLANTA INDUSTRIAL

PLANTA DE ASFALTO

PLANTA CHANCADORA
