BITACORA ELECTRÓNICA DE OBRA

REGISTRO DE LA BITACORA Y FOTO DEL CUADERNO DE OBRA

Confirma Bitacora:	Nro Informe:	Fecha Informe:	Nombre De La Obra:	Personal Encargado:
Si	N ^o 086-PVN - MJQ Y - 2022	16 - 05 - 2022	MEJORAMIENTO DE LA CARRETERA HUANUCO-CONOCOCHA, SECTOR: HUANUCO-LA UNION-HUALLANCA, RUTA PE-3N, HUANUCO - LA UNION - HUALLANCA, TR 3	MICHAEL JESUS QUISPE YAURI.

OBRA: MEJORAMIENTO, CONSERVACIÓN POR NIVELES DE SERVICIO Y OPERACIÓN DEL CORREDOR VIAL: HUÁNUCO – LA UNIÓN – HUALLANCA – DV. ANTAMINA/ EMP. PE-3N (TINGO CHICO) – NUEVAS FLORES – LLATA – ANTAMINA, TRAMO III.

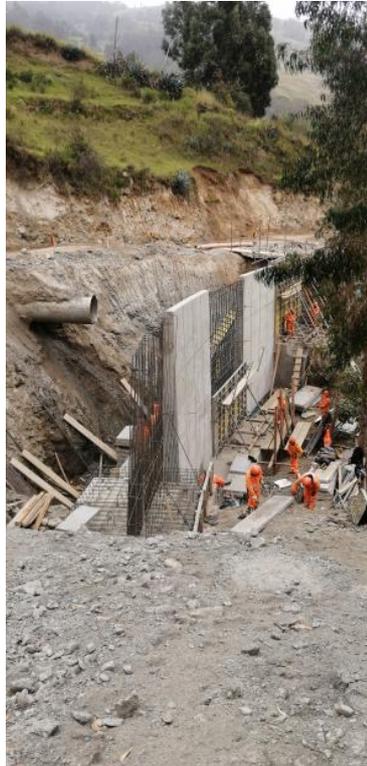
2

PROGRESIVA: KM 106+620

CONSTRUCCIÓN MURO DE CONTENCIÓN

EXCAVACIÓN Y ELIMINACIÓN DEL TERRENO NATURAL

ENCOFRADO DEL MURO CON PANELES FENÓLICOS METALICOS

COLOCACIÓN DE CONCRETO PARA SOLADO DE F'C = 100 KG/CM2

COLOCACIÓN DE CONCRETO PARA ZAPATA DE F'C = 210 KG/CM2
