## BITACORA ELECTRÓNICA DE OBRA

| Confirma Bitacora: | Nro Informe: | Fecha Informe: | Nombre De La Obra: | Personal Encargado: | | |
|---|---|---|---|---|---|--|
| Si | N °<br>091-<br>PVN<br>-<br>MJQ<br>Y -<br>2022 | 2 1 -<br>0 5 -<br>2022 | MEJORAMIENTO DE LA CARRETERA HUANUCO-CONOCOCHA, SECTOR: HUANUCO-LA UNION-HUALLANCA, RUTA PE-3N, HUANUCO - LA UNION - HUALLANCA, TR 3 | MICHAEL JESUS QUISPE YAURI. | | |

OBRA: MEJORAMIENTO, CONSERVACIÓN POR NIVELES DE SERVICIO Y OPERACIÓN DEL CORREDOR VIAL: HUANUCO – LA UNIÓN – HUALLANCA – DV. ANTAMINA/ EMP. PE-3N (TINGO CHICO) – NUEVAS FLORES – LLATA – ANTAMINA, TRAMO III.

(TINGO CHICO - LA UNIÓN - HUALLANCA) TRAMO III DEL KM 102+819 AL KM 150+421  
LONG: 47.602 KM

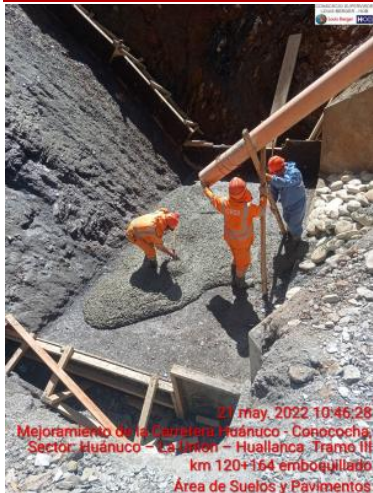
## Foto1:

PROGRESIVA: KM 120+164

CONSTRUCCIÓN DE ALCANTARILLA

EXCAVACIÓN PARA CONSTRUCCIÓN DE ALCANTARIA DE TMC

SE VERIFICA EL COLOCADO DE CONCRETO DE F'C=175 KG/CM2 EN LAS ALCANTARILLAS

ALC. TMC Ø 36", SE PROCEDIO CON LA COLOCACIÓN DE CONCRETO F'C.175 KG/CM2, EN EL CABEZAL CON ALAS DE SALIDA.

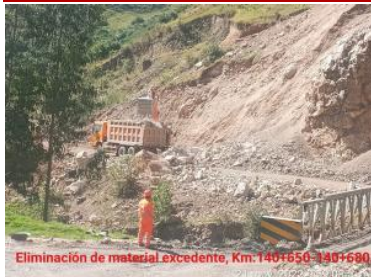
**Foto1:**

PROGRESIVA: KM 140+650

CORTE DE TALUD

200. MOVIMIENTO DE TIERRAS

202.A EXCAVACIÓN EN ROCA FIJA

202.B EXCAVACIÓN EN ROCA SUELTA

202.C EXCAVACIÓN EN MATERIAL SUELTO

203.A REMOCIÓN DE DERRUMBES
